ANDERLECHT. Rue de la Cantilène – site du Scheutbos (2me Div.
sect. A n° 5n et 3k5)
(= site classé du Scheutbos)
PERMIS UNIQUE : régulariser la taille radicale de 7 arbres à haute
tige
Demande de BUP – DPC du 18/02/2025

Avis conforme de la CRMS

DEMANDE DE REGULARISATION

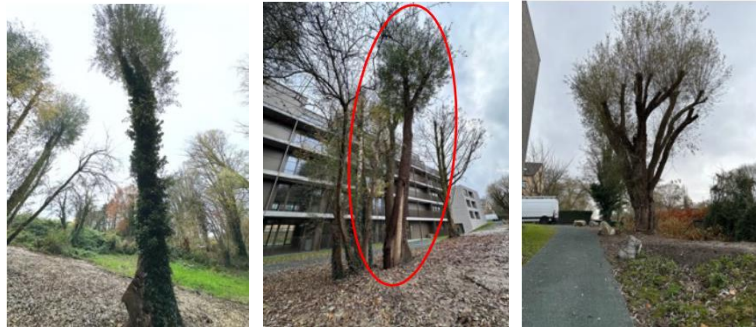
De gauche à droite, les saules 2 et 3 à abattre à court terme, et le saule 8 à abattre à court terme avec mise en chandelle écologique (extraits du dossier)

En ce qui concerne la présente demande, des tranchées ont été creusées en cours de chantier aux pieds des arbres en question touchant leurs systèmes racinaires. Des matériaux ont également été déposés à leurs pieds. Le cours d'eau a par ailleurs été remblayé (en infraction). Suite à ces travaux, il est apparu, selon l'entrepreneur, que les arbres ainsi fragilisés étaient devenus dangereux pour les nouveaux immeubles. Il a alors pris à charge et sans autorisation préalable d'effectuer en mars 2024 une taille radicale de ces arbres de manière à réduire les risques. Le dossier indique par ailleurs que les bois de gros diamètres ont été stockés provisoirement sur le site puis évacués et les bois de petits diamètres ont été broyés, stockés provisoirement sur le site avant d'être évacués. Lors de la visite de la DPC pour constat d'infraction, de gros résidus de bois ont encore été observés sur site.

Dans la note explicative, le demandeur tente de minimiser les interventions et les qualifie de « taille d'entretien » en invoquant la définition de taille d'entretien de l'arrêté définissant les actes dispensés de permis d'urbanisme (AGRB du 13/11/2008). Or, il apparaît que plus d'un tiers du houppier a été enlevé et que des branches saines et vivantes de plus de 22 cm de diamètre ont été coupées, mettant en péril la survie des arbres.

Un rapport phytosanitaire postérieur aux tailles a été réalisé en date du 26/11/2024. Celui-ci reprend huit arbres, soit un de plus que dans la demande introduite. Les conclusions du rapport phytosanitaire font état de trois arbres relativement sains au niveau du groupe et cinq qui montrent des symptômes de dégradation avancée et des défaillances mécaniques les classant comme dangereux. Bien que ces symptômes soient considérés comme antérieurs aux tailles, il est reconnu que de telles interventions ne feront qu'aggraver la situation des arbres concernés.

- **abattre les Salix alba 2 et 3 et mettre en chandelle écologique le Salix alba 8 tels que recommandés dans le rapport phytosanitaire (avec enlèvement des souches), maintenir et assurer le suivi des cinq autres ;**
- **en compensation de ces abattages à court terme et en vue de préparer à la fin de vie les cinq autres, replanter huit arbres indigènes d'essences adaptées aux milieux humides (ex : alnus glutinosa, alnus incana, salix alba, salix alba 'Liempde') et aux caractéristiques équivalentes à celles des arbres concernés avant leur taille radicale (qualité, dimensions, etc.) ;**

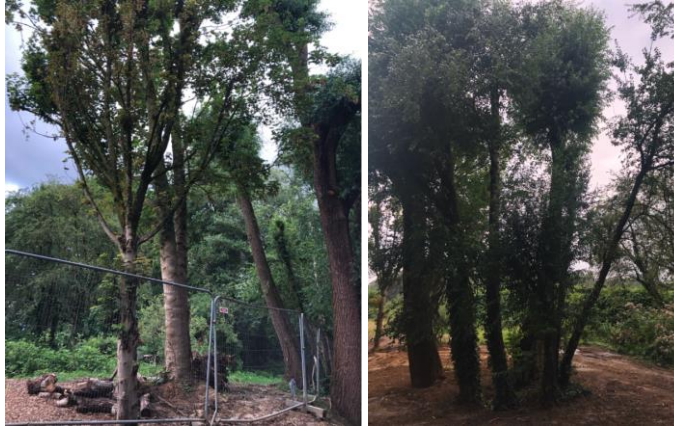
Aperçu des remblais aux pieds des arbres (extraits du dossier)

- **retirer les remblais non autorisés aux pieds des arbres (voir photos) et créer un wadi ;**
- **ensemencer la zone ainsi creusée autour des arbres avec des graminées indigènes pour sols humides ;**
- **joindre une description des travaux (cahier des charges et métré détaillé) ;**
- **fournir un échéancier des interventions sur plusieurs années ;**
- **prévoir des mesures d'accompagnement par un bureau qualifié.**
