N/Réf. : BXL21799_741_PU
Gest. : GM/XX
V/Réf. : F948/2023
Corr: Cartal Marie-Laure
NOVA : 04/PU/1917434

BRUXELLES. Rue des Fripiers, 15 - 17
(= zone de protection de l'ensemble de maisons traditionnelles accolées à l'église St-Nicolas / zone tampon UNESCO / inventaire)
DEMANDE DE PERMIS D'URBANISME: transformer du bureau en 6 unités d'hébergement touristique au 4ème étage bloc 3, transformer du bureau et du logement en 7 unités d'hébergement touristique au 1er étage du bloc 3, transformer du bureau en logement au 2ème étage, démolir les menuiseries donnant sur la galerie et placer une cloison, démolir un escalier et placer une plateforme avec échelle de secours dans la rampe de parking côté rue de la Fourche, placer 8 pompes à chaleur en toiture, remplacer les châssis par du pvc en façade avant, poser des marquises et brise-vues (Régularisation)

Avis de la CRMS

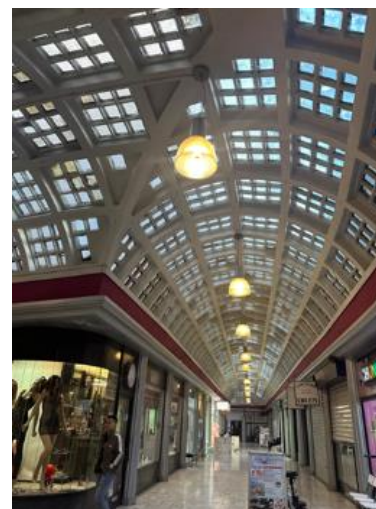
Photo CRMS - 2024

La Galerie du Centre, partiellement située dans la zone de protection des maisons classées autour de l'église Saint-Nicolas et inscrite à l'inventaire légal du patrimoine, a été réalisée en 1951-52 par l'architecte Jean-Florian Collin. Elle est composée d'une galerie sous voûte en structure béton et dalles de verre, qui abrite des boutiques au rez-de-chaussée et qui déambule autour d'un immeuble central qui abrite des bureaux ou des appartements aux étages.

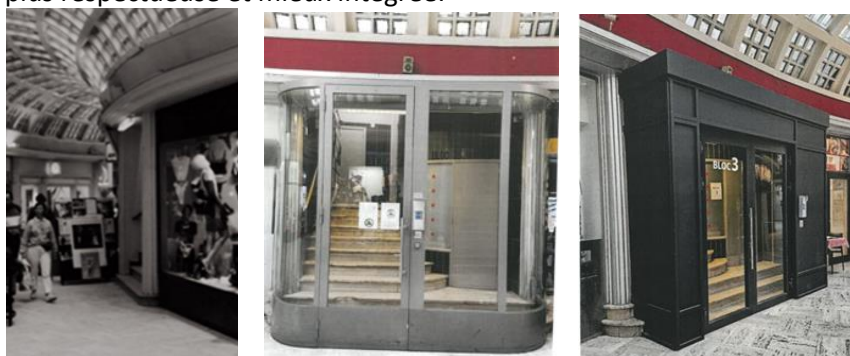
- le nouveau sas porte atteinte à l'intérêt patrimonial de l'intérieur de la galerie. Il s'agit d'un dispositif particulièrement disgracieux et incongru, tant au niveau de sa matérialité que de sa teinte ainsi que de sa forme et sa volumétrie. Le nouveau sas est situé à un endroit stratégique de la galerie (au croisement des deux rues intérieures) et perturbe les vues dans la galerie. La CRMS n'approuve pas sa régularisation. Une étude historique devrait documenter davantage la situation d'origine (il semble qu'il n'existait pas de sas à l'origine?), les modifications et le dispositif existant afin de fonder les choix d'une formule plus respectueuse et mieux intégrée.

Photo historique (www.monument.heritage.brussels) – photos du sas supprimé et du nouveau sas placé en infraction (extr. du dossier de demande)

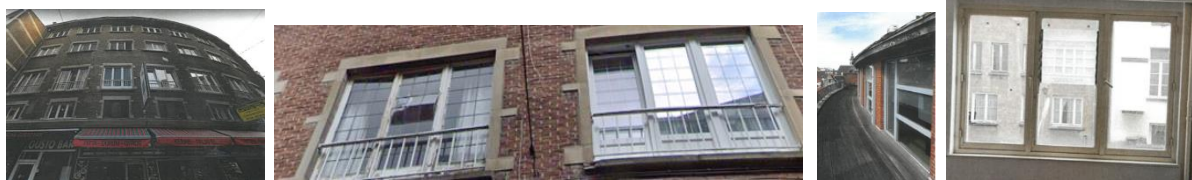
- La CRMS déplore le remplacement des châssis d'origine en bois par des modèles en PVC peu qualitatifs qui portent atteinte à l'intérêt patrimonial de la façade de la rue de la Fourche. La Commission préconise le retour à des châssis de qualité en bois, s'inspirant des châssis d'origine (profils, divisions, teinte...). Elle s'interroge par ailleurs sur l'approche morcelée, ne prenant pas en compte l'ensemble de la façade de la rue de la Fourche. Cette manière de travailler porte progressivement atteinte à la cohérence architecturale de la façade. La CRMS plaide pour une rénovation/ restauration globale. La CRMS s'interroge par ailleurs sur le sort des châssis métalliques existants dans les façades en intérieur d'îlot et vraisemblablement d'origine.

NB : selon les plans, les châssis en PVC du 4^e étage seraient réguliers (si l'on s'en réfère à la situation de droit représentée dans le dossier). Or, il semble que ces châssis ont également été placés en infraction.

Façade rue de la Fourche, détails des châssis du 1^{er} et 4^e étage, ex. d'un châssis de la façade arrière (photos StreetView et extr. du dossier de demande)
