**BRUXELLES. Passage du Nord, 23-25 (arch. H. Rieck - 1881)**

**PERMIS UNIQUE** : modifier l'utilisation d'une unité commerciale au sein du Passage du Nord afin d'y étendre le restaurant situé dans l'unité voisine et créer une baie dans le mur porteur mitoyen

**Avis de la CRMS**

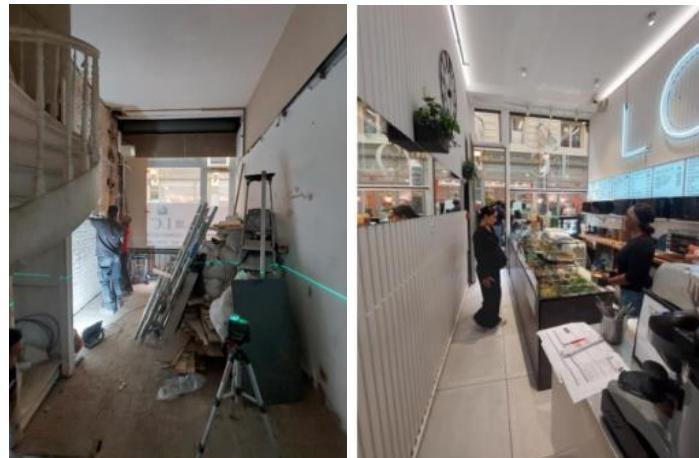
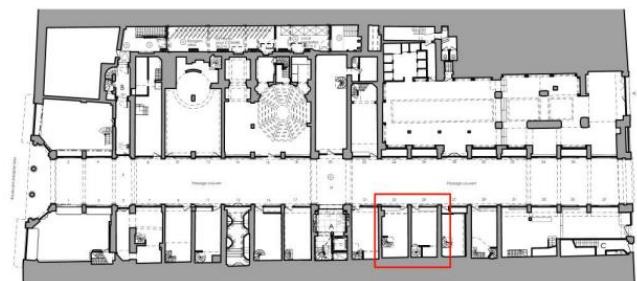
Photos du mur mitoyen à percer entre le n° 23 (à gauche) et le n°25, plan du rez-de-chaussée du Passage du Nord avec les commerces concernés encadrés en rouge (n°23 à gauche) (extrait du dossier)

**La CRMS n'émet pas d'objection au changement d'utilisation du n°23 car cela n'aura aucune incidence sur les éléments classés, d'autant qu'aucune installation technique complémentaire n'est envisagée puisqu'il s'agit de l'extension du restaurant situé au n° 25. Elle émet également un avis favorable sur le percement de la baie dont les dimensions réduites de l'ouverture (140 cm de large sur 210 m de haut) permettront de conserver la lisibilité de la galerie et des volumes des boutiques d'origine. La Commission insiste pour que les précautions prises dans la note d'intention soient observées lors du chantier par un ingénieur en stabilité afin de garantir à tout moment la stabilité.**

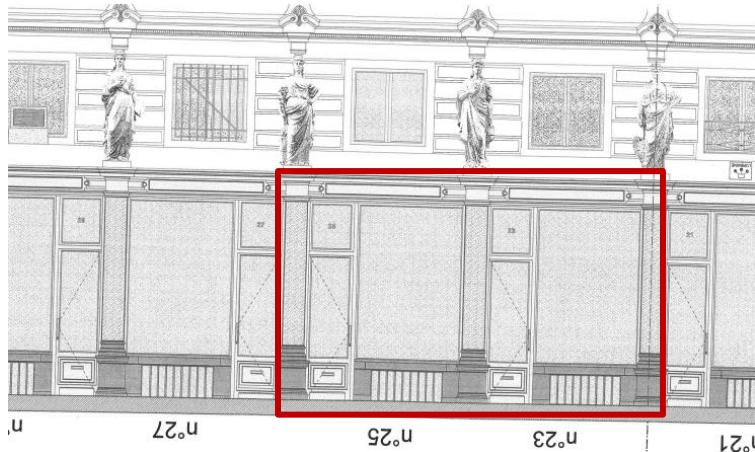
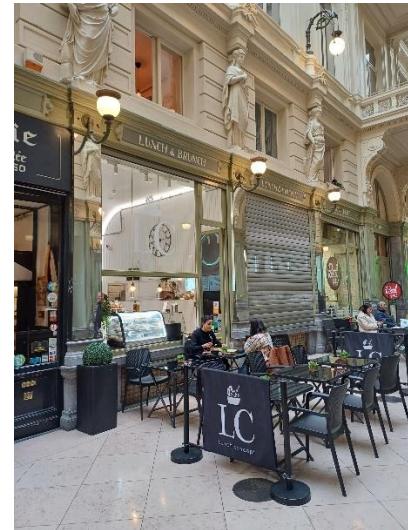
Extrait du plan 304A daté du 15/04/2025 – faisant partie du permis 04/PFU/163013 daté du 14/08/2006 (extrait du dossier) et photo des n°s 25-23 (photo CRMS, novembre 2025)

Le propriétaire souhaite régulariser la devanture actuelle du n°25 dont l'intégration d'un châssis à guillotine date d'avant 2006. Or, cette ouverture ne correspond ni à la situation d'origine ni à la dernière situation de droit qui date du permis délivré en 2006 pour la restauration/restitution des vitrines de la galerie.

**La CRMS émet un avis défavorable à la demande de régularisation de la devanture existante du n°25, celle-ci ne correspondant ni à la situation d'origine ni à la situation de droit dans le cadre du permis 04/PFU/163013 du 14/08/2006 qui vise la cohérence de l'ensemble des devantures. A cet égard, la Commission rappelle l'une des conditions particulières de conservation figurant dans l'arrêté de classement de 1995 : « En cas de restauration, les devantures actuellement renouvelées devront être remplacées par des devantures correspondant au plan d'origine » (voir AG 13/04/1995<sup>1</sup>).**
