Bruxelles Urbanisme et Patrimoine

N/Réf. : SJN30002_754_PREA**Gest. : AA/PB****V/Réf. : 2273-0001/59/2025-227PU****Corr DPC: Pierre Bernard****NOVA : //****SAINT-JOSSE-TEN-NOODE. Rue Royale, 236 Le Botanique****(= Jardin du Botanique classé comme Site)****AVIS PRÉALABLE: Renouvellement des verrières des serres basses et des terrasses****Demande de BUP – DPC du : 18/02/2026****Avis de principe de la CRMS**

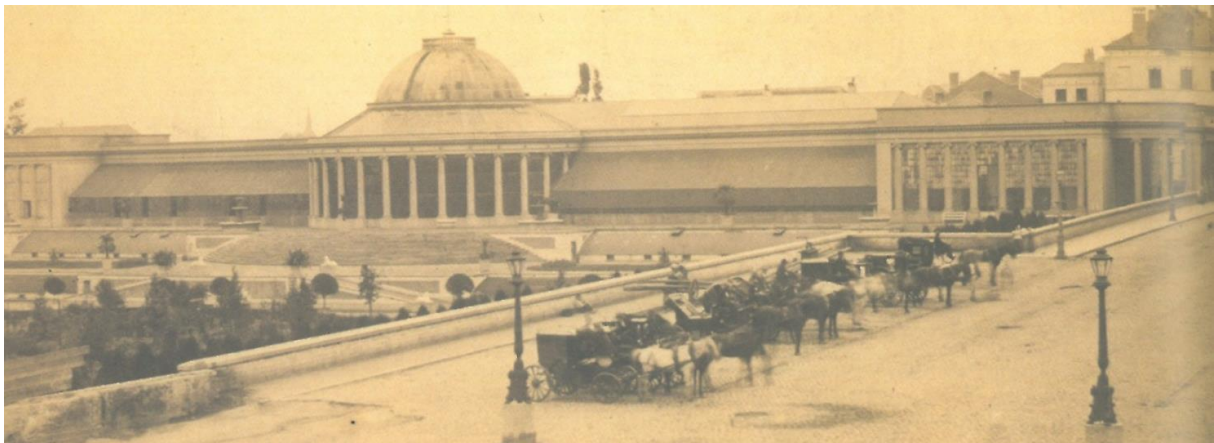
Le bâtiment construit en 1829 par l'architecte Pierre-François Gineste comportait principalement la rotonde, les deux orangeries et deux serres latérales à toit plus pentus qu'aujourd'hui, avec des verrières à divisions probablement réalisées en bois.

Photo de E. Fierlants Tirage à l'albumine, 1862-1863, © CIDEP

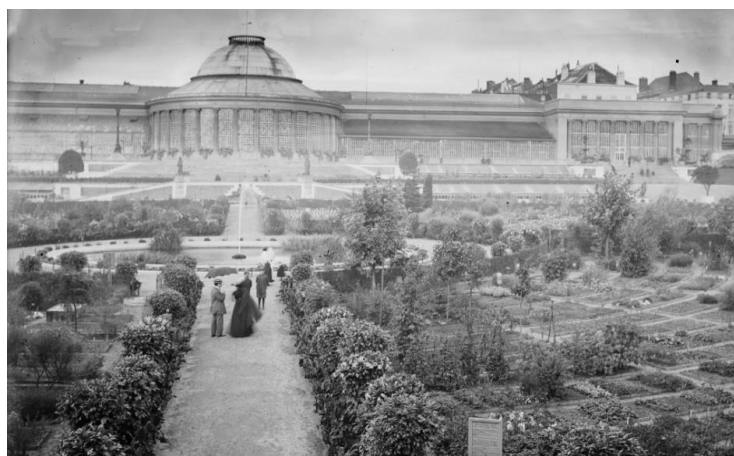
Le lieu connaît de grandes transformations vers 1890, suite au rachat du site par l'État belge. Un programme sculpté est implanté dans le parc. Les serres latérales se dotent de hautes colonnettes en fonte, d'un soubassement de pierres et de verrières à fines divisions métalliques. Ceci donne une nouvelle volumétrie et morphologie extérieure aux serres. Cette situation, que le bâtiment conservera durant toute la Belle Époque est aujourd'hui considérée comme son âge d'or. Elle a servi de référence pour la restauration des serres hautes achevée en 2023.

État aux alentours 1900 © coll. Jardin botanique national de Belgique

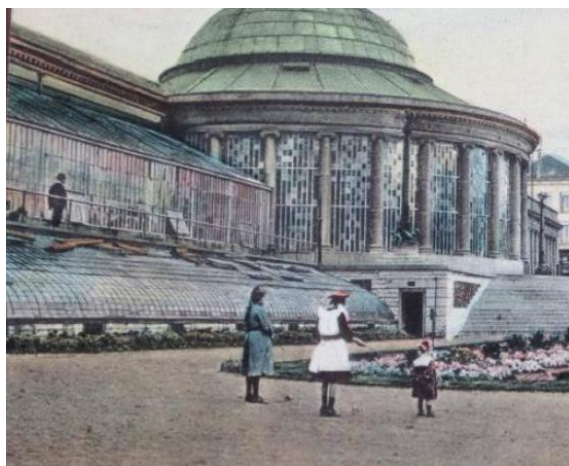
Ci-contre : les serres basses vers 1910, avec leur profil cintré originel (photo extraite du dossier).

Si l'on se réfère aux documents iconographiques les plus anciens, les serres basses présentaient à l'origine une verrière de profil cintré, sur un soubassement de pierres. Elles conserveront cette physionomie jusqu'à l'Entre-deux-guerres.

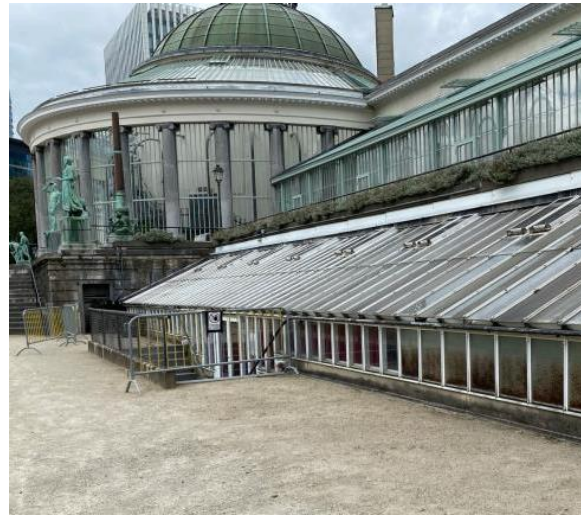
Ci-dessus, la serre basse du côté Est aujourd'hui (photo extraite du dossier).

Des cartes postales montrent que les verrières acquièrent entre les deux guerres un profil à deux pans droits. Les serres basses sont reconstruites vers 1980 dans leur configuration actuelle : deux pans vitrés à divisions en aluminium sur un soubassement très bas en béton. Les deux verrières présentent chacune, dans l'axe, une porte semi-enterrée servant de sortie de secours.

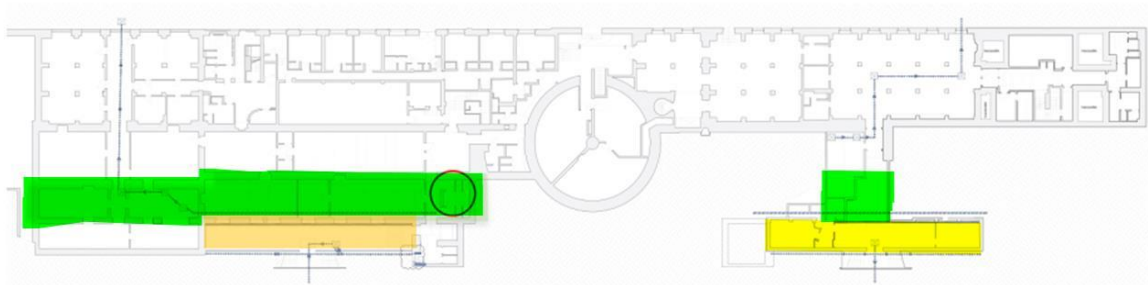
Ci-dessus, plan du sous-sol du Botanique (illustration extraite du dossier). En vert = zone située sous les terrasses ; en orange = serre basse ouest ; en jaune = serre basse est ; entourée d'un rond : zone d'infiltrations.

À l'origine, les terrasses étaient sans doute sur terre-plein, comme le montre la coupe reproduite dans la gravure de 1842 (illustrée page précédente). Mais actuellement, des pièces sont aménagées en sous-sol. Ces pièces sont au même niveau que les caves du Botanique. La chronologie de ces aménagements n'est pas documentée par le dossier, mais vu les structures existantes, en partie des voûtes de brique massives, ces aménagements paraissent assez anciens.

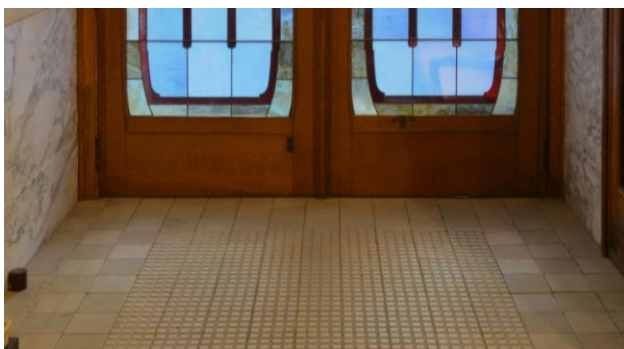
Ci-dessus, carrelages « digue de mer », dans le hall de l'hôtel Max Hallet (photo DPC). Le modèle gaufré est analogue à celui que l'on observe sur les photos du Botanique entre 1890 et 1980 présentées dans le dossier.

Le sol de la terrasse était peut-être en dolomie à l'origine, à l'époque où elle était un terre-plein. Mais d'après l'iconographie ancienne, un revêtement de dalles gaufrées habille la terrasse depuis au moins 1890. Il s'agit vraisemblablement de dalles en grès cérame dites « digue de mer », assez répandues à la Belle Époque dans les passages cochers et les cours (carrelages qui présentent des reliefs très diversifiés et que l'on retrouve en version gaufrée notamment aux hôtels Max Hallet et Winssinger de Victor Horta).

Le sol sera couvert de carreaux de grès cérame ocre jaune produits par l'entreprise allemande Zahna Fliesen : les dalles Karo, modèle Chocolate bar, qui ressemblent comme deux gouttes d'eau au modèle « digue de mer » gaufré de la période de référence. Ces dalles seront posées sur pointe, comme à l'origine.

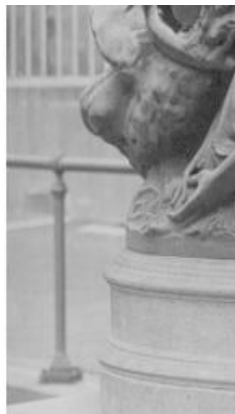
Les garde-corps des terrasses, visibles sur les photos de la Belle Époque, se composent de montants verticaux surmontés d'un anneau qui enserre une lisse de section ronde. Les pieds présentent une assise moulurée, fixée sur la pierre bleue qui couronne les murs de soutènement. Ces garde-corps étaient limités à la zone surplombant les serres basses. Ailleurs il n'en existait tout simplement pas. De nouveaux garde-corps tubulaires plus simples sont placés vers 1967.

Ci-contre, détail du garde-corps des terrasses qui existait en 1890 (détail d'une carte-postale reproduite dans le dossier).

Les bacs à plantes actuels seront ôtés et les garde-corps modernes remplacés par des reproductions de ceux qui existaient à la Belle Époque, mais adaptés aux normes actuelles : leur hauteur sera portée à 1 m 10, tandis qu'un discret filet de câbles sera tendu entre les poteaux et les lisses.

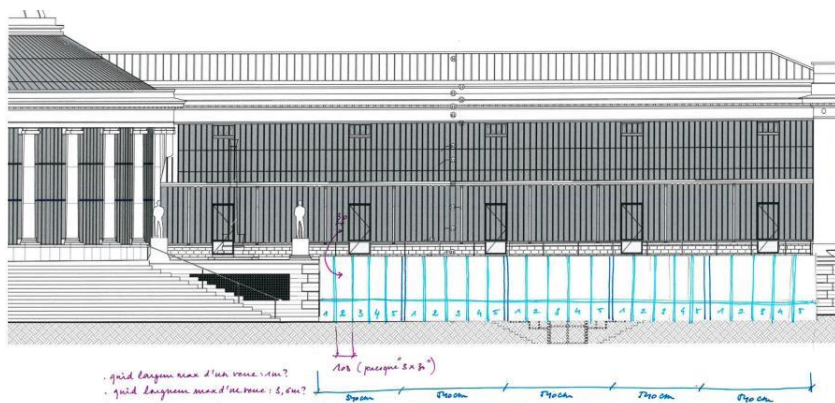
Ci-dessus, première esquisse pour les serres basses, avec profilés acier à coupure thermique Forster, plus épais que ceux des serres hautes, impliquant un écartement plus large (extrait des premiers documents communiqués par le bureau Origin à la DPC en septembre 2025).

Une solution de verrière à haute performance énergétique, à l'aide de profilés contemporains à coupure thermique et double vitrages, avait d'abord été étudiée. Toutefois, ces profilés, plus larges, induisaient une modification sensible de l'esthétique et du rythme des verrières, engendrant une certaine lourdeur visuelle.

Après analyse, il est apparu que le gain énergétique apporté par ces verrières performantes était limité à environ 2 % des consommations totales des locaux concernés, ceux-ci étant des espaces contre terre peu améliorables thermiquement et de surcroît utilisés et chauffés uniquement de manière occasionnelle.
