Bruxelles Urbanisme et Patrimoine

N/Réf. : WSL40011_761_PU WOLUWE-SAINT-LAMBERT. Boulevard de la Woluwe
Gest. : MB/AS (= partiellement en ZP de la zone marécageuse du Hof-ter-
NOVA : 18/PFD/2030166 Musschen)
PERMIS D'URBANISME: Régulariser la phase test pour mettre
en œuvre et aménager une piste cyclable bidirectionnelle, et
réaménager des carrefours
Demande de BUP – DU du 11/06/2026

Avis de la CRMS

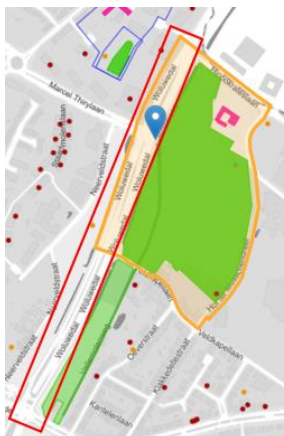
Périmètre du projet et Situation patrimoniale ©Brugis

Le périmètre du projet est partiellement compris dans la zone de protection de la zone marécageuse du Hof-ter-Musschen, classé comme site par AG du 09/06/1994. Il longe aussi le Chemin du Vellemolen, inscrit comme site sur la liste de sauvegarde par AG du 12/02/1998.

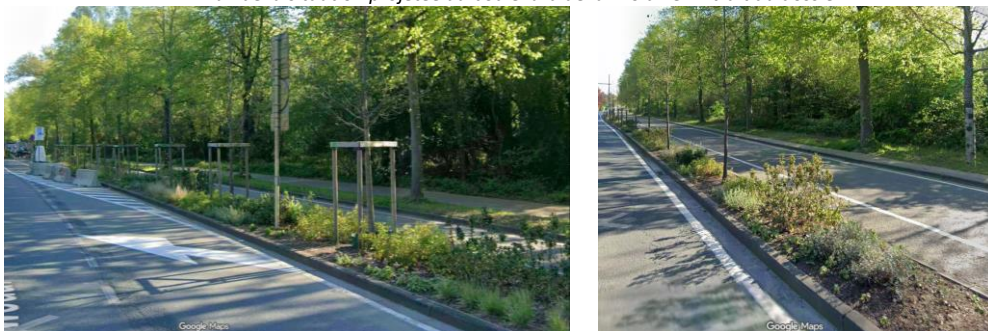
Photos du boulevard de la Woluwe et des aménagements déjà réalisés. Photos : @Google Street View 2026
