| <b>V/Réf. :</b> | <b>2003-0041/41/2025-531P</b> | <b>PERMIS UNIQUE: Installer et régulariser une station de</b> |
| <b>Corr DPC:</b> | <b>Thomas BOGAERT</b> | <b>télécommunication mobile sur un pylône existant rue de Zuen, au</b> |
| <b>NOVA :</b> | <b>01/PFU/2008086</b> | <b>sein de la réserve naturelle du Vogelzang.</b> |

**Avis de la CRMS**

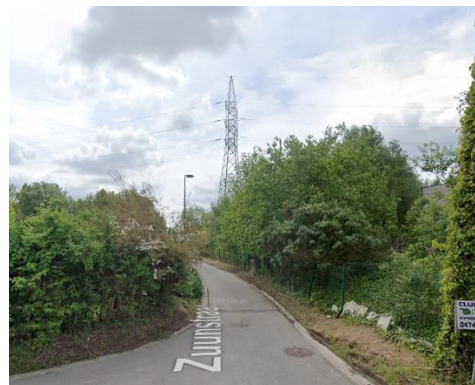
*Vue du pylône depuis la rue de Zuen. Photo ©Google Street View*

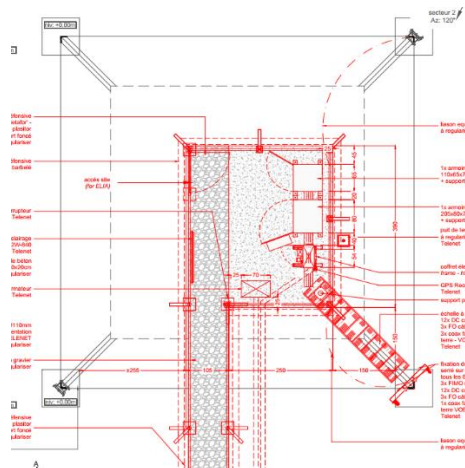
La demande vise à régulariser des travaux réalisés en infraction : la construction d'armoires techniques sous un pylône électrique et l'installation d'antennes GSM sur ce même pylône au sein du site classé du Vogelzang.

Implantation de l'installation. Extrait du dossier.

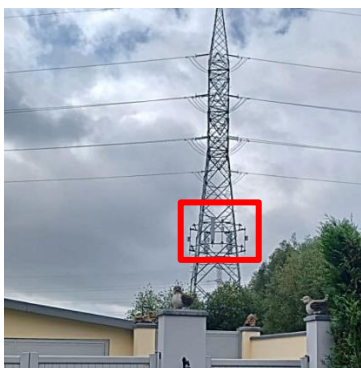
Les antennes GSM, au nombre de 9, sont installées directement sur le pylône électrique, de manière à éviter la mise en place d'un nouveau mât. Au pied du pylône, 3 armoires techniques en métal gris clair, de dimensions 110×65×70 cm, 205×80×70 cm et 70×55×30 cm, sont installées sur une nouvelle dalle en béton. Un chemin d'accès en gravier relie la zone technique à la rue du Zuen et une clôture d'une hauteur de 2m est installée autour de la zone technique et du chemin. Les travaux ont impliqué le défrichage préalable de la zone sous le pylône.

Vue du pylône avec les antennes GSM installées (en rouge).

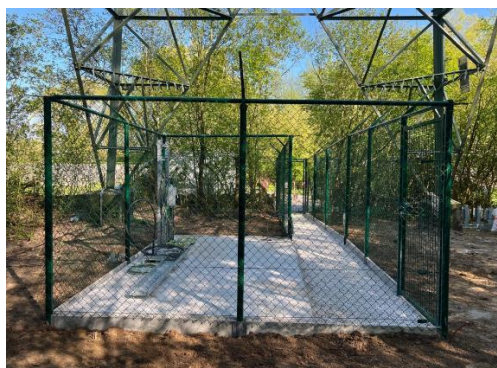
L'emprise des installations complémentaires à celles existantes (et régulières) est relativement limitée et avec le retour de la végétation arbustive, celles-ci ne seront presque plus visibles depuis l'espace public. Toutefois, afin de permettre leur meilleure intégration, la CRMS recommande les adaptations suivantes :

Vue de l'installation technique au sol, et du chemin d'accès  
Images extraites du dossier de demande

- La clôture du chemin reliant la voie publique à l'installation ne semble pas indispensable et gagnerait à être reconsidérée afin de favoriser une meilleure intégration dans le site. La CRMS recommande d'examiner cette opportunité et de déplacer le portail d'accès au niveau de la clôture entourant l'installation proprement dite (cage).
- La Commission suggère aussi de supprimer le chemin en gravier menant à la voirie. Outre une meilleure intégration, ces adaptations faciliteront par ailleurs le passage de la petite faune.
- Afin de masquer en partie les installations techniques et la clôture, des plantes grimpantes pourraient être plantées au pied des clôtures.

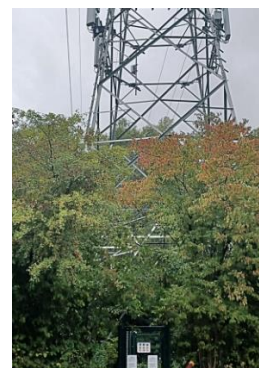
Vue du portail d'accès à la zone technique depuis la rue du Zuen
