**WOLUWE-SAINT-PIERRE. Rue Félix Poels, 9 (arch. Pierre FABRY – 1904)**  
**(= Classé comme ensemble)**  
**PERMIS UNIQUE: construire une annexe technique au rez-de-chaussée**  
**Demande de BUP – DPC / BUP – DU du : 23/06/2026**

**Avis de la CRMS**

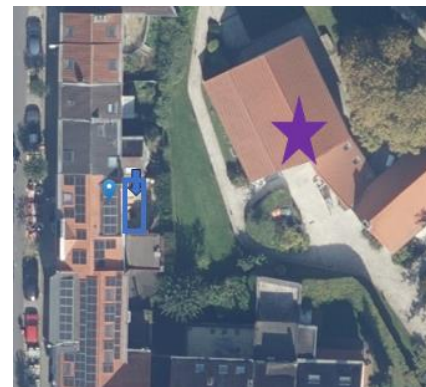
Vue aérienne de l'îlot, avec localisation de la future annexe et de l'auberge classée. ©Brugis

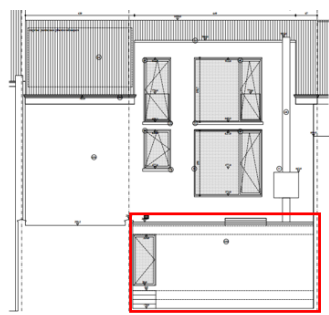
Élévation de la façade arrière.  
Situation projetée.

La demande porte sur la construction d'une annexe technique pour réaménager la cuisine Horeca existante du restaurant situé rue Félix Poels 9. L'annexe proposée est construite dans une cour à l'arrière du bâtiment, non-accessible au public depuis l'intérieur d'îlot. Dans sa volumétrie, l'annexe se limite à la hauteur du rez-de-chaussée existant et s'aligne en profondeur avec l'annexe la moins profonde de l'îlot (voisin n°13). Sa matérialité est prévue en maçonnerie, avec une finition en enduit blanc sur isolant. Elle est éclairée naturellement par la porte d'accès à la cour, et une fenêtre de toiture plate.

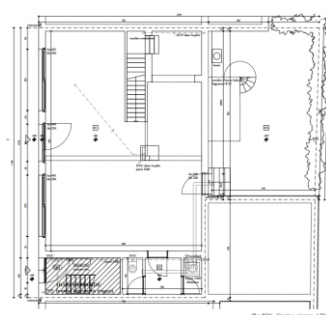
Plan d'implantation du rez-de-chaussée. Situation existante.

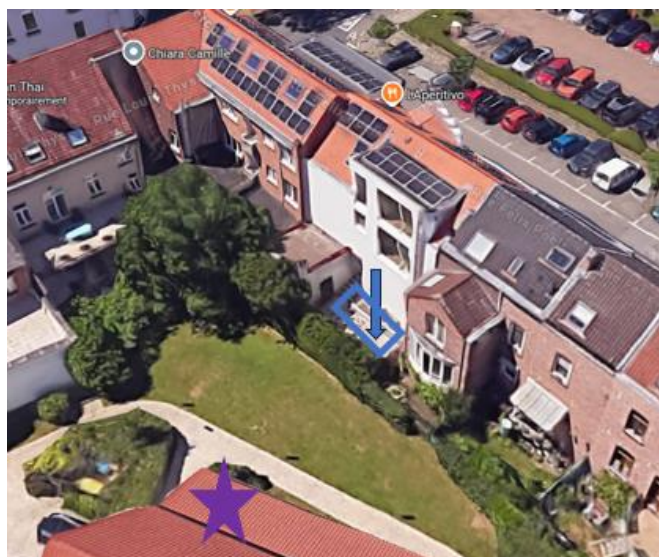
Vue aérienne de l'îlot avec la localisation de l'annexe et de la ferme classée.  
Photo ©Google Street View avec ajout de la CRMS.

La construction de l'annexe ne porte pas préjudice à l'ensemble classé. Sa mise en œuvre est soignée, et la présence de l'écran végétal constitué de petits sapins existant, en assure une intégration discrète et peu visible depuis la ferme Thielemans. La CRMS rend dès lors un avis favorable sur la demande.

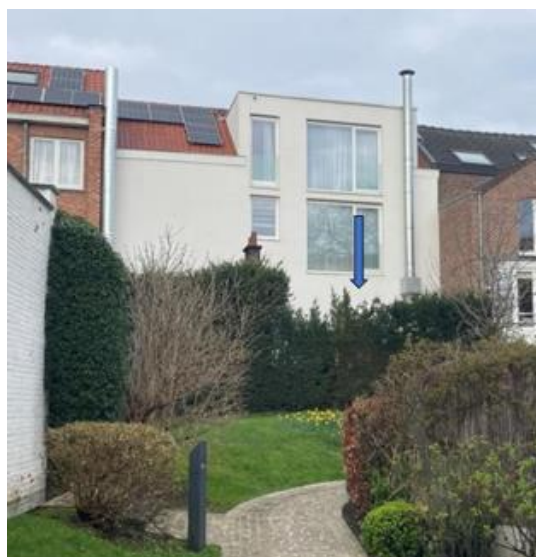
Photo de la façade arrière du bâtiment avec la localisation de l'annexe.  
Photo extraite du dossier, avec ajout de la CRMS
