Objet : BRUXELLES. Boulevard Anspach, 184-186. Restaurant *Rugantino*.
Diagnostic et recommandations relatifs aux dégâts occasionnés par l'incendie survenu début
juin 2013.

RAPPORT DE STABILITÉ APRÈS SINISTRE

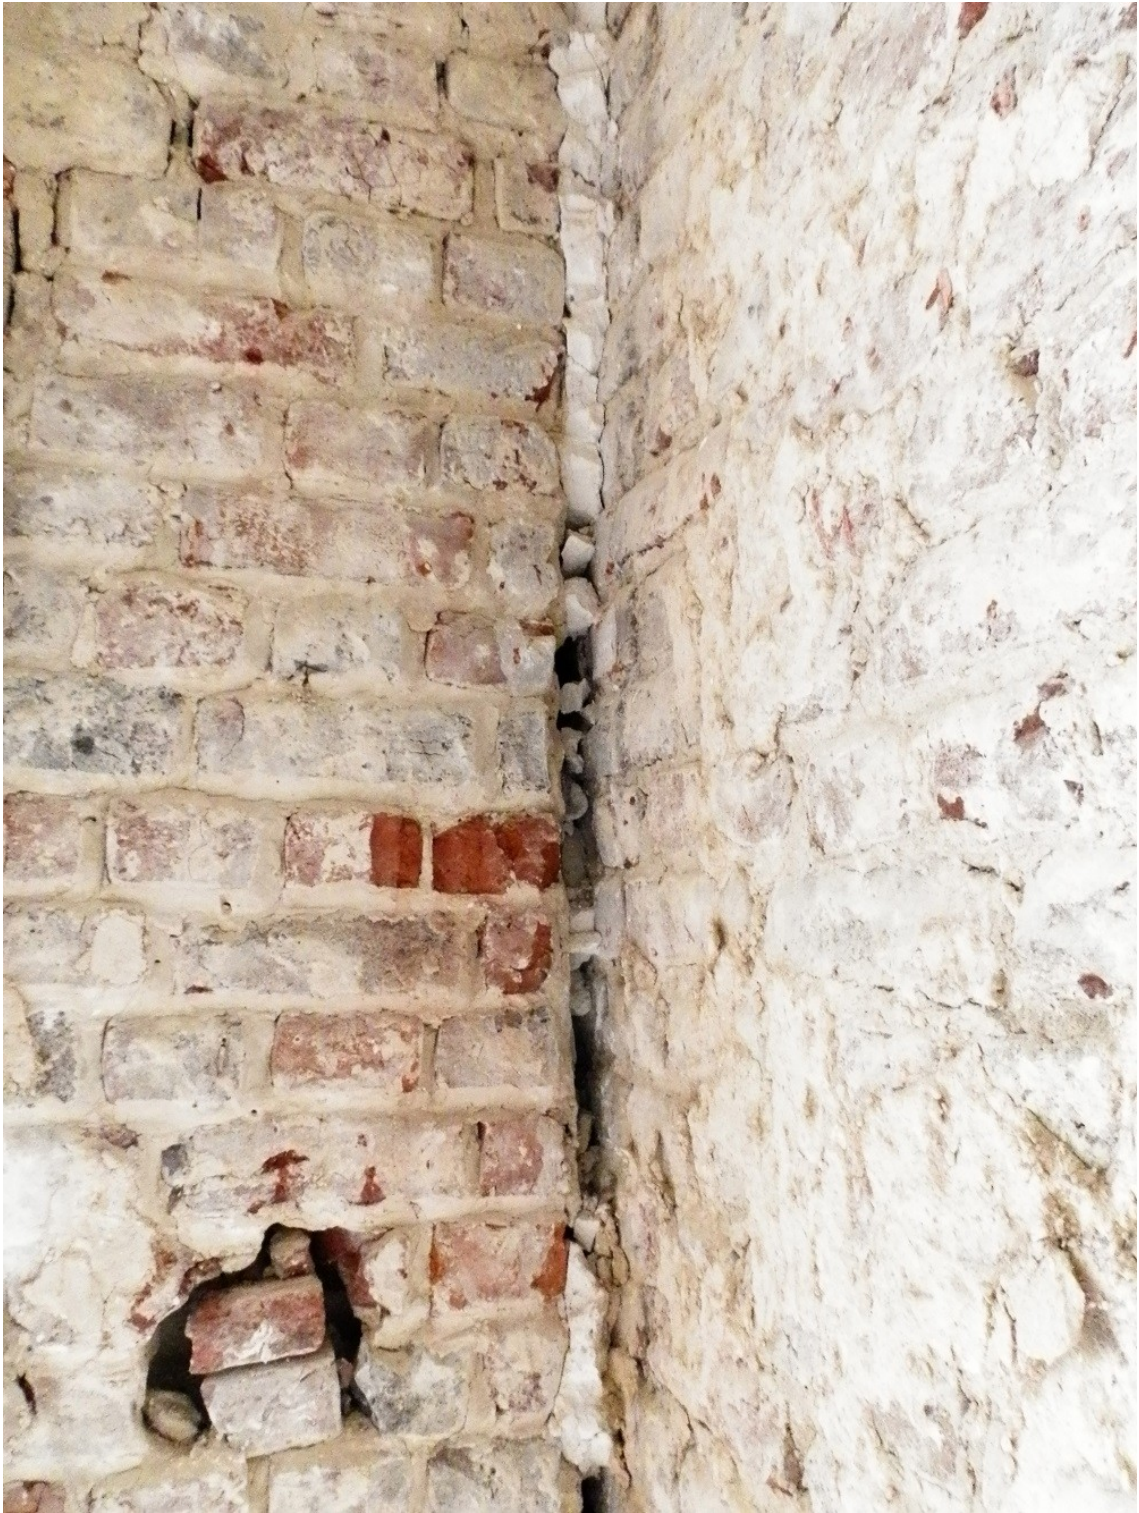
FIGURE 6

- Dus à l'explosion : L'explosion a entraîné le départ au vide du premier trumeau et des pleins de travées du cinquième étage ainsi que l'effondrement des maçonneries de parement du calage de gauche et du deuxième trumeau (fig. 6 et 7). Les parties portantes du calage et du deuxième trumeau sont restés en place, maintenus par leurs ancrs (fig. 8). Au quatrième étage, les linteaux des deux premières fenêtres sont restées en place, mais les maçonneries de parement se sont partiellement effondrées (fig. 9). Sous comble, la partie supérieure du deuxième trumeau s'est désolidarisée de la maçonnerie du mur de refend (fig. 10). Parmi tous les éléments de la façade encore debout, aucun d'entre eux ne présente de hors d'aplomb, ni de fissures significatives indiquant un quelconque problème de stabilité.

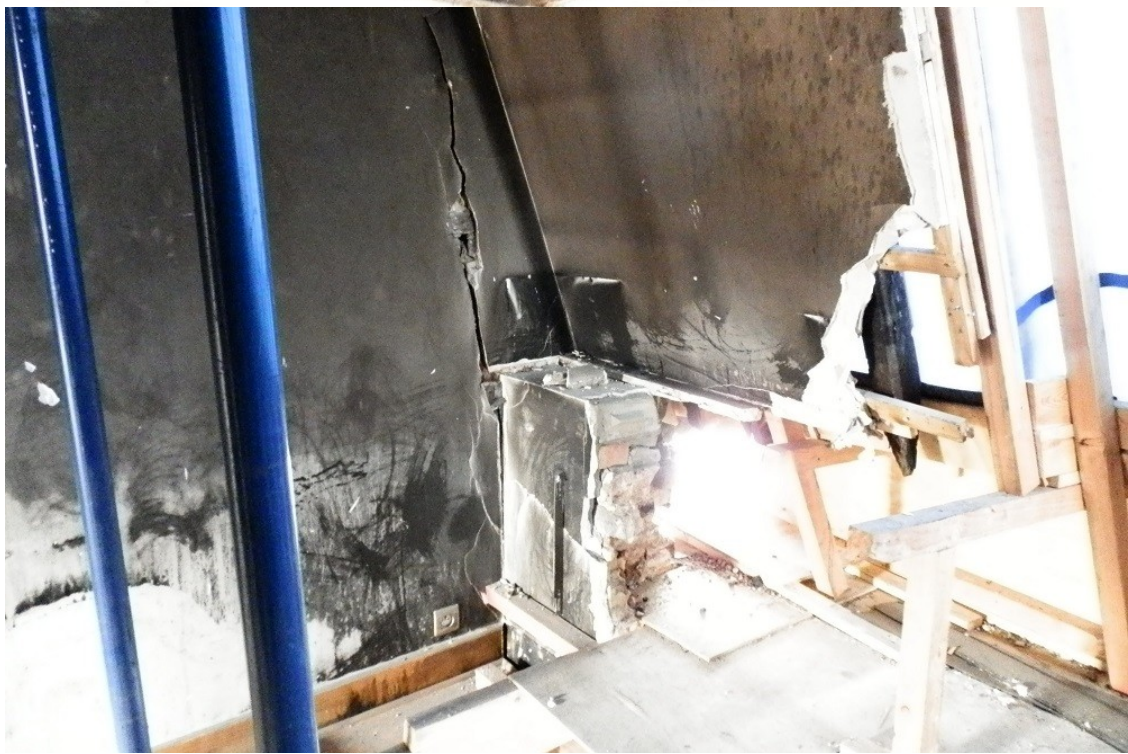
FIGURE 12

- Dus à l'explosion : la partie avant gauche de la toiture et la lucarne gauche ont été soufflées (fig. 12). Le restant de la toiture et la lucarne de droite sont restés en place. L'explosion n'a pas affecté les structures en bois des étages inférieurs.

- Dus à l'incendie : le feu s'est développé vers le haut, à partir de la pièce avant gauche du quatrième étage. Le plancher de la pièce avant gauche du dernier étage sous comble a été fortement incendié et doit être remplacé. Les structures en bois des plafonds des combles et de la toiture ont peu souffert de l'incendie, ayant été protégées par les plafonnages (fig. 12).
