COMMISSION ROYALE DES MONUMENTS ET DES SITES
KONINKLIJKE COMMISSIE VOOR MONUMENTEN EN LANDSCHAPPEN

Réf. DPC : 2043-0036/30/2021-151PU (corr. DPC : Mme M. Core et M. B. Campanella)
Réf. CRMS : AA/KD/BXL30005/679_PREA_Osseghem_ponts_etang/allée
Annexe : /

Bruxelles, le 15/10/2021

Objet : BRUXELLES. Avenue de l'Atomium – Parc d'Osseghem.
Plan de gestion : ouvrages d'art, petit pont, étang et allée centrale.
Avis de principe

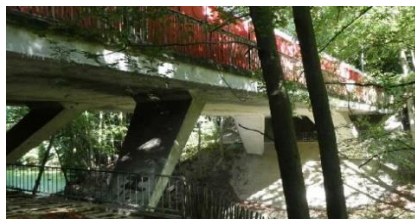
Passerelle en arc – 1935

Tous les garde-corps nécessitent, à des degrés divers, une intervention de restauration. Selon l'étude préalable, le garde-corps de la passerelle de 1935 ne serait plus capable d'assurer son rôle et de supporter la poussée des piétons. Une intervention plus conséquente est nécessaire avec démontage et transport en atelier. Les garde-corps mesurent environ 1 m de haut et l'espace entre les barres est de 16 cm. Ils ne sont plus aux normes.

La CRMS est favorable au principe de restaurer les garde-corps plutôt que de les remplacer car ils datent encore de 1958. Si une intervention de mise au norme est indispensable (et qu'aucune dérogation n'est possible - la CRMS demande qu'une clarification soit apportée à ce sujet par le bureau d'études – rien ne figure au dossier) dans le cadre d'une intervention de restauration, la Commission demande d'étudier une formule qui prévoit la conservation maximale des éléments en place et un impact visuel le plus limité possible. Par exemple, le seuil existant en béton pourrait être surélevé d'une vingtaine de centimètres, de manière à ne pas modifier le garde-corps métallique restauré. L'écart entre les barreaux pourrait également être réduit par différents dispositifs légers imperceptibles (fils métalliques entre les barreaux, filet en acier tels que ceux mis en place au Jardin des Plantes à Paris, etc.). Le dossier doit se poursuivre sur ce volet.

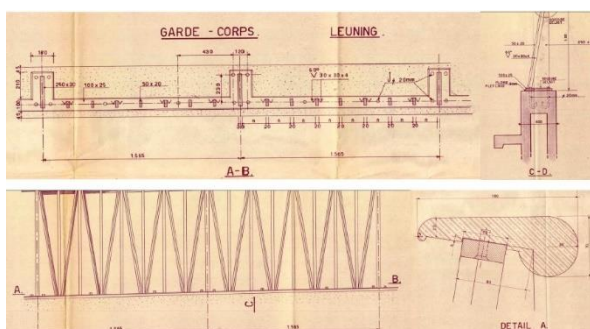
Garde-corps selon les plans d'archives – 1956

Tous les garde-corps datent de l'Exposition universelle de 1958 : ceux de la passerelle en arc ont été remplacés à cette occasion probablement pour rendre l'ensemble des éléments homogènes. En outre, les garde-corps présents dans le parc ne correspondent pas à ceux décrits dans les plans d'archives. Ceux qui ont été exécutés sont composés des barres massives verticales et d'une main courante en acier avec peinture anti-corrosion.

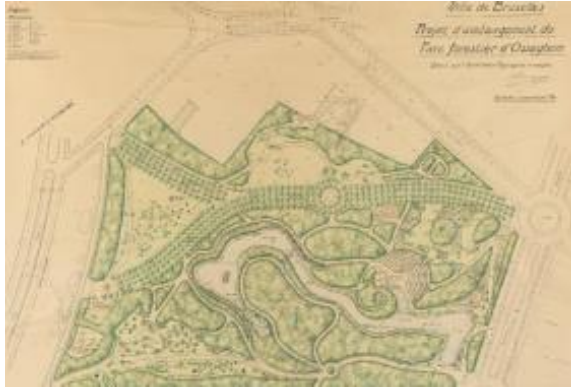
L'allée centrale du parc Osseghem est composée de deux voies carrossables asphaltées et un terre-plein engazonné. Elle est agrémentée de quatre rangées d'hêtres pourpres. Le plan de gestion propose « *un renouvellement des arbres d'alignement par séquences complètes. Ce renouvellement devrait permettre de reprendre les revêtements de sol, de s'assurer d'une meilleure protection des arbres d'alignement. Le plan de gestion propose un projet de modification des revêtements de sol permettant une réflexion sur l'identité routière de cette allée et sur son inscription comme allée de parc destinée principalement aux mobilité douce* ».

A gauche : projet d'aménagement du Parc forestier d'Ossegem par Jules Buysens prévu en 1930 et reporté à 1935.
A droite : l'allée principale et ses tronçons 1, 2, 3 et 4.
Extraits du dossier

La CRMS est favorable à la déminéralisation du site, et **plaide pour le recours au deuxième scénario car il respecte le mieux les principes historiques ayant mené à la conception du parc par Jules Buysens pour l'Exposition universelle de 1935 : symétrie, quadruple alignement d'arbres de première grandeur, double voirie carrossable, etc.** La largeur des voies pourrait toutefois être réduite compte tenu de la fréquentation actuelle du parc, bien moindre depuis les Expositions de 1935 et 1958 où l'on dénombreait plusieurs millions de visiteurs. La réduction de la largeur permettrait de mieux protéger le système racinaire des arbres. L'asphalte pourrait être remplacé par un matériau perméable. **Qu'en est-il de l'essence à replanter ?**
