**MOLENBEEK-SAINT-JEAN. Rue du Comte de Flandre, 38**  
(= classés comme monument certaines parties du bien: façade avant, la toiture et la totalité du rez-de-chaussée commercial)  
**PERMIS UNIQUE** : changer l'affectation d'un rez commercial en cabinet médical, construire des annexes en façade arrière, placer une grille fixe devant la vitrine, effectuer des travaux d'aménagement à l'intérieur du rez-de-chaussée (régularisation) - examen des compléments d'informations demandés en séance du 29/01/2025, reçus le 14/02/2025  
Demande de BUP – DPC / BUP – DU du 20/01/2025

**Avis conforme de la CRMS suite à la demande de complément d'informations**

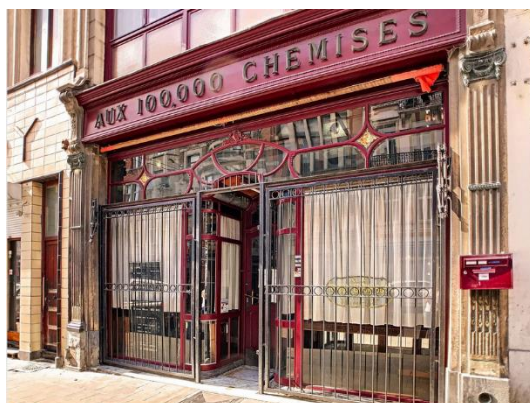
Le bien constitue un exemple d'architecture commerciale remarquable du début du XXe siècle. Tant la façade néo-classique (dernier quart du XIXe siècle) avec sa devanture commerciale Beaux-Arts (1924) que son décor intérieur sont très bien conservés. La devanture s'étend sur deux niveaux et est flanquée de pilastres cannelés en stuc sur un soubassement de marbre et ponctués d'éléments métalliques. Les pilastres portent un entablement arborant l'enseigne du magasin d'origine en lettres métalliques «AUX 100.000 CHEMISES». Le magasin présente encore un auvent à enroulement d'origine aux bras métalliques rétractables et était, jusqu'il y a peu, équipé d'une grille en accordéon se repliant de part et d'autre de la vitrine.

*Vue de la vitrine commerciale en 2021 (extrait du dossier)*
