COMMISSION ROYALE DES MONUMENTS ET DES SITES
KONINKLIJKE COMMISSIE VOOR MONUMENTEN EN LANDSCHAPPEN

Objet : **BRUXELLES. Rue du Lombard, 5-9**

Demande de permis unique portant sur la restauration de la façade et la reconstruction des éléments disparus
Avis conforme de la CRMS

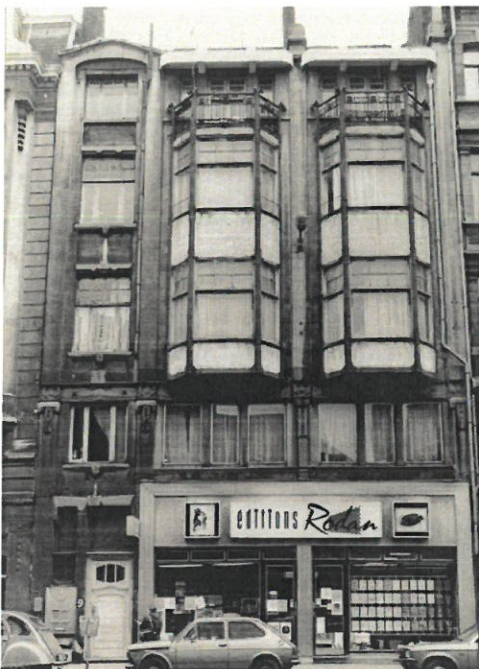
Photo ci-contre : irismonument - 1980

La façade à rue a été très peu modifiée (et entretenue) depuis la construction de l'immeuble.

L'unique campagne de modifications connue et documentée date de 1961, et porte sur la devanture commerciale.

Cette dernière a reçu à l'époque un encadrement en aluminium. L'imposte a vraisemblablement été partiellement écourtée. La partie supérieure de la devanture a été aveuglée à l'aide d'un panneau destiné à recevoir l'enseigne du commerce, et à cacher un vide technique.

Une partie du cadre métallique est encore présente aujourd'hui.

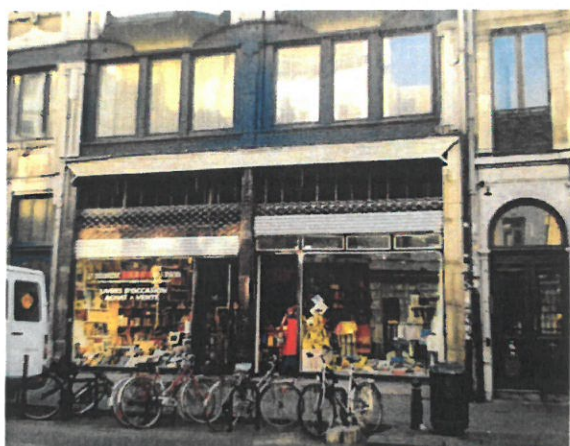
Photo prise lors de travaux sur le store - extraite du dossier

En 2011, à l'occasion de la réparation des volets de type grille enroulante du rez-de-chaussée commercial, l'habillage de l'imposte en tôle d'aluminium a été démonté et a permis de faire réapparaître un pilastre en fonte d'origine.

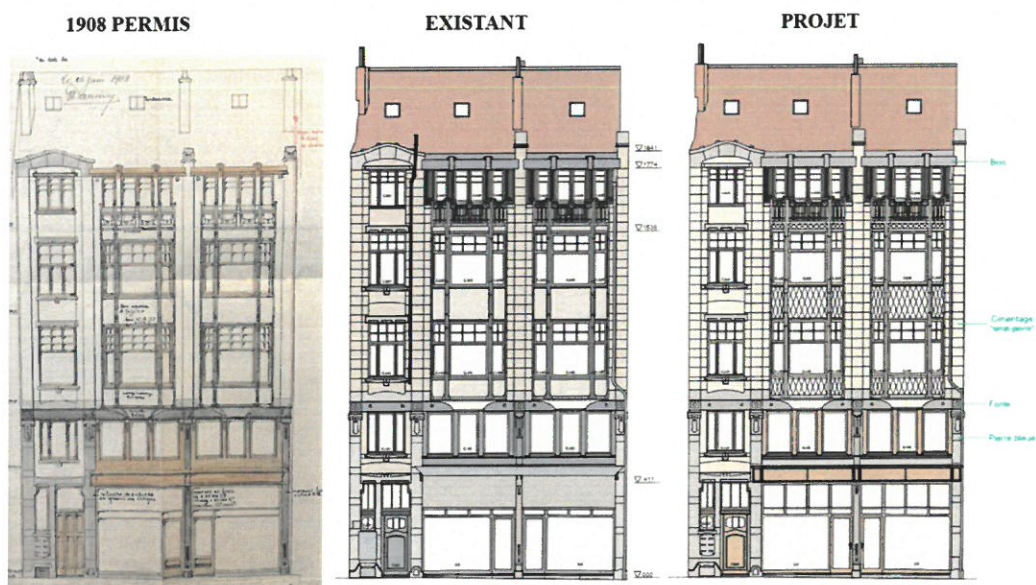
La présente demande porte sur la restauration historique de la façade à rue de l'immeuble, restauration basée sur des études préalables dont stratigraphiques.

Collation d'illustrations extraites du dossier

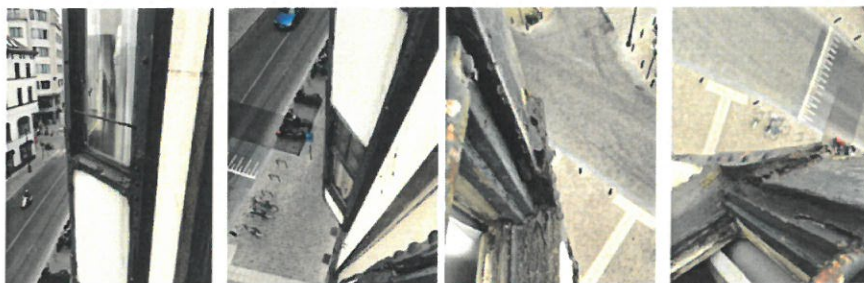
D'après une note illustrée communiquée par mail le 31/8 par la DPC (20.051 Rue du Lombard 5-9 Expertise Stabilité Rapport 01 : visite du 11.08.2020 – note de 9 pages), l'état de corrosion de la ferronnerie et de l'acier de construction des bow-window est avancé et préoccupant pour la stabilité des ouvrages (particulièrement perceptible à l'observation des plats d'assemblages entre profilés). Certains des ouvrants ne peuvent plus être ouverts. L'état de corrosion du squelette structurel ne peut être visualisé dans son ensemble : la présence d'allèges rend impossible l'observation complète des profilés.

Les bow-windows semblent construits tel un mur rideau s'appuyant en pied sur la couronne en béton (haut entresol). L'état de cette couronne n'a pu être vérifié. Les planchers des bow-windows seraient constitués de dalles en béton de faible portée (perpendiculaire à la façade) et de faible épaisseur, reposant d'un côté sur les profilés métalliques des baies de façade, et de l'autre sur la structure des bow-windows.

Vu l'état de dégradation des éléments visibles de la structure, une restauration sur site semble difficile. La plupart des éléments structurels devront être reconstruits sur base de l'observation des éléments démontés. Une phase de sondages préalables semble inutile (allongement du temps des études, gêne produite sur les occupants, certainement pas des informations complémentaires, ...) : ce qui est visible est assez préoccupant pour statuer sur un démontage complet.

Collation d'illustrations extraites de la note 20.051 Rue du Lombard 5-9 Expertise Stabilité

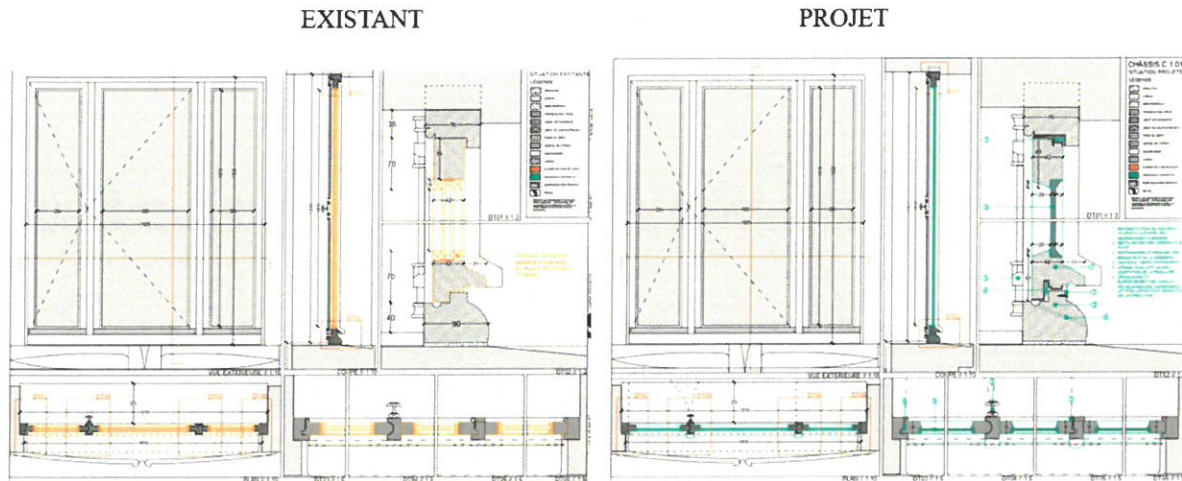
Les études stratigraphiques démontrent que les châssis étaient vernis à l'origine. Cependant, il ne sera pas possible de mettre à nu l'ensemble des châssis : leur mauvais état général, combiné à la mise en œuvre de greffes, et de remplacements de pièces fortement endommagées ne permettra pas de rendre au bois un aspect satisfaisant et homogène. Il est donc proposé de peindre l'ensemble des châssis dans une teinte imitant le chêne blond vernis (le cahier des charges prévoit une peinture traditionnelle à l'huile de lin, ou une peinture alkyde). Des essais sont prévus.

Afin d'accroître le confort thermique et acoustique des logements, le remplacement des vitrages simples de l'ensemble des châssis par des vitrages extra clairs feuilletés est prévu, ce en respectant la compatibilité du feuilletage avec les joints au mastic (huile de lin). Les vitrages texturés des impostes seront également remplacés par des vitrages feuilletés texturés.

Des adaptations sont aussi prévues pour améliorer l'étanchéité à l'air des châssis : placement de nouveaux joints d'étanchéité et de lattes en laiton sur les dormant pour diminuer les entrées d'air.

Au niveau des 2 bow-window, le chantier sera mis à profit pour mettre en œuvre une isolation des allèges par l'intérieur (panneaux de PUR 30 mm).

Collation d'illustrations extraites du dossier

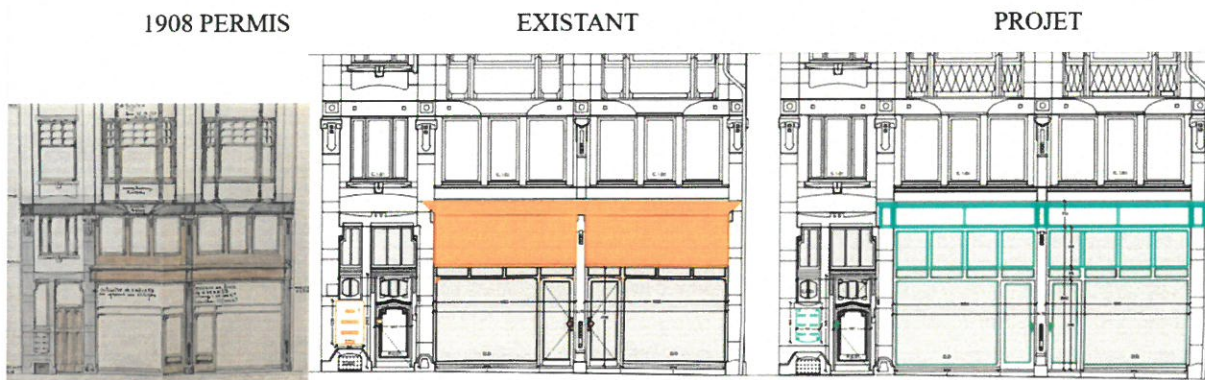
La demande prévoit de maintenir la partie inférieure de la devanture commerciale, dont les coins coupés « rappiqués » et les parclozes métalliques seront déposés. L'imposte sera complétée par une nouvelle imposte vitrée, dont la division se présentera en prolongation de l'existante. La devanture ainsi créée sera donc inspirée de ce qui existait entre 1908 et 1961. A l'intérieur du magasin, un décaissé sera créé dans le faux-plafond, derrière l'imposte. Un caisson mouluré surmontera l'ensemble, inspiré de ce qui existait dans la situation antérieure au permis de 1961. Le cahier des charges précise que ce caisson est destiné à accueillir l'enseigne du commerce. Cependant, le lettrage n'est pas détaillé dans le dossier. Un volet motorisé sera placé derrière le caisson.

Collation d'illustrations extraites du dossier

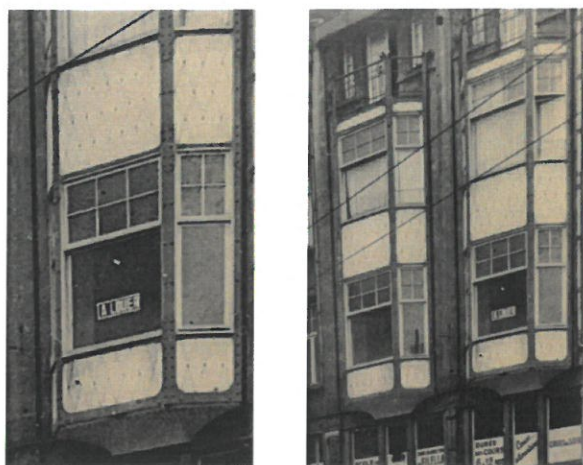
Restitution du motif rhomboïdal sur les allèges des bow-window

Illustrations extraites du dossier

Les allèges sont actuellement parées d'un matériau lisse, type béton ou ciment. Les photos d'époque jointes au dossier témoignent de la présence d'un motif en losanges, probablement peint, sur les allèges.

L'échafaudage sera donc mis à profit pour effectuer des sondages supplémentaires au niveau des allèges, afin de dégager d'éventuelles traces de ces motifs, qui seront ensuite et le cas échéant reconstitués.

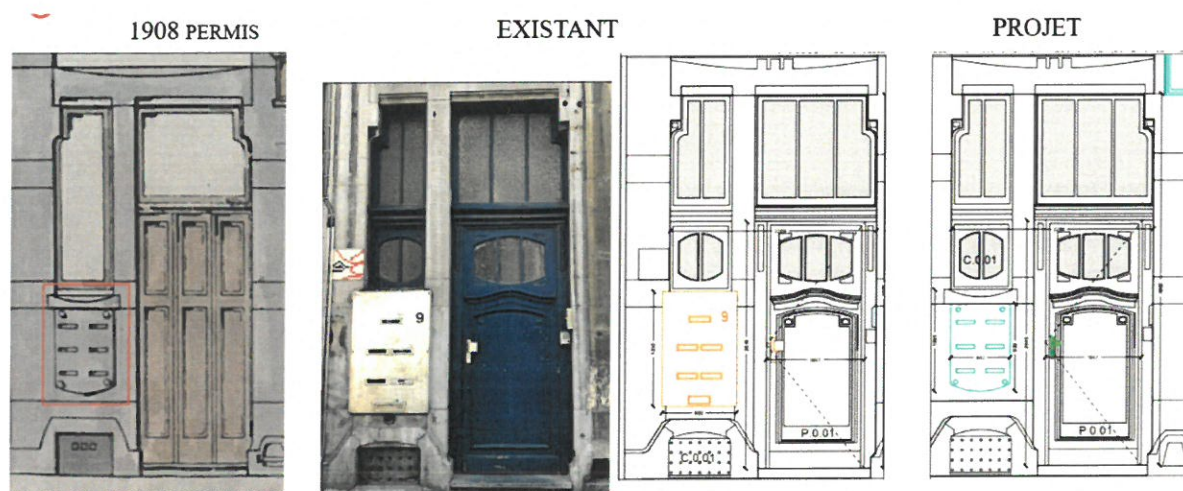
Restitution de la boîte aux lettres d'origine

Après dépose de l'habillage actuel, on procèdera à une reconstitution de l'habillage en pierre bleue des boîtes aux lettres d'origine. La reconstitution tiendra compte des adaptations à prévoir en fonction des bacs à courrier existants, accessibles depuis l'intérieur. A noter qu'il est très probable que la pierre bleue soit toujours en place, derrière l'habillage contemporain.

Collation d'illustrations extraites du dossier
