Objet : UCACLE. Avenue De Fré, 3 – Le Vieux Cornet. Demande de permis unique pour la restauration des façades et de la toiture de la tour ainsi que pour le placement d'une lucarne dans celle-ci.

Avis conforme.

La demande concerne l'ancienne propriété le Vieux Cornet, actuellement affectée au logement et classée en sa totalité par arrêté du 4/06/1973. Il s'agit de la restauration des façades et de la couverture de la tour ainsi que de la restitution d'une lucarne installée dans celle-ci dans les années 1920 et disparue un demi-siècle après. Le projet s'inscrit dans le cadre de la restauration globale et du réaménagement entamés par phases à partir de 2003.

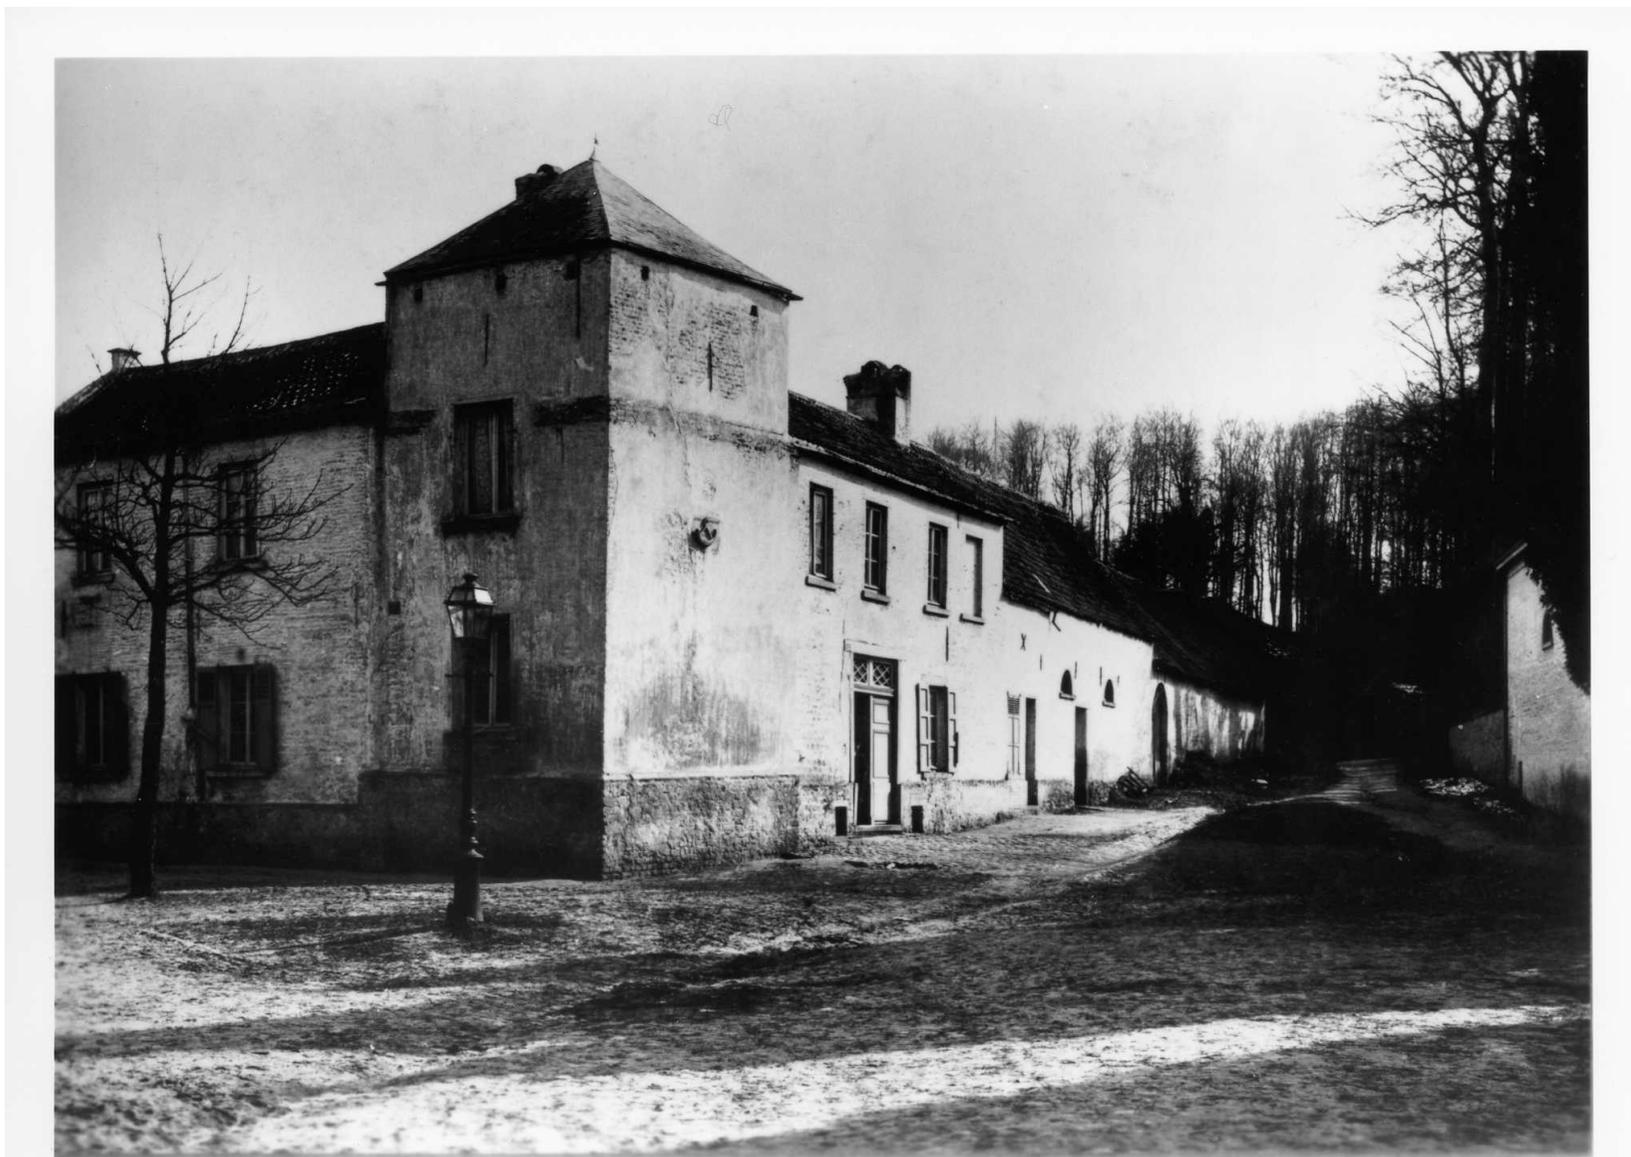
Uccle. Le Vieux Cornet, avenue de Fré / rue du Crabbegat, 1892, photo IRPA/ACL A 4710.
Il s'agit probablement de la photo la plus ancienne de la propriété qui existe.
Photo annexée à l'avis conforme émis par la C.R.M.S. en sa séance du 06/06/07.

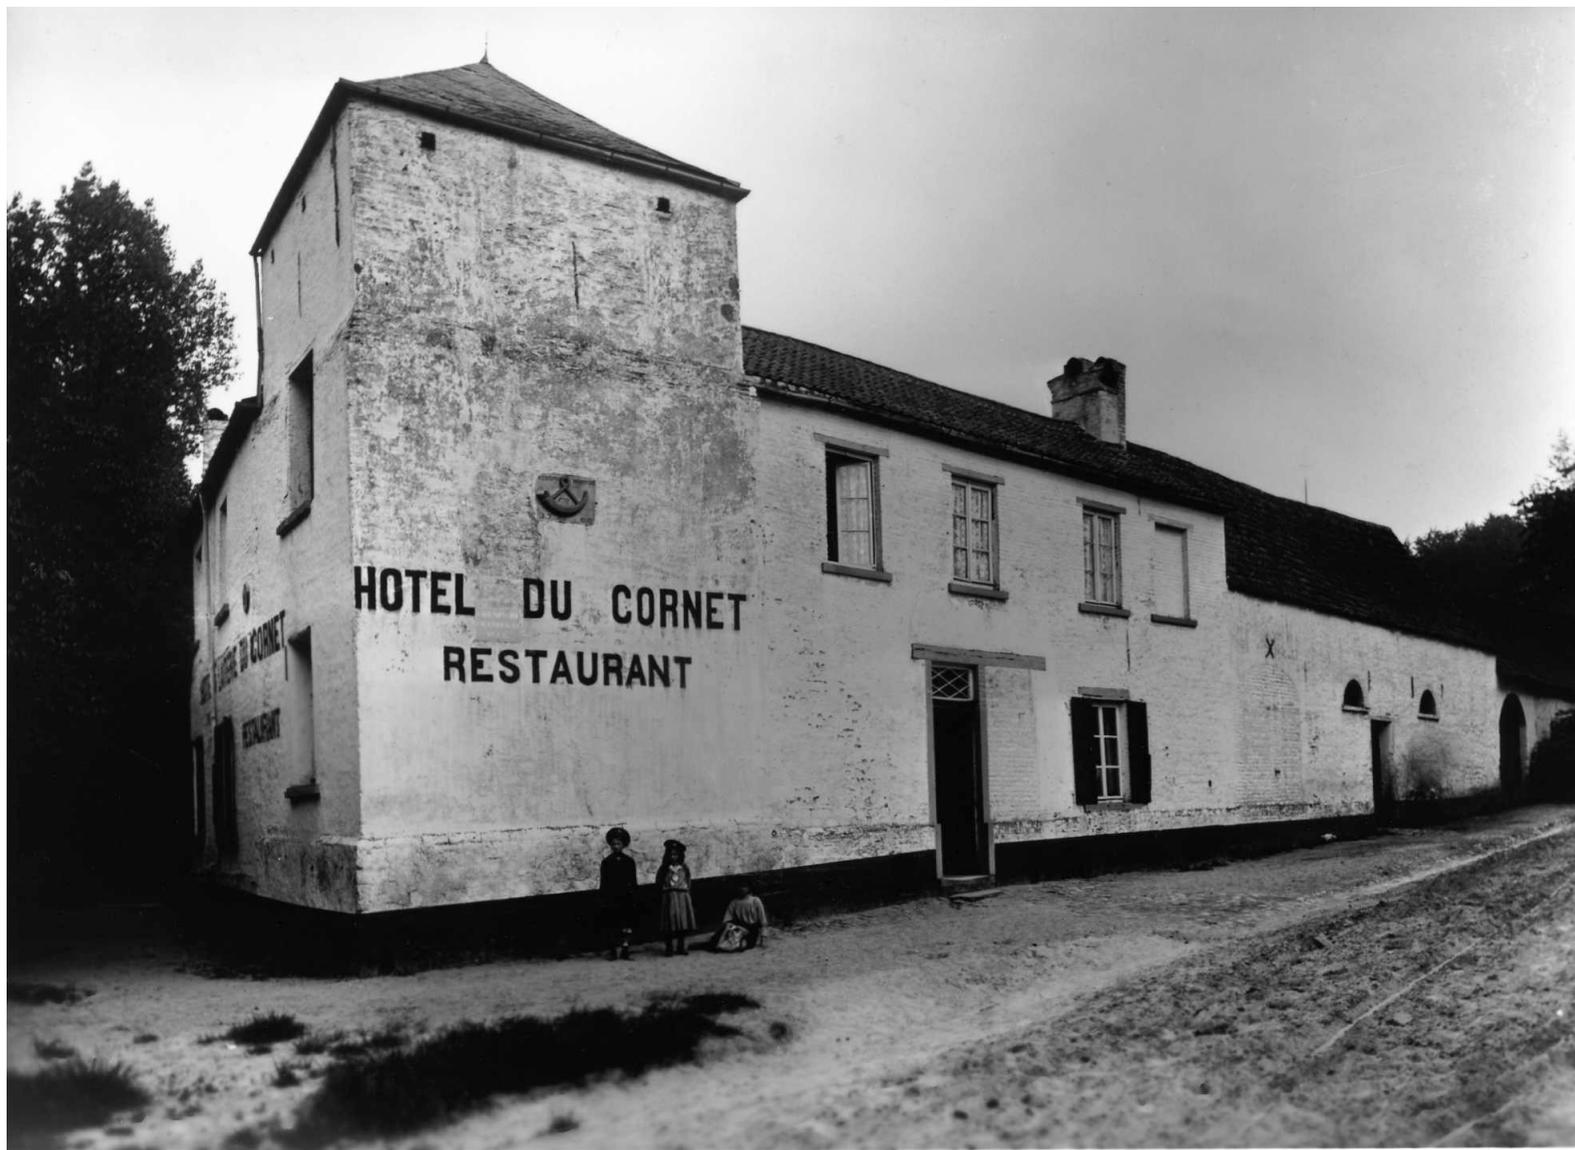
Uccle. Le Vieux Cornet, avenue de Fré / rue du Crabbegat, 1905, photo IRPA/ACL A 104413.

Etat de la propriété avant la campagne de restauration des années 1920 mais montrant des légères modifications des baies du côté Crabbegat.

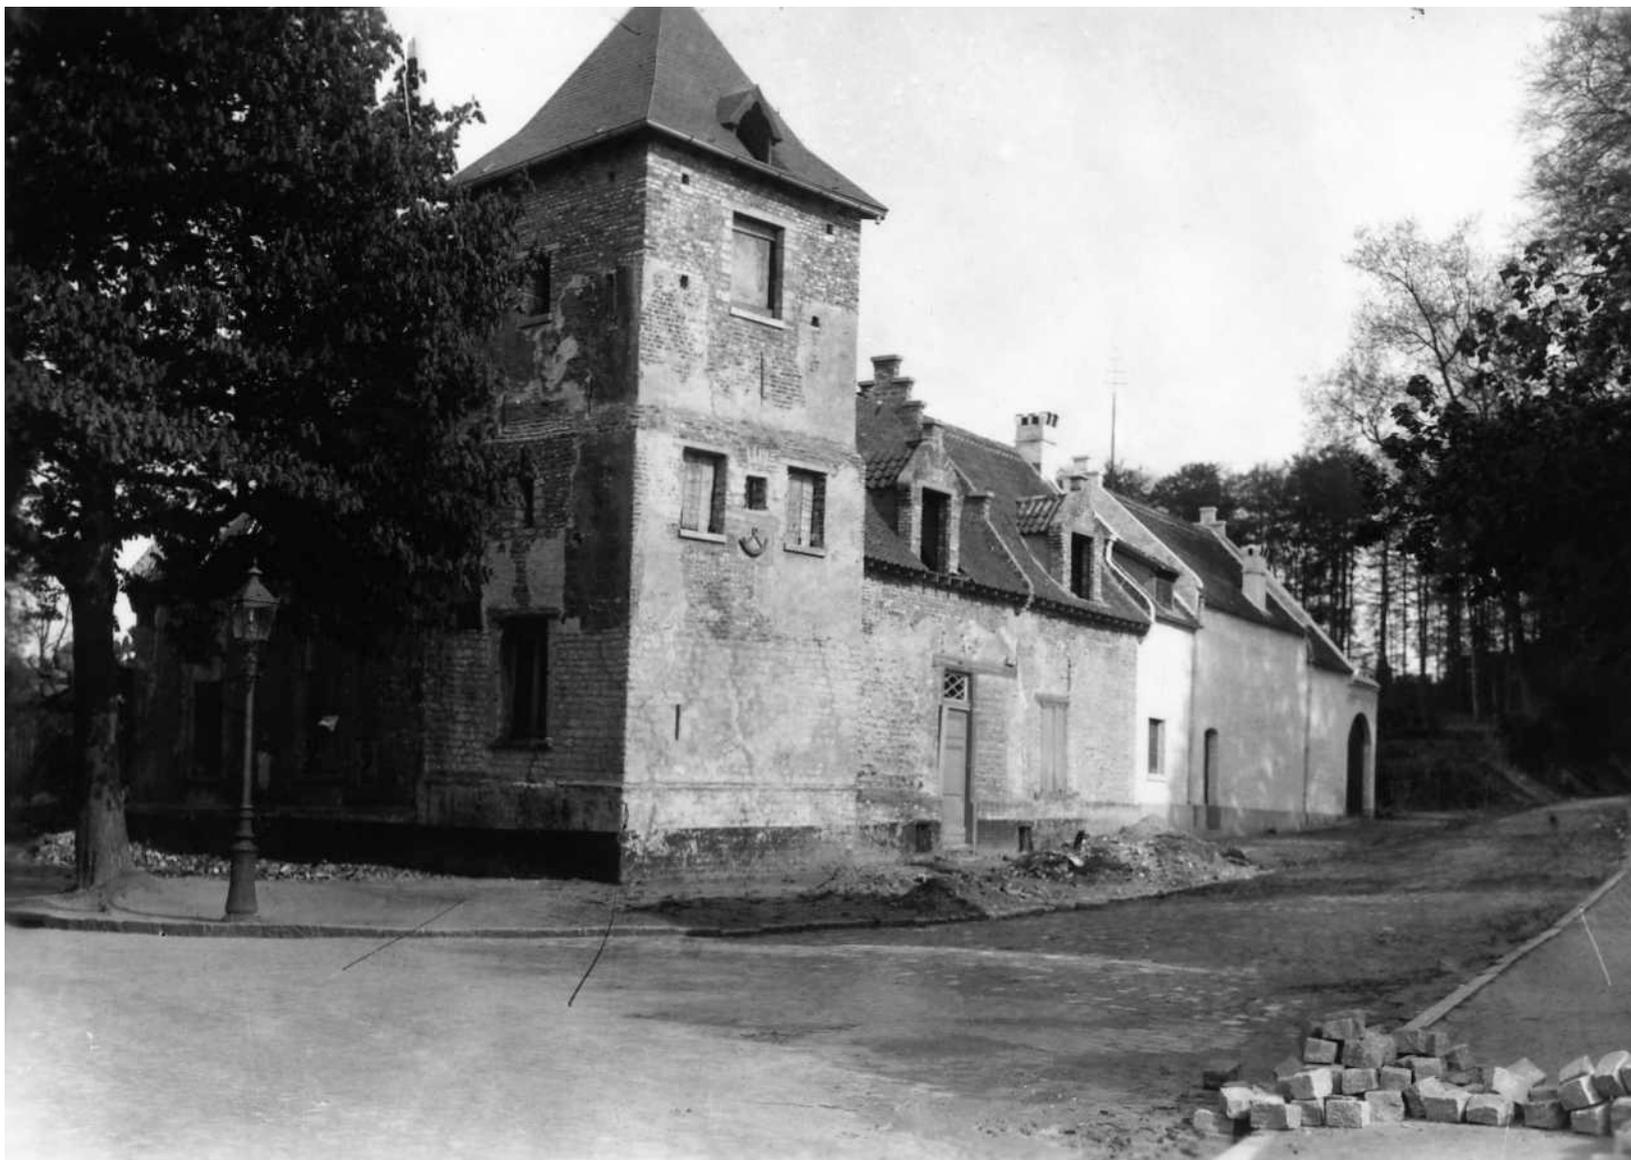
Uccle. Le Vieux Cornet, avenue de Fré / rue du Crabbegat, 1925, photo IRPA/ACL E 8491.

Etat de la propriété après la transformation de la toiture de la tour mais avant celle de l'aile du Crabbegat.

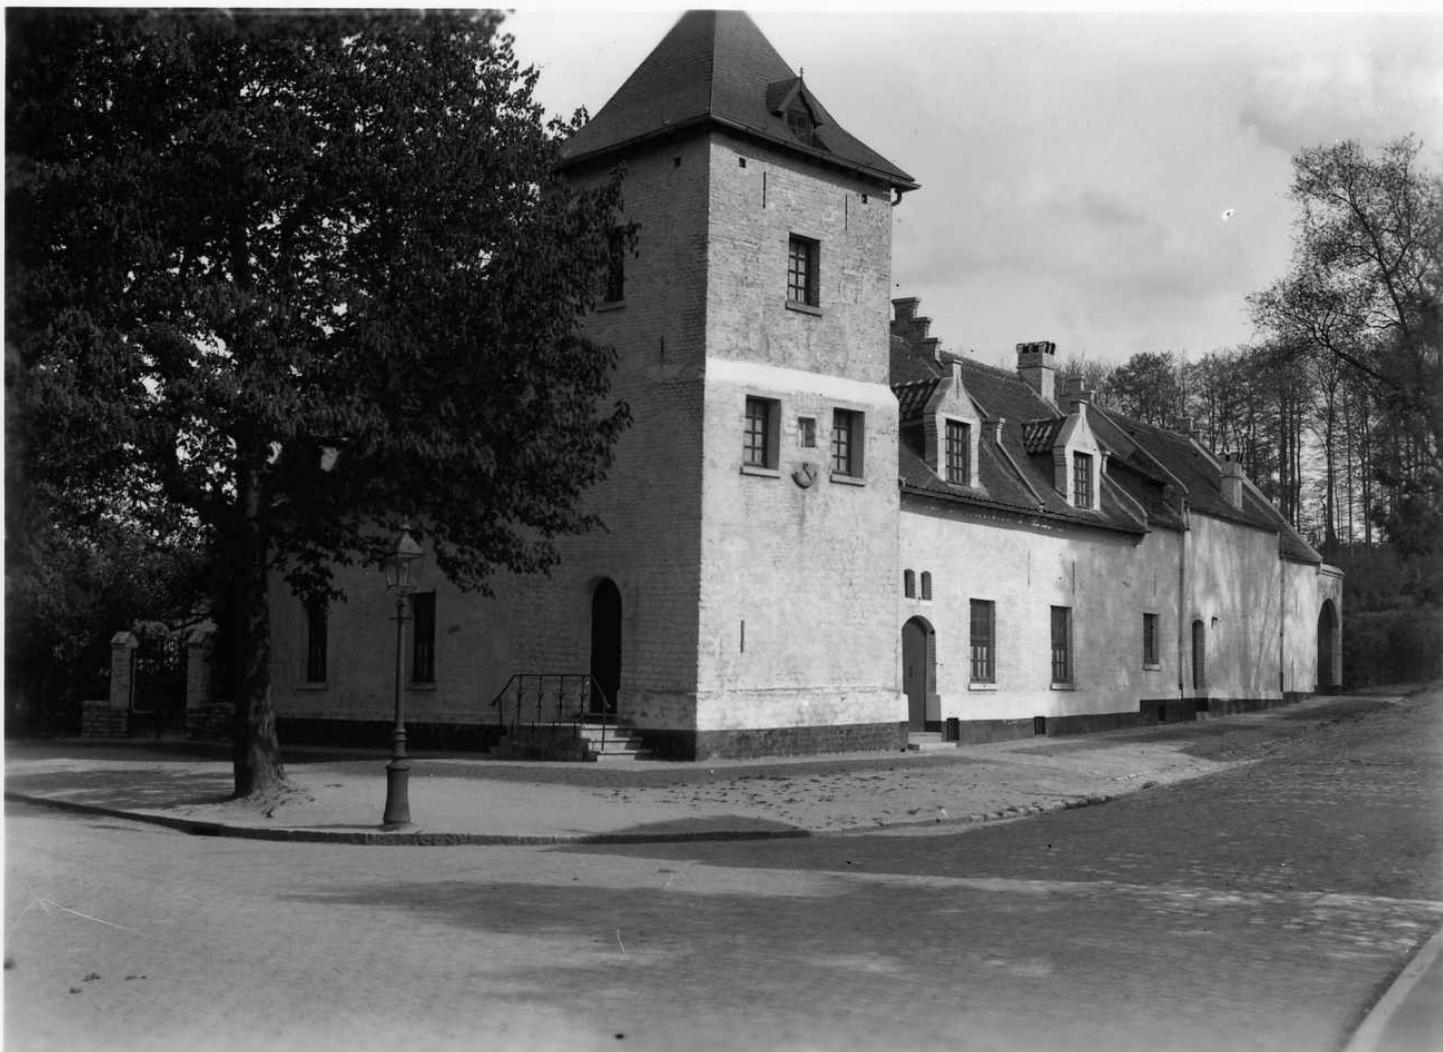
Uccle. Le Vieux Cornet, avenue de Fré / rue du Crabbegat, 1930, photo IRPA/ACL E 23918.

La campagne de restauration des années 1920 semble terminée à part en ce qui concerne les baies côté Crabbegat ; les fenêtres donnant sur l'avenue De Fré ne disposent pas encore de volets.

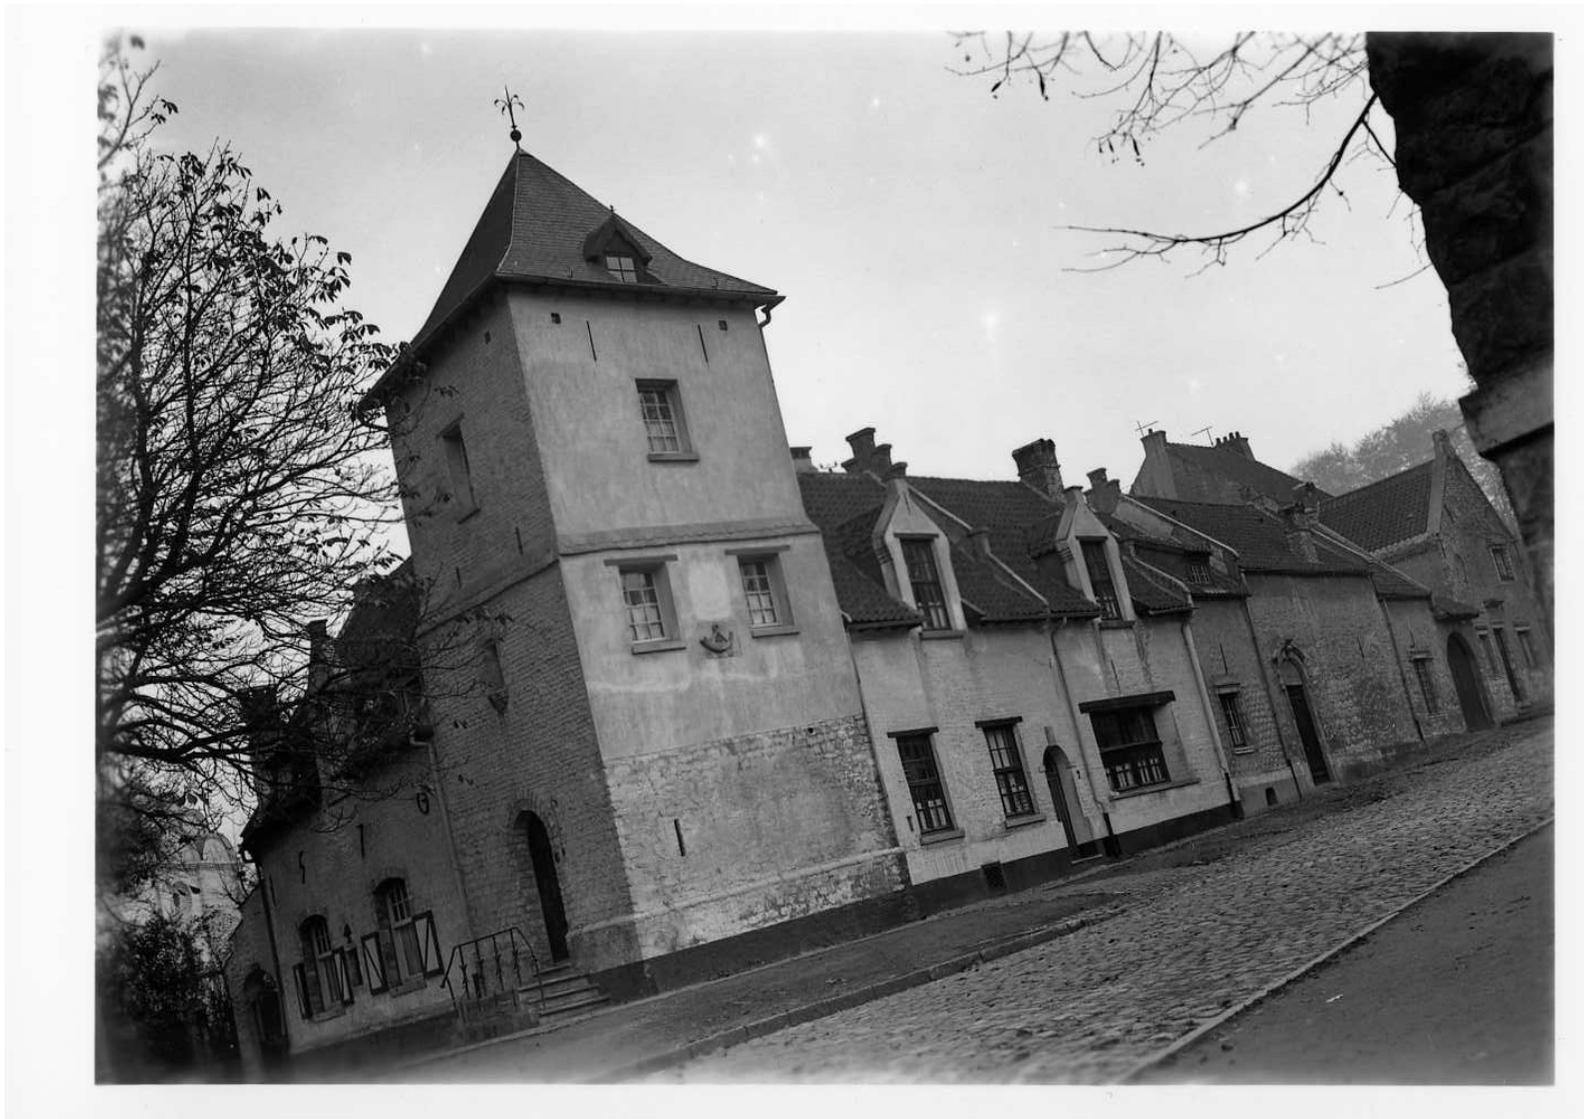
Uccle. Le Vieux Cornet, avenue de Fré / rue du Crabbegat, 1938 / photo IRPA/ACL A 96848.

La campagne de restauration des années 1920 semble terminée ; les façades sont de ton clair avec des menuiseries blanches pour la tour et foncées pour le corps de logis (côté chemin du Crabbegat).

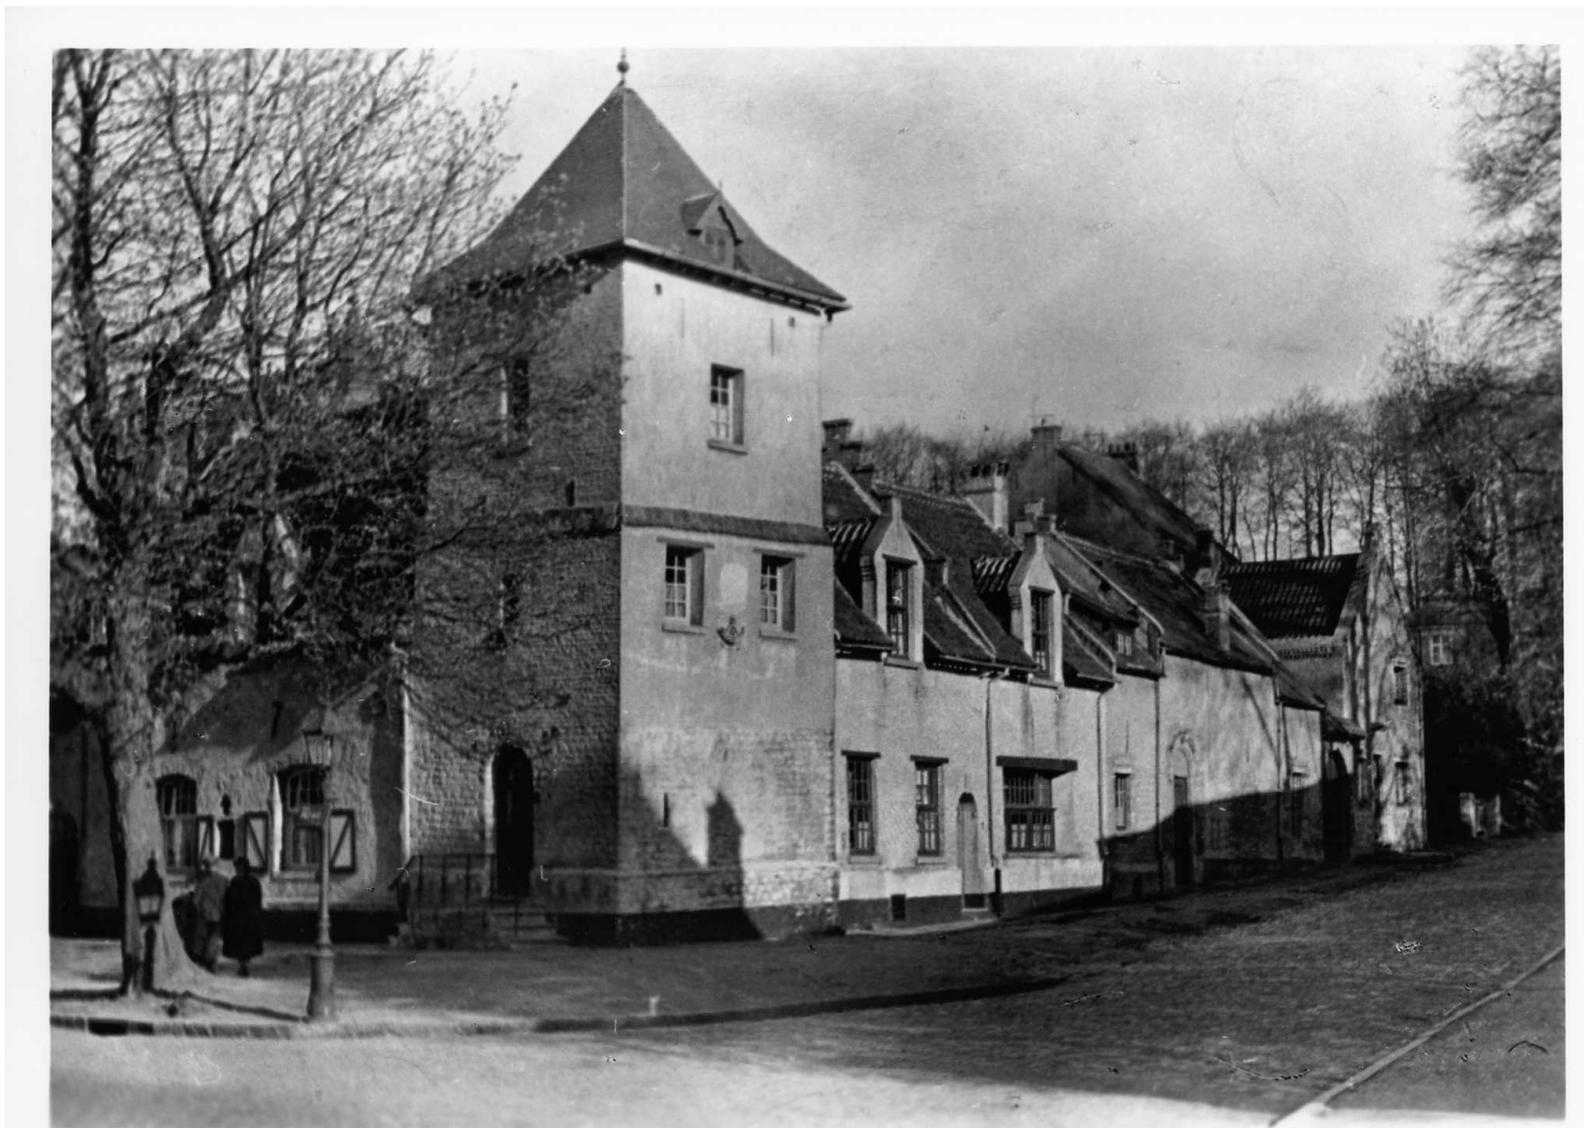
Uccle. Le Vieux Cornet, avenue de Fré / rue du Crabbegat, 1938, photo IRPA/ACL A 29447.

La campagne de restauration des années 1920 semble terminée ; les façades sont de ton clair avec des menuiseries blanches pour la tour et foncées pour le corps de logis (côté chemin du Crabbegat).
