Betreft : . BRUSSEL. Wolstraat 36. Aanvraag tot unieke vergunning m.b.t. de verbouwing van een eengezinswoning – regularisering van zonder vergunning uitgevoerde werken. Eensluitend advies van de KCML.  
*Dossier behandeld door Mevr. E. de Sart, DML, en door Mevr. M.-Z. Van Haepere, DS.*

In antwoord op uw brief van 28 augustus 2014 met bovengenoemde referentie, ontvangen op 3 september, sturen wij u het **eensluitend ongunstig advies** dat onze Commissie tijdens haar vergadering van 1 oktober 2014 uitgebracht heeft over hoger vermelde werken.

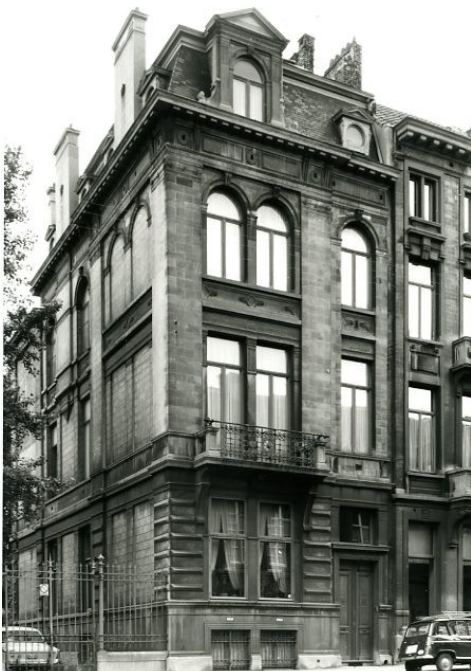
Wolstraat 34-36 – 1970 © KIK M69891

Voor de uitvoering van het schrijnwerk kan men zich best inspireren op nog bestaand oorspronkelijk schrijnwerk in andere huizen van het gevelfront en op de foto's die de vroegere staat van de gevels illustreren. Zoals men kan zien op de hierna afgebeelde foto's, was het gevelfront oorspronkelijk gekenmerkt door een grote homogeniteit. De grote zorg voor de architecturale details, onder meer het buitenschrijnwerk, verleende de huizen een onderling rijke variëteit. In functie van de gevelcompositie werden de ramen van het gelijkvloers voorzien van een verticale of, zoals bij het nummer 36, een horizontale onderverdeling (horizontale schuiframen). Deze oorspronkelijke indeling dient hersteld te worden. In de mate van het mogelijke zou men moeten terugkeren naar de oorspronkelijke uitvoering in governist hout (of houtimitatie?), ook wat de voordeur betreft.

De eventuele regularisering van de ingrepen op de beschermde delen van de woning kan slechts vergund worden op voorwaarde dat de ramen van het gelijkvloers uitgevoerd worden met een horizontale verdeling zoals die vóór de recente renovatie bestond (geen gekleefd kleinhout, geen donker gekleurd schrijnwerk) en dat het dakraam verwijderd wordt (en eventueel naar de achterste dakhelling verplaatst wordt).
