Objet : IXELLES. Place Flagey. Renouvellement de l'étanchéité Ancien INR. Demande d'avis préalable à l'introduction de la demande de permis unique.
Dossier traité par S. Duquesne – cellule travaux DMS

La demande vise le renouvellement de l'étanchéité de la toiture « du studio 4 » de l'ancien INR à Ixelles, conçu selon les plans de l'architecte Joseph Diongre et inauguré en 1938. *L'arrêté du 28/04/1994 classe comme monument ses façades, ses toitures et certains espaces intérieures.*

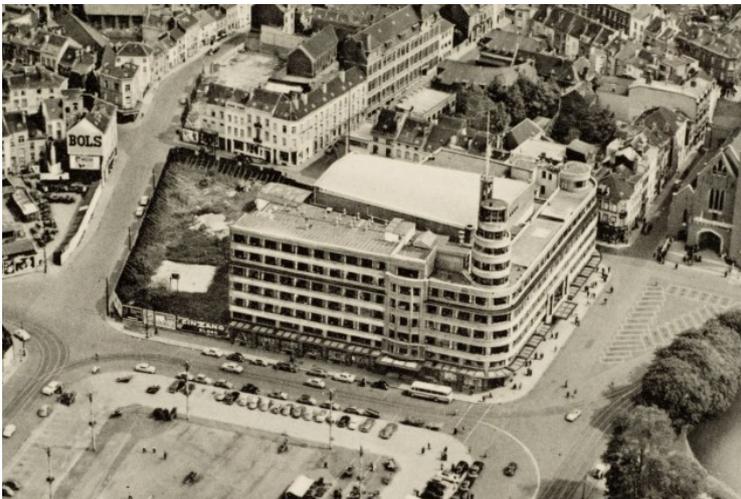
La toiture concernée par la demande couvre en réalité les deux « tours de silence » qui intégraient les studios d'enregistrement. Ce volume central surélevé était depuis l'origine recouvert de cuivre-asphalte sur une superficie d'environ 620 m², d'autres parties du bâtiment étant recouvertes de zinc à tasseaux. A rappeler que les 4000 m² de toitures participaient au système de faradisation, conçu pour neutraliser les champs électromagnétiques néfastes aux émissions des ondes radio (G. BALBACHEVSKY, «Le nouveau bâtiment de l'Institut national de Radio-diffusion (I.N.R.) à Bruxelles, Arch. J. Diongre», *La Technique des Travaux*, 2, 1937, pp. 65-74).

Ancien INR – environ 1950 (Collection Dexia Banque).
