Objet : BRUXELLES. Quai au Bois à Brûler, 27

Restauration (2^e phase) des étages supérieurs, toiture et restitution volumétrique des annexes.
(Dossier traité par C. Criquillon - DMS)

Avis de principe

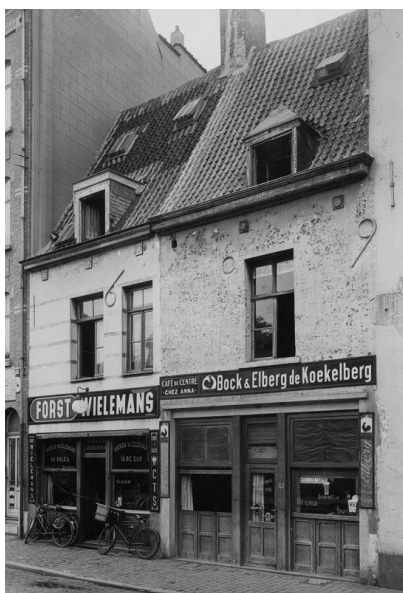
Photo IRPA 1944

Pour la **restauration de la toiture**, il est prévu, suite à son mauvais état, de remplacer le matériau de couverture à l'identique (tuiles), de renouveler les évacuations des eaux pluviales et de restaurer les pièces de charpente quand cela s'avère nécessaire. Pour le pan avant, percé de trois tabatières et d'une fenêtre de toiture (« velux ») qui a remplacé l'ancienne lucarne, il est prévu la restitution de la lucarne, en s'inspirant de celle encore en place au n°25.
