BRUXELLES URBANISME ET PATRIMOINE
DIRECTION DES MONUMENTS ET DES SITES
Monsieur Thierry WAUTERS
Directeur
C.C.N.- Rue du Progrès, 80, boîte 1
1035 BRUXELLES

Objet : BRUXELLES. Boulevard Adolphe Max, 144 A. Demande de permis unique portant sur la transformation des vitrines, sur le remplacement des menuiseries du rez-de-chaussée et de l'entresol ainsi que sur la restauration partielle du parement de façade des deux niveaux inférieurs.

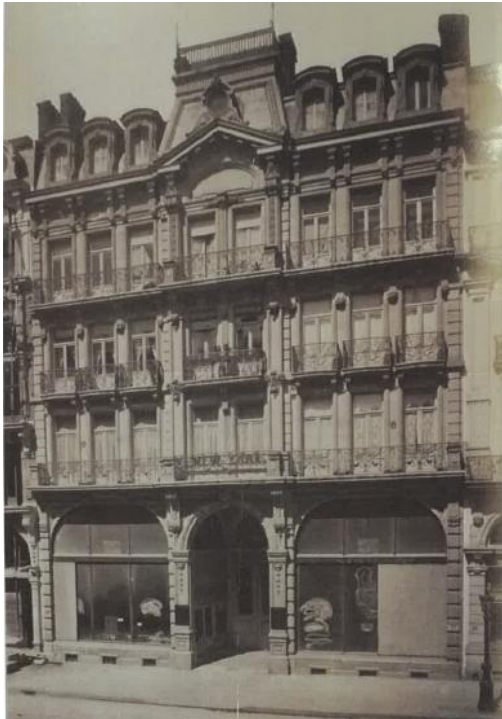
Conçu par l'architecte L. Van Autgaerden en 1873, cet immeuble avait été primé par la Ville de Bruxelles au premier concours de façades bordant les nouveaux boulevards du Centre, réalisés à partir de 1872 suite au voûtement de la Senne. Sa façade inférieure se distinguait notamment des autres façades des boulevards par le traitement particulier du porche d'entrée central qui offrait un accès en retrait aux étages permettant ainsi, également, un accès latéral aux deux rez-de-chaussée commerciaux équipés de grandes vitrines fixes en façade avant.

Aspect d'origine de la façade (1876)

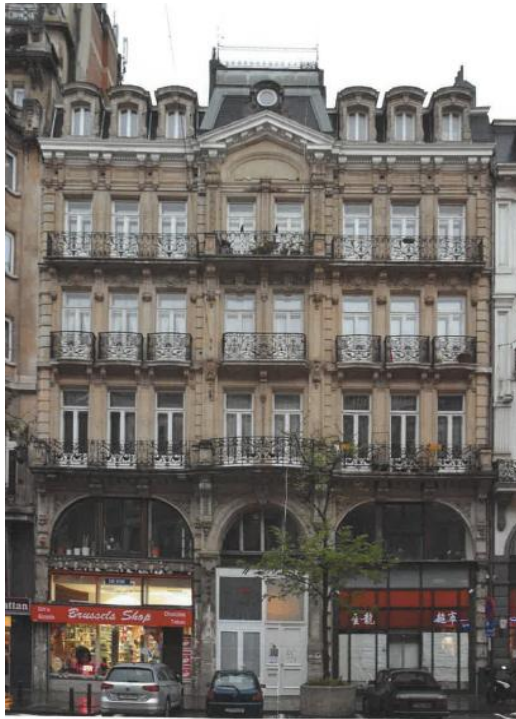
Situation existante

La partie inférieure de la façade a progressivement perdu ses caractéristiques suite aux transformations successives des commerces et des vitrines durant les années 1930 et 1950 et aux remaniements de la distribution du rez-de-chaussée vers une disposition plus traditionnelle des accès dans le plan de la façade. Ces interventions ont été suivies dans les années 1990-2000 d'une série de travaux illicites, dont le remplacement d'une vitrine et la réalisation d'une nouvelle porte d'entrée (PV d'infraction du 8/12/2008).
