Concerne : SAINT-JOSSE-TEN-NOODE. Jardin botanique.
Restauration de l'enveloppe extérieure - remplacement des verrières.
Avis conforme (Dossier traité par Mme Fr. Boelens – D.M.S.)

L'objet de la présente concerne la restauration de l'enveloppe extérieure et le remplacement des verrières du bâtiment du Jardin Botanique dont l'enveloppe extérieure est protégée par le classement du site.

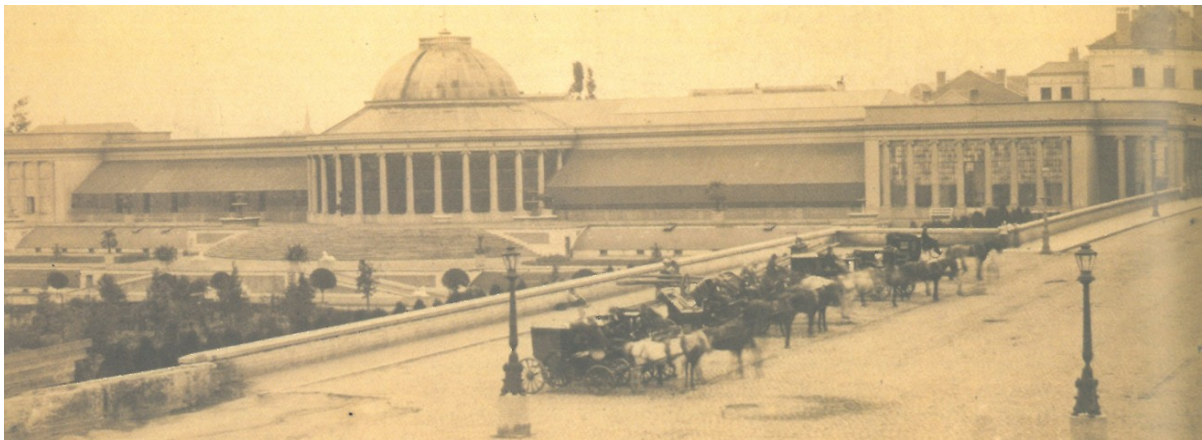
Photo de E. Fierlants Tirage à l'albumine, 1862-1863, © CIDEP

Sur base des clichés datés de 1862-1863 et de 1864, il apparaît toutefois que :

- * au niveau des serres corridors, il n'y a pas de chéneau pour assurer la jonction entre les parties inclinées en verre et les pans verticaux ;
- * au niveau des serres corridors, les colonnettes en fonte sont encore de type « courts » : les parties verticales sont limitées à la hauteur de la première barlotière de la rotonde ;
- * au niveau du portique d'entrée, l'entrecolonnement est vitré.

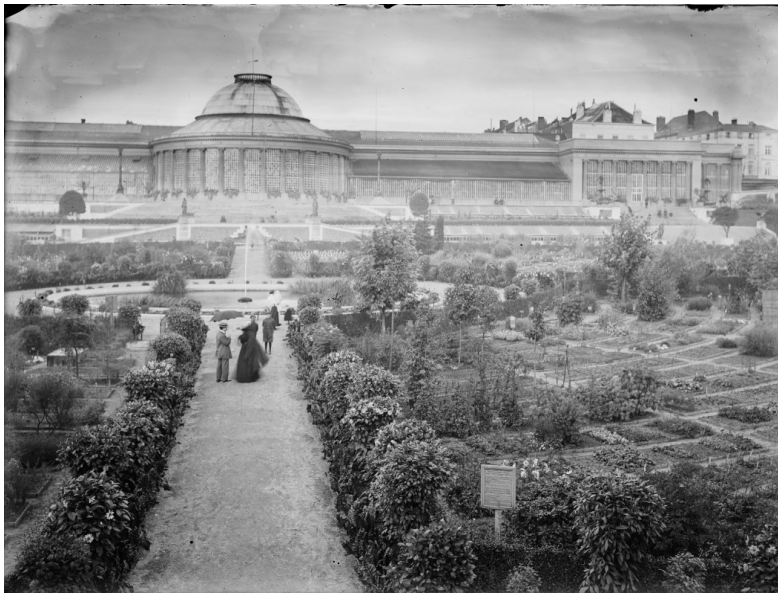
État aux alentours 1900 © coll. Jardin botanique national de Belgique A002415

Cet état est caractérisé, **au niveau des serres latérales**, par divers éléments tels que :

- de nouvelles colonnettes en fonte de type haut (qui pourraient être celles encore existantes) ;
- la présence d'un chéneau ;
- le soubassement en pierres appareillées verticalement (comme celui encore présent au niveau de la rotonde et des orangeries avec seuil non débordant (typique d'une typologie héritée du XVIIIe siècle) ;

- des structures secondaires relativement fines (de section 3 cm x 3 cm) ;
- 12 divisions verticales (Cette typologie est à rapprocher des plans de la campagne de travaux étudiés par le mécanicien A. Bertrand (avec 14 divisions toutefois)) avec un projetant central (4 / 4 / 4) par travée pour les serres latérales. Ainsi, la largeur des feuilles de verres mises en place oscillerait autour de 20 / 22 cm (cf. mention dans ouvrage Y.-M. Allain).

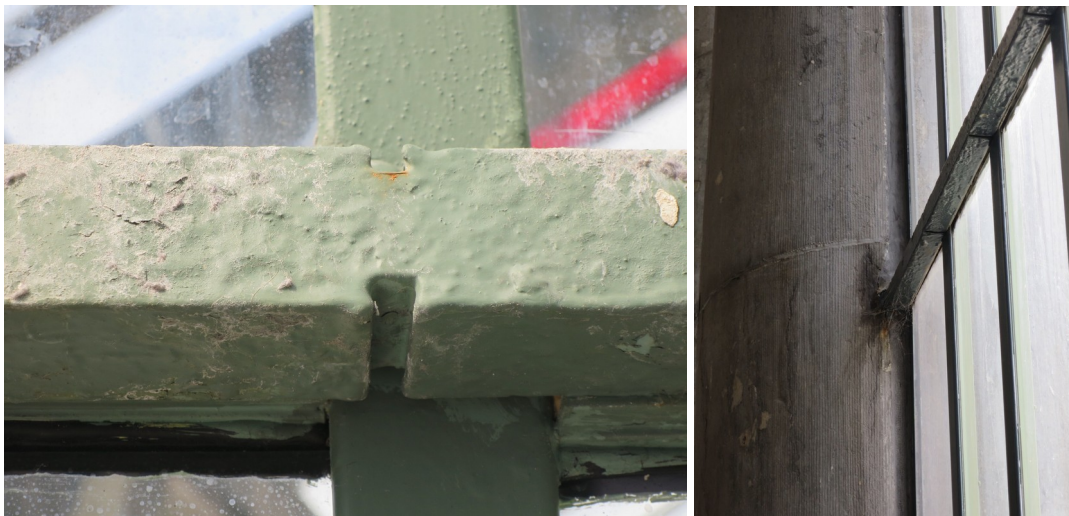
Pour la restitution des verrières de la rotonde, des orangeries, et du portique les barlotières existantes, vraisemblablement d'origine, ne sont plus capables de jouer un rôle structurel étant donné leur état de conservation (plus d'équerre) mais surtout parce qu'elles ne peuvent pas reprendre les nouvelles charges, plus importantes, liées aux nouveaux vitrages feuilletés. Le projet propose de conserver les barlotières existantes et de les dédoubler d'un nouvel élément pour accueillir les nouveaux vitrages. De ce fait, le plan de la face extérieure du vitrage avancerait de 41 mm vers l'extérieur par rapport à la situation de référence.

Les nouvelles barlotières, destinées d'une part, à servir d'appui aux profilés PML verticaux et ainsi empêcher leur flexion sous l'action du vent et d'autre part, à reprendre le poids du verre, auront une section identique aux existantes (profilés carrés pleins en acier de dimensions 3,5cm x 3,5cm). Le recours à ce profilé est donc motivé par des contraintes de stabilité mais aussi de réponse esthétique puisque la taille de la section de la nouvelle barlotière est proche de la section de la barlotière ancienne, conservée à titre de mémoire étant donné qu'il s'agit plus que vraisemblablement d'éléments datant de la construction de l'édifice.

Les encastremements des nouvelles barlotières dans les colonnes en pierre étant difficiles à exécuter, le projet prévoit une soudure au cadre de la verrière lui-même fixé tous les 70 cm dans la colonne en pierre via des fixations par ancrage chimique.

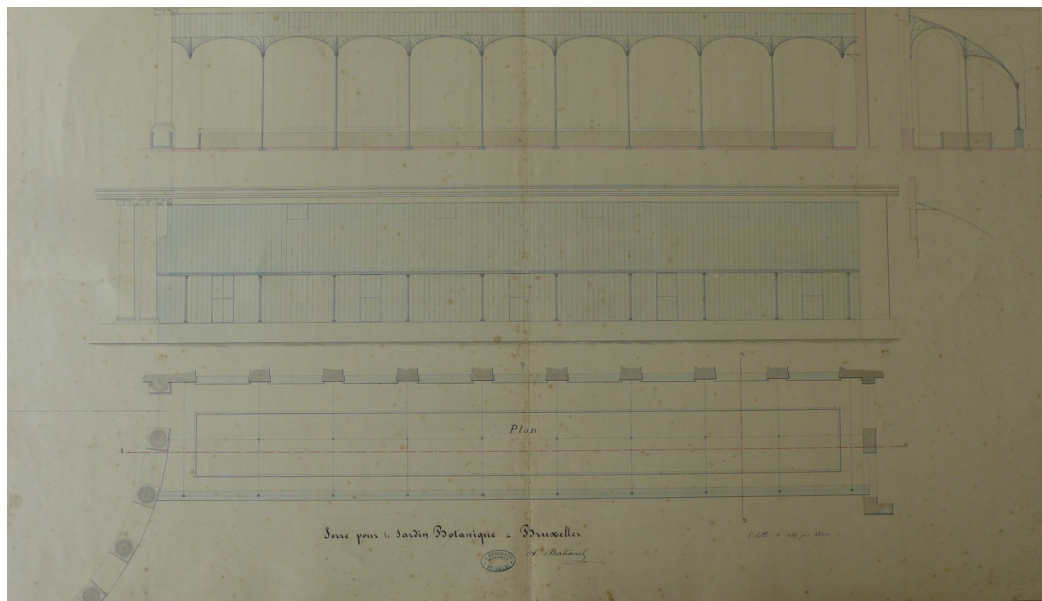
© coll. Jardin botanique national de Belgique

Les ouvertures en façade sont bien placées au centre de la travée mais elles prennent une largeur plus importante qu'un tiers de la travée. Elles sont à doubles battants et imposent un rythme de 4 x 3 verres au lieu de 3 x 4 dans la situation de référence. Cette disposition découle d'une part du fait que la porte déjà existante est de cette largeur et que le SIAMU en a exigé d'autres sur le même modèle.

La CRMS n'est pas opposée à la mise en place et au nombre de portes de secours et de sorties en toitures mais elle demande de baser le projet sur une meilleure prise en compte de la situation historique (cf document ci-dessus) et dès lors :
