Bruxelles Urbanisme et Patrimoine  
Direction des Monuments et Sites  
Monsieur Thierry WAUTERS  
Directeur  
C.C.N. Rue du Progrès, 80/boîte 1  
1035 BRUXELLES

Objet : BRUXELLES. Avenue Palmerston, 18 : maison Moyaux (arch. Léon Govaerts, 1899).  
Restauration – rénovation de la maison et réaffectation en équipement collectif.  
**Avis conforme de la CRMS.**  
*Dossier traité par Caroline Criquilion*

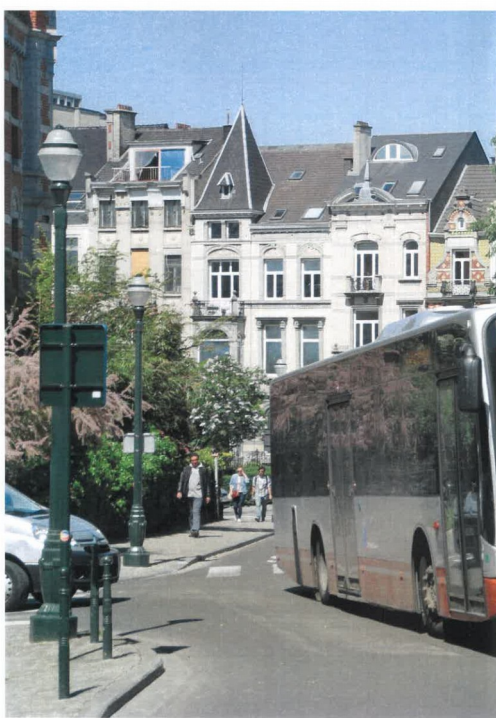
Photo BUP – CRMS

- D'autres interventions ont ensuite eu lieu à une époque qui ne peut être déterminée avec précision, telles la construction de deux lucarnes rampantes en toiture avant (celle de gauche précédée d'une petite terrasse). Elles seront ensuite, dans les années 1960-70, remplacées par une seule grande lucarne prolongée d'une terrasse. A noter que cet aménagement a provoqué une déstabilisation de la charpente ;

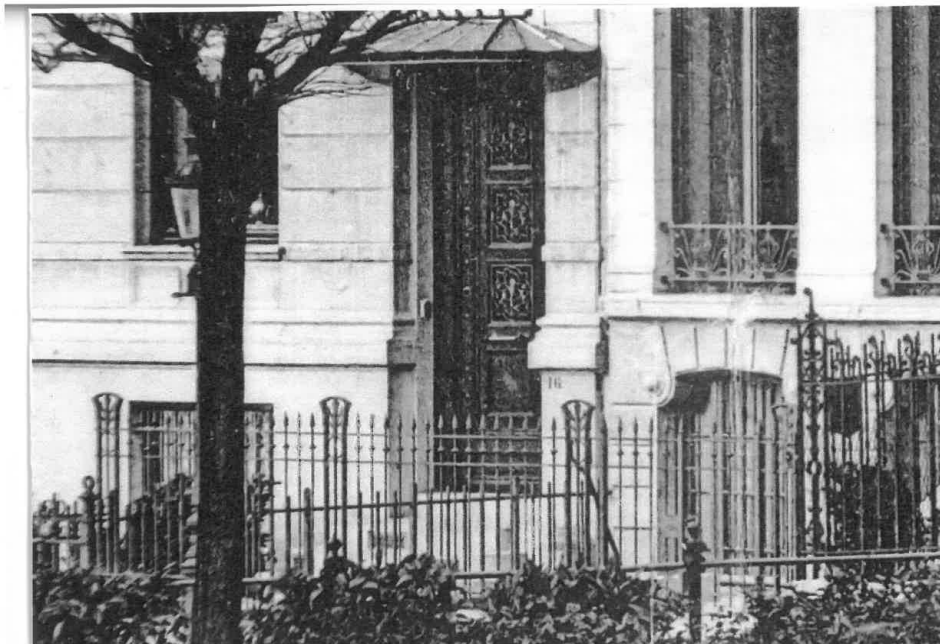
Photo APEB asbl, étude historique

La grille proposée au mitoyen gauche : D'après les photos de l'étude historique, les deux propriétés n'étaient séparées qu'au moyen de la grille basse encore existante aujourd'hui et cette dernière ne semble pas avoir été doublée par une grille plus haute de type Art nouveau telle que proposée par le projet. La CRMS n'est dès lors pas favorable à la grille projetée, si rien ne permet de confirmer sa légitimité historique.

La CRMS n'est pas favorable à une restitution partielle de la grille à front de rue parce que cela dévalorise la qualité stylistique et historique de la séquence d'entrée et procurera un aspect visuel déséquilibré. Elle demande d'envisager la restitution de la grille complète en adaptant la partie devant la rampe d'accès au garage pour qu'elle puisse s'ouvrir et fermer.
