Objet : Saint-Gilles. Rue Wafelaerts, 53. Ancienne clinique du Dr Van Neck
Restauration de la façade et de la corniche de la façade arrière.

Permis Unique

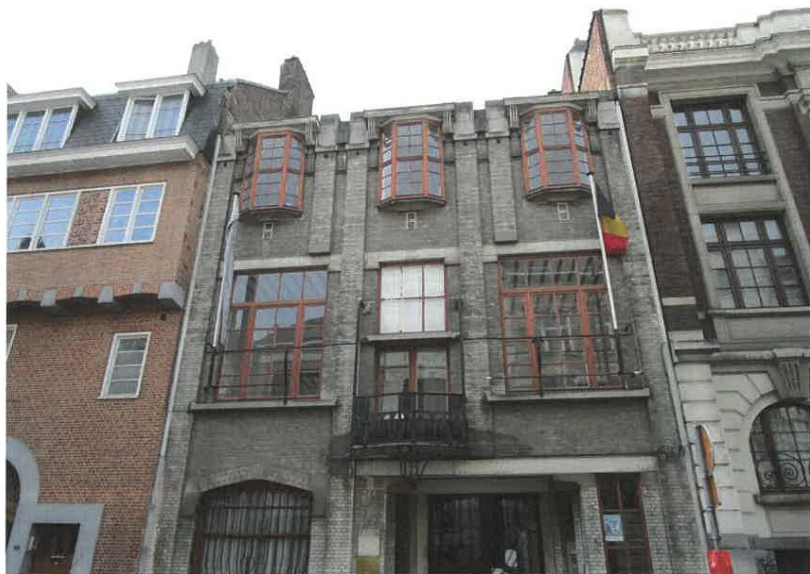
Vue générale en 2017 (extr. de la demande de permis unique, 2018)

En 1961, comme déjà expliqué ci-dessus, le propriétaire du bâtiment demande l'autorisation pour des travaux de transformations au niveau de la façade et des réaménagements à l'intérieur. Ces travaux dénaturent la façade d'origine. A l'intérieur, les transformations sont plus limitées et touchent le hall d'entrée du rez-de-chaussée, la cage d'escalier et la partie arrière du premier et du deuxième étage du corps du bâtiment avant.

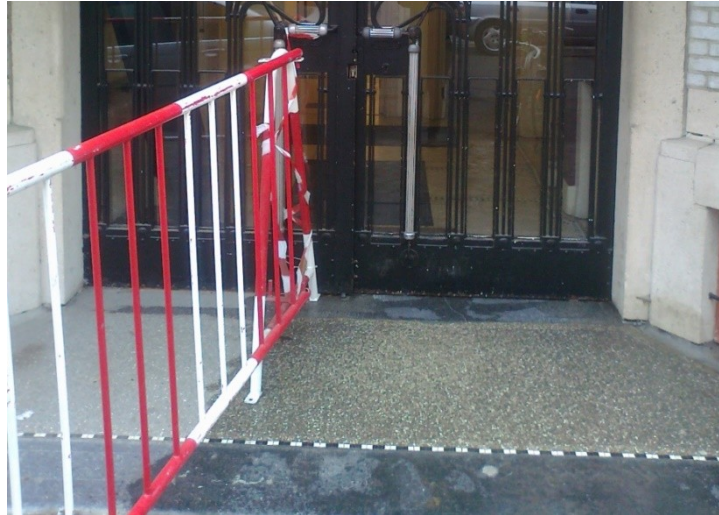
Sol de l'entrée, situation existante. © DMS, 2013

* Restauration du granito, des mosaïques et des encadrements en pierre bleue dans le porche d'entrée / OU (variante) reconstitution du revêtement de sol d'origine :

Option 1 : par comblements légers de lacunes et par polissage complet, la restauration et reconstitution partielle des mosaïques périphériques, le nettoyage et rejointoiement des encadrements en pierre-bleue.

Option 2 : reconstitution du revêtement de sol de l'entrée dans son pristin état, d'après des photographies d'archives (cfr *l'Émulation* de 1914) où l'on voit que le porche d'entrée était composé de carreaux bicolores de grès cérame de dimensions 14cmx14cm.

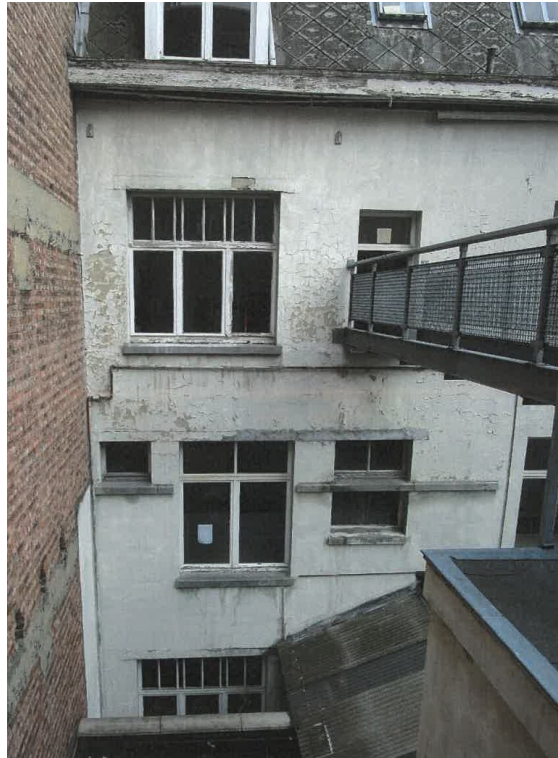
Vue de la façade arrière (extr. de la demande de permis unique, 2018)

3. Restauration de la corniche de la façade arrière

* Restauration de la corniche : ponçage et remise en peinture de la corniche en bois.
