Objet : BRUXELLES. Rue aux Laines, 13

Restitution de la division des petits-bois des châssis de 1762-3

Suivi après avis conforme – avis de principe

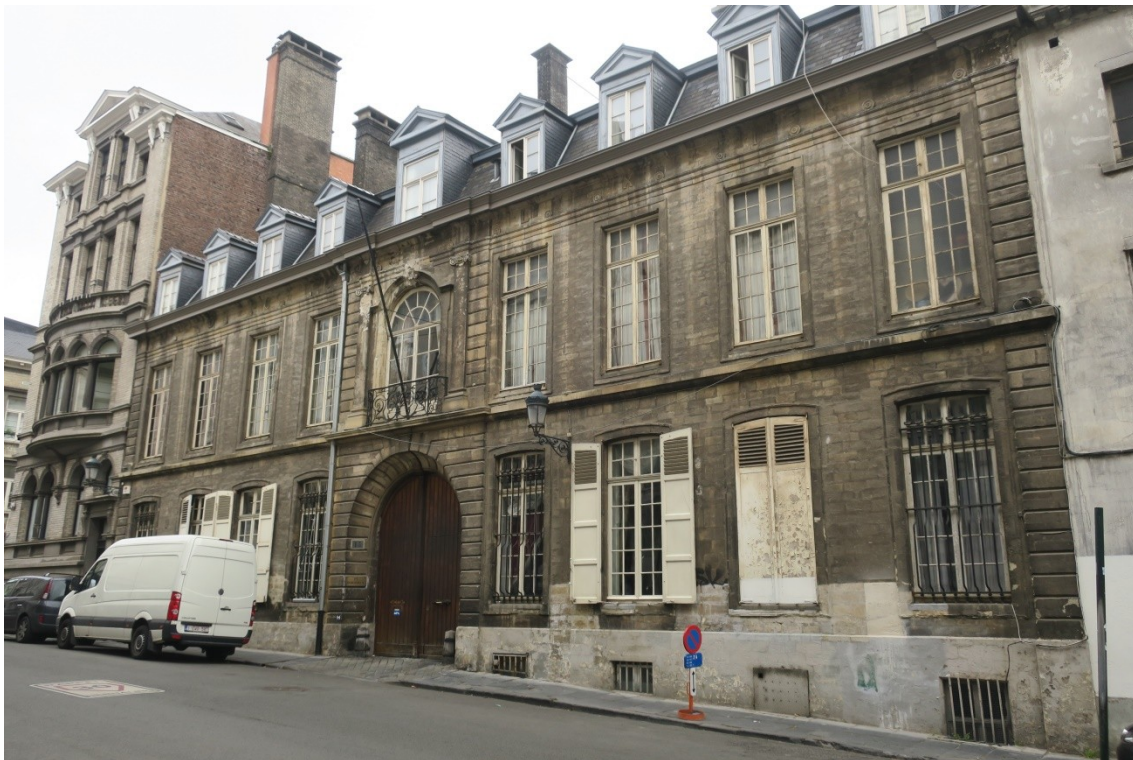
Hôtel de Lannoy, 2018 (© CRMS)

La façade à rue, millésimée 1762 dans sa frise, compte neuf travées sur deux niveaux. Elle est entièrement en pierre blanche, sans doute du grès lédien, de petit appareil. La pierre est noircie par la pollution atmosphérique (croûte noire). Il existe des lacunes sur des parties moulurées et un certain nombre de pierres sont épaufrées et/ou pulvérulentes. Le balcon axial est fermé d'un garde-corps vraisemblablement d'origine.

Les châssis de fenêtres, de type « à croisée de bois », remontent au XVIII^e siècle mais le rythme des croisillons a été modifié, probablement en 1906-07 lors de la construction par Flanneau de l'aile arrière, qui affiche également des châssis à divisions plus serrées. Les châssis du corps principal comportent encore les anciens tenons des petits-bois d'origine insérés dans leurs mortaises, ce qui démontre que les carreaux présumés de 1762 étaient plus grands. On aurait modifié le rythme des carreaux pour donner aux châssis un air « plus Louis XV », à une époque où le style Beaux-Arts était présent. Seul le châssis axial du 1^{er} étage n'a pas été modifié. Les ouvrants s'articulent sur des fiches lardées, caractéristiques du XVIII^e siècle. Deux châssis conservent même les crémones à pompe d'origine.
