COMMISSION ROYALE DES MONUMENTS ET DES SITES  
KONINKLIJKE COMMISSIE VOOR MONUMENTEN EN LANDSCHAPPEN

**Objet : BRUXELLES. Boulevard Lemonnier, 175. Demande de permis unique portant sur la restauration sur la façade, y compris l'intervention structurelle sur le balcon. Avis conforme de la CRMS.**

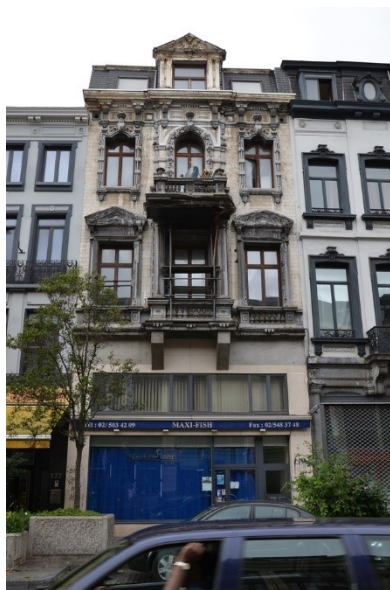
© Photo BUP

Le projet vise l'immeuble à appartements sis 173-175, boulevard Lemonnier à Bruxelles. Conçu comme un hôtel de maître et réalisé selon les plans de l'architecte Auguste Schoy de 1872, il est *classé comme monument par arrêté du 28/04/1994 pour sa façade à rue et sa toiture.*
