**Objet : IXELLES. Rue Faider, 83**

**Demande de permis unique portant sur la restauration d'une maison unifamiliale ▪ Avis conforme de la CRMS**

Cette remarquable maison de style Art nouveau, signée en façade par l'architecte Albert Roosenboom, date de 1900. Parfois aussi appelée la *Maison Beukman* ou *Beeckman* (des recherches en archives restent à faire pour statuer sur le nom exact du commanditaire), cette œuvre est connue pour son magnifique sgraffite signé par l'un des maîtres du genre, Privat-Livemont. Ce sgraffite entoure les six baies du dernier niveau. Sur les parties latérales du sgraffite, on peut voir, sous des étoiles brillantes, deux putti aux yeux clos et au centre un buste de femme invitant au silence en posant un doigt sur la bouche. Les pavots, très présents dans cette fresque, sont considérés comme les fleurs du sommeil.

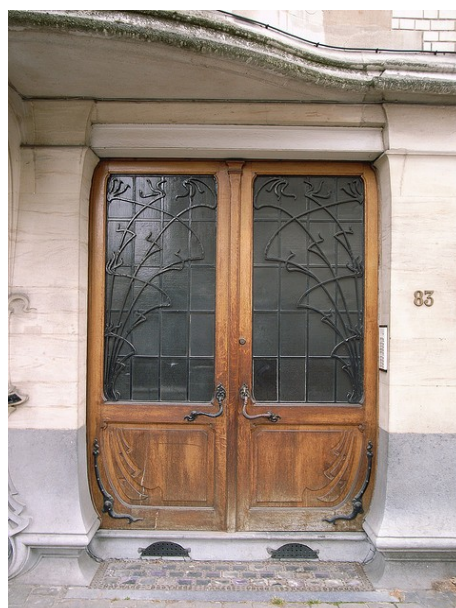
Elévation et plan de 1900 (©irismonument) et la porte d'entrée modifiée en 1908 (©BUP – DPC)

Une des curiosités de cette maison consiste dans le fait que l'architecte ait imaginé un garage au milieu de la maison, celle-ci ayant été construite aux débuts de l'automobile. Le conducteur passait avec sa voiture sur la mosaïque du hall d'entrée avant d'arriver au garage, manifestement positionné au milieu de la maison. Or ce garage était totalement ouvert sur la cage d'escalier, sans doute pour permettre à tout visiteur d'admirer directement la belle voiture en montant au salon. Le rez-de-chaussée, percé à l'origine d'une porte à gauche et d'une fenêtre à droite, a été modifié pour inverser les deux baies, en 1908-09.
