Objet : WATERMAEL-BOITSFORT. Château Tournay-Solvay.

Demande de permis unique portant sur la réhabilitation et restauration du château en vue de son occupation par le centre de recherches universitaire BEL.

Avis conforme de la CRMS

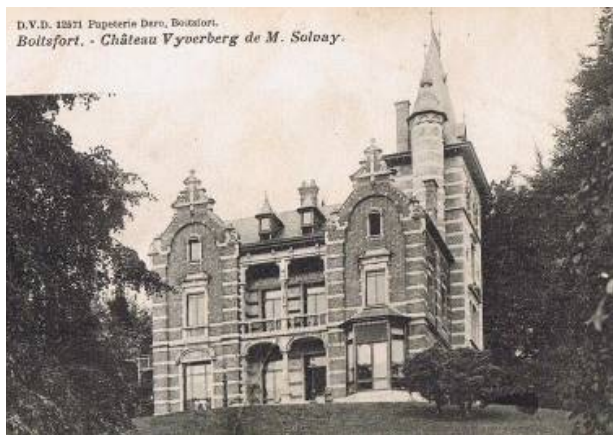
Situation après 1905, façade Sud-Est - © Photo - Delcampe.net

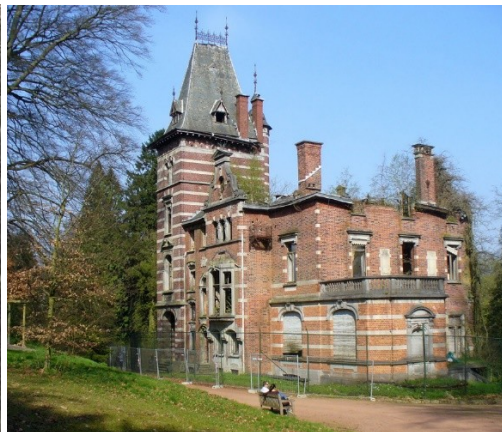
Situation actuelle

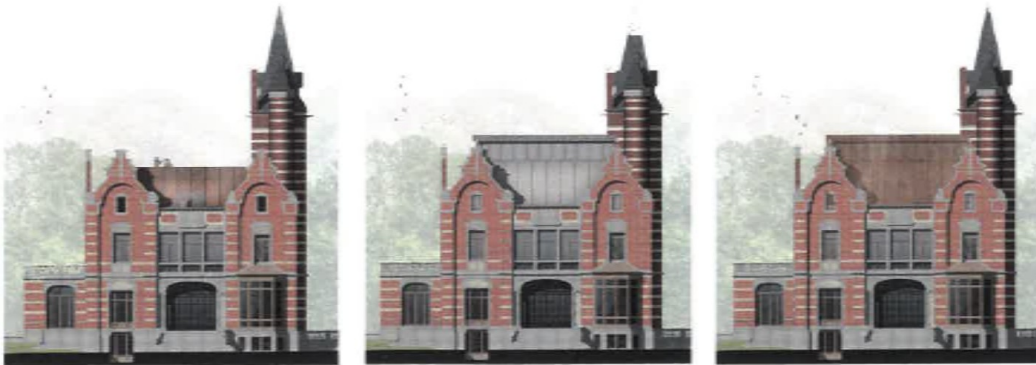
Façade Sud-Est – variante PU 2016

variante BEL, option 1

- 5/11/14, 13/01/15, 12/03/15, 3/04/15, 15/04/15, 22/10/15 : réunions du comité d'accompagnement pour suivre l'évolution du projet en ce compris deux options proposées pour la restitution de toiture.

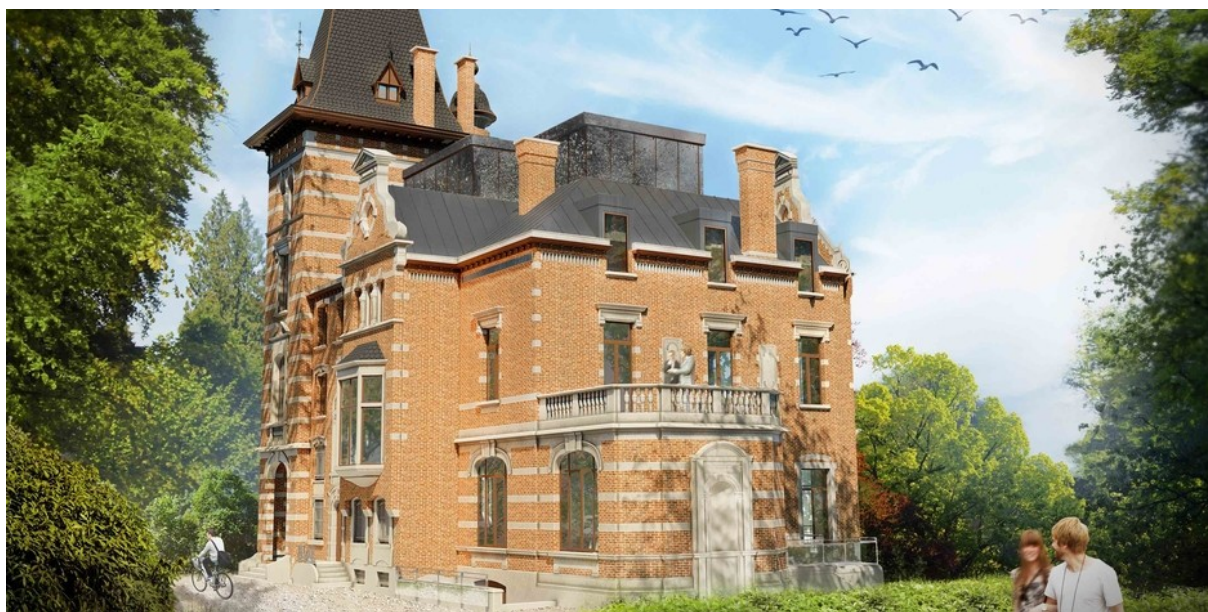
Illustration issue d'un article du 19 février 2019 « Un nouveau château à Bruxelles pour enchanter la science » La Libre Belgique © Ma² (NB : le dossier soumis à la CRMS était en NB et ne fournissait pas d'axonométrie ou de montage 3D)
