COMMISSION ROYALE DES MONUMENTS ET DES SITES  
KONINKLIJKE COMMISSIE VOOR MONUMENTEN EN LANDSCHAPPEN

Réf. CRMS : AA/AH/AUD20010\_637\_RougeCloître

**Objet :** AUDERGHEM. Drève du Rouge-Cloître, 6-7. Demande de permis unique portant sur la restauration / rénovation des bâtiments communaux implantés sur le site du Rouge-Cloître (bâtiment des classes vertes, écuries et grange). Avis conforme de la CRMS.

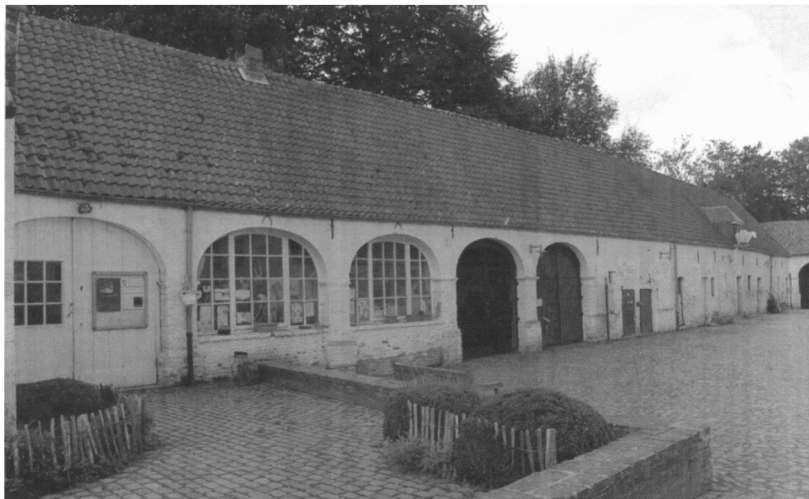
Source : dossier demande de permis

**\* le bâtiment des étables (porcherie) et écuries - début XVIIIe siècle**

- long bâtiment légèrement coudé construit en 2 phases, réalisé en moellons badigeonnés,
- façade sur cour composée d'une partie ouverte par 5 arcades en anse-de-panier et d'une façade plus fermée correspondant aux anciennes porcherie, étable et écurie,
- mur gouttereau adossé au relief et aujourd'hui partiellement enterré,
- les façades présentent des problèmes de stabilité et des déformations de murs.

Les trois travées nord conserveront leur affectation en écuries, les combles serviront de stockage et d'espaces pédagogiques :

- suppression des allèges des arcades 2 et 3 et réouverture des baies, équipées d'une double fermeture composée d'une porte vitrée précédée par une grille ouvrante métallique,

- rehausse du linteau pour transformer un des deux rangs de cochons en porte d'accès,
- isolation thermique de la toiture et cloisonnement du grenier,
- création de nouveaux planchers notamment pour stabiliser le bâtiment, à savoir :

- dans l'aile à arcades, plancher sur solives reposant sur poutrelles UPN ancrées dans le mur de refend (ancrage chimique) et de part et d'autre dans la ferme centrale (détails B 18, 19, 20, 21),

- dans la partie fermée, dalle en béton (poutres-claveaux précontraints), ancrée dans les murs de refend au moyen d'une saignée de 7 cm créée latéralement (détails B 23-24),

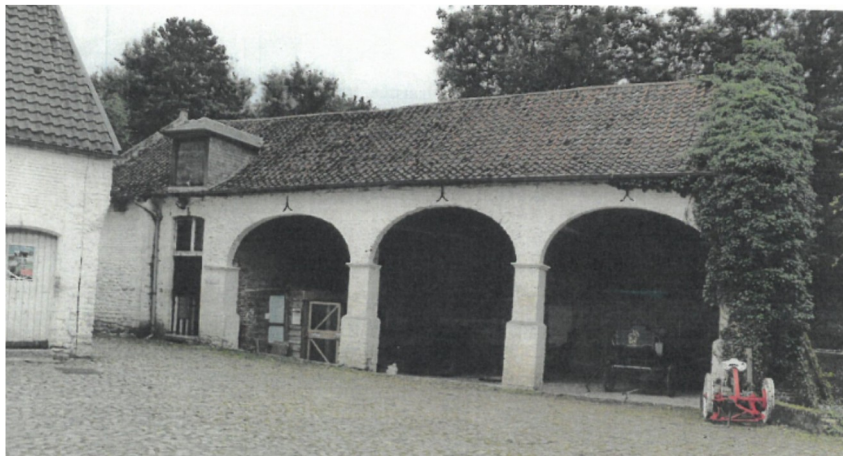
Source : dossier demande de permis

\* **la grange** - fin du XVIIIe siècle

- . construction isolée en pierres de calcaire blanc, moellons en calcaire gréseux et brique, autrefois intégrée dans le mur de clôture,
- . partie fermée surmontée d'un étage et partie ouverte avec 3 arches en anse-de-panier (chartil),
- . plusieurs pathologies dont des problèmes de stabilité, chevrons de charpente et toiture endommagés.

La partie fermée sera destinée à des sanitaires au rez-de-chaussée et local pour le personnel au +1 ; le chartil conservera sa fonction et sa volumétrie sur double hauteur :

- dans la travée fermée, aménagement de toilettes, d'un local pour le personnel et d'un escalier en béton / acier et mise en œuvre d'une dalle raidisseur en poutres / claveaux ancrée dans les murs (saignées) et reposant sur les parois en béton (détails C 4),
- en façade de la partie fermée, poutre-linteau en béton coulée sur place, prolongeant la poutre surmontant les arcades assortie en partie ouverte d'équerres en acier posées aux 2 extrémités pour diminuer les efforts horizontaux des arcades (détail C 5),
- réparation et isolation de la toiture,
- rehausse du pignon nord et création d'un pignon identique du côté opposé.

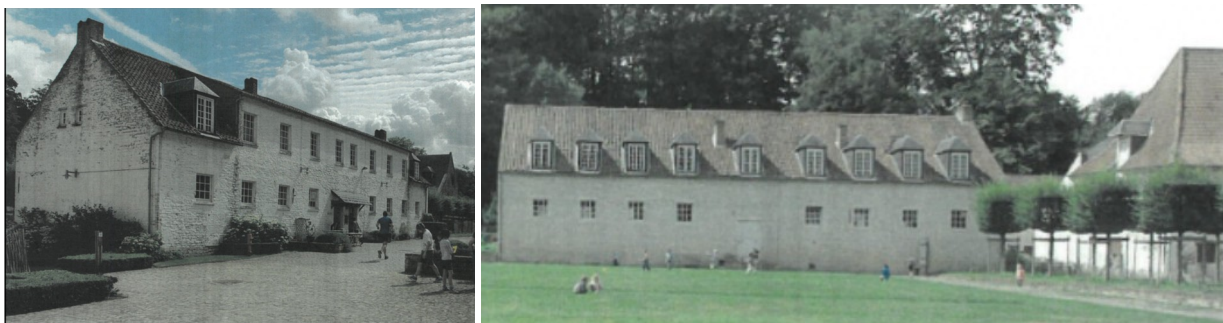
**\* le bâtiment « des classes vertes »**

- . occupe l'emplacement de l'aile sud-ouest du cloître, dont les caves en berceau sont conservées,
- . maçonnerie en moellons calcaires gréseux beiges,
- . profondément transformé dans les années 1945 et 1960 : façades réparées à l'aide de briques de remploi, ajout d'une structure en béton, toiture modifiée par l'ajout de lucarnes et la surhausse du mur de façade sur cour, modification des baies.

*A gauche, côté quartier de la ferme / a droite, côté cloître – source dossier demande de permis*

Le bâtiment ne présente pas de pathologie particulière, il garde sa destination d'accueil pour activités pédagogiques :
