COMMISSION ROYALE DES MONUMENTS ET DES SITES
KONINKLIJKE COMMISSIE VOOR MONUMENTEN EN LANDSCHAPPEN

Objet : WATERMAEL-BOITSFORT. Avenue Charle-Albert, 7 – Château Charle-Albert.

Demande de permis unique portant sur le changement d'affectation, la modification d'éléments architecturaux et paysagers par rapport aux permis précédents et la régularisation des travaux effectués sans autorisation.

Avis conforme de la CRMS

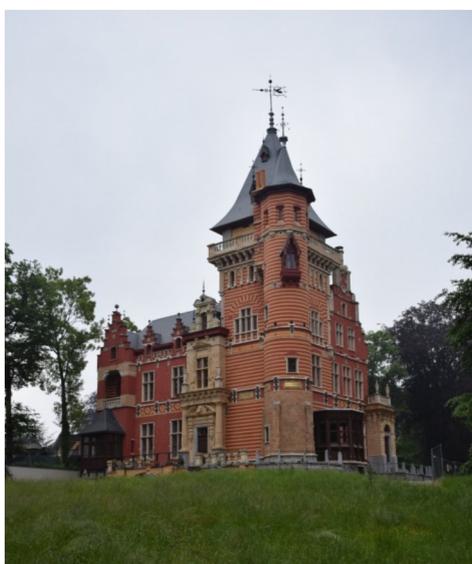
Fig. 1. Vue des façades du château Charle-Albert.
Cliché CRMS, 25/05/2018.

Le château est organisé autour d'un donjon carré et flanqué d'une tour d'angle couronnée d'une flèche. Les bâtiments latéraux semblent s'y accoler. Le langage architectural est varié : pignons à volutes ou à gradins, portiques d'entrée baroques ou monumentaux, bretèches en bois, etc. L'ensemble, comme la décoration intérieure (dont il ne demeure quasi rien), est en fait une longue leçon stylistique, du gothique tardif au baroque rubénien, en passant par le néo-Renaissance flamande.
