**Objet : WOLUWE-SAINT PIERRE. Bovenberg, 118a - Conciergerie**

Demande d'avis de principe portant sur l'aménagement d'un accès carrossable et de six parkings extérieurs, aménagement des abords proches de la conciergerie et transformation de celle-ci en trois logements ▪ **Avis de principe de la CRMS**

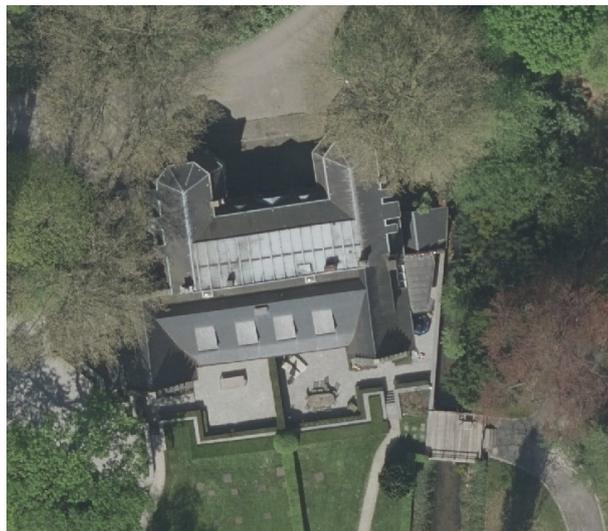
Vue de la conciergerie (au Nord) adossée à un autre bâtiment voisin, sis Bovenberg, n°120 (©Bruciel)

La conciergerie, accolée du côté Sud à un autre bâtiment (ancienne conciergerie qui semble rénovée en deux entités), consiste en deux pavillons - l'ancien logement du concierge (pavillon Ouest) et l'écurie (pavillon Est) - reliés par une aile centrale, ouverte à l'origine de grandes arcades abritant un garage/remise à voitures.

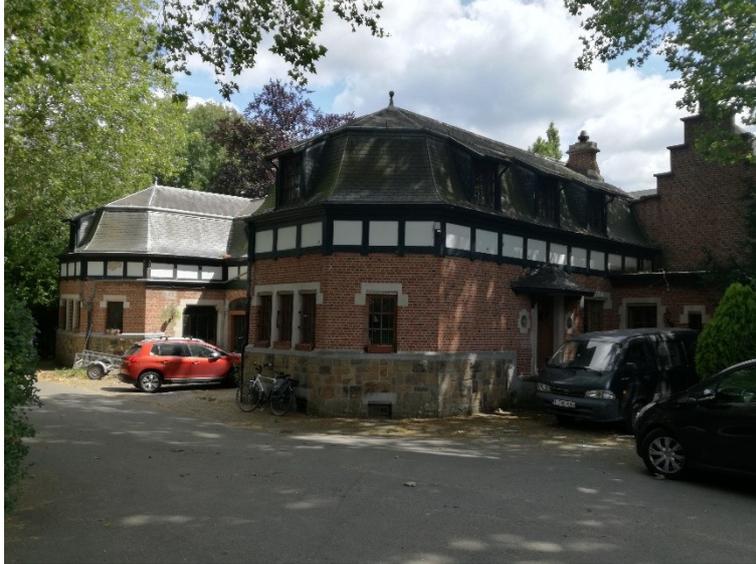
Vue d'ensemble depuis l'entrée de la propriété, avec l'ancien logement en avant-plan (©CRMS, 2019)

Le pavillon Ouest comprenait un logement au RDC et R+1, construit sur caves et adjoint d'une annexe basse à droite. Le pavillon Est abrite encore une partie « écurie » constituée de deux boxes, une ancienne sellerie et des pièces de rangement. Chaque pavillon possède son escalier. Plusieurs baies, de typologie variée ou remaniées, éclairent les pavillons.

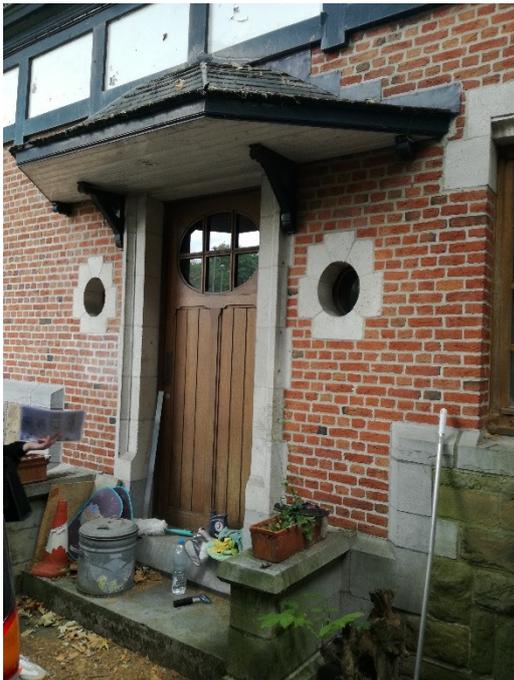
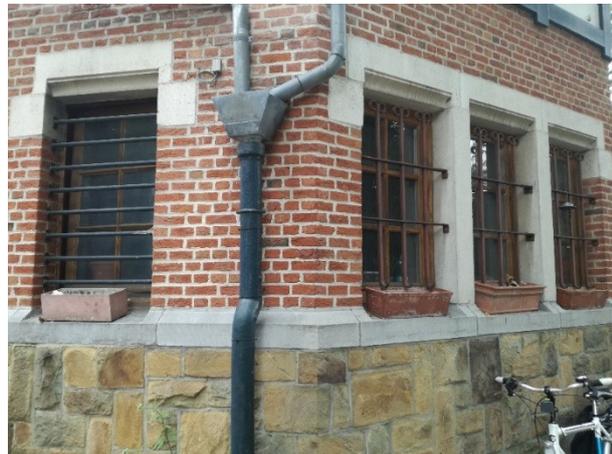
Détails de l'ancienne porte d'entrée et des anciens châssis et barreaux de fenêtre (©CRMS, 2019)

Les façades présentent un soubassement en moellons de grès calibré terminé d'un bandeau de pierre bleue, une élévation en brique rouge. On retrouve de la pierre bleue pour les marches, les seuils, les colonnes... L'encadrement des baies est souligné de calcaire gréseux, la partie haute des murs est recouverte d'un panneautage de bois peint. Un toit brisé classique recouvre les pavillons et un toit brisé à deux terrassons couronne l'aile centrale. Les toits sont recouverts d'ardoises (à l'exception du 2<sup>e</sup> terrasson qui est recouvert de zinc à tasseaux), ouverts de lucarnes rampantes dans les pavillons et, en partie centrale, d'une grande lucarne triangulaire entourée de deux petites lucarnes en œil-de-bœuf.

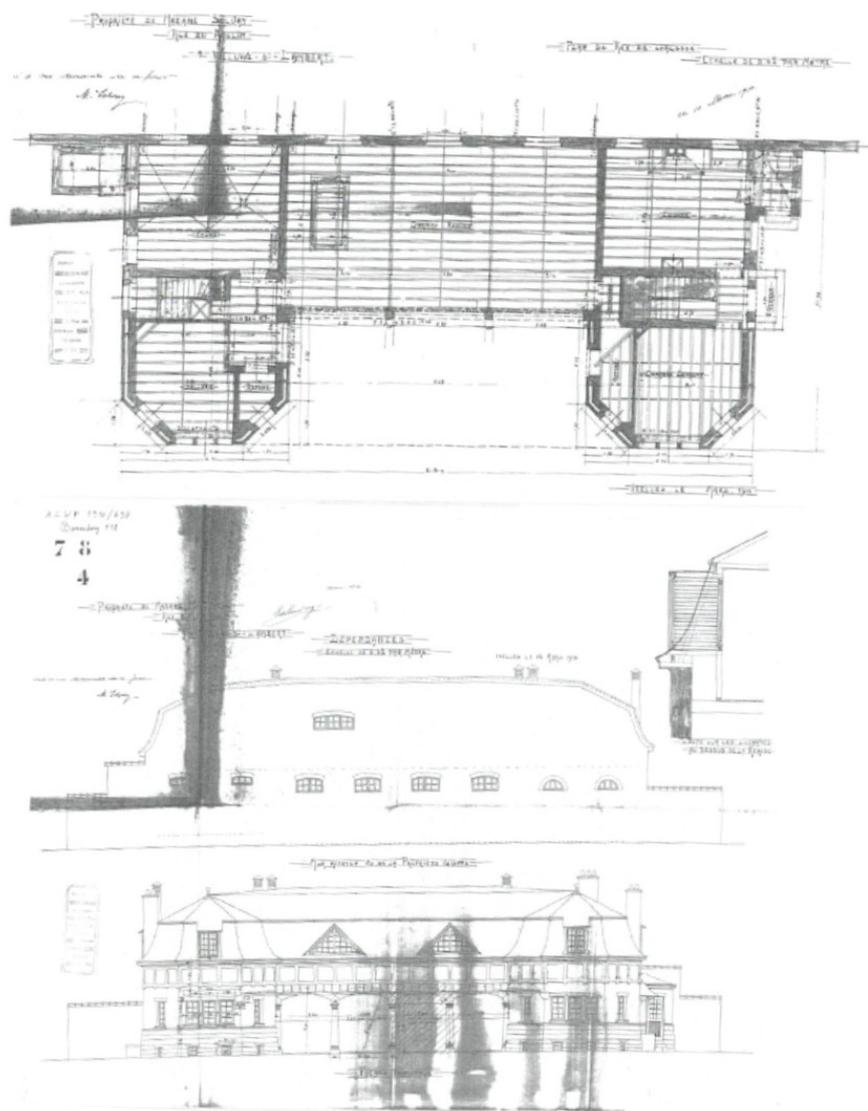
Plans de 1910 réalisés par Adrien Blomme

Sur les plans d'origine étaient dessinés certains éléments apparemment non réalisés : l'élévation présente un garage/remise de 4 travées (l'une est hachurée) sous une toiture ouverte de deux lucarnes triangulaires. Manifestement, le projet a été revu et seules 3 travées ont été réalisées, sous une seule lucarne entourée alors d'oculi. La façade arrière (Sud) s'ouvrait de petites fenêtres : sans doute le bâtiment voisin a-t-il été ajouté postérieurement. L'annexe accolée au logement du concierge est plus petite sur les plans que celle réalisée.

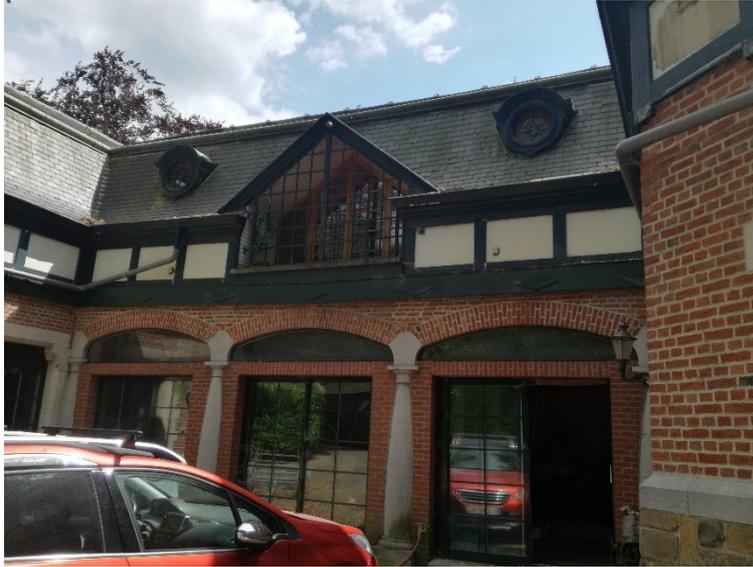
Aile centrale de l'ancienne conciergerie (©CRMS, 2019)

Aujourd'hui, la situation (de fait) est la suivante : le bâtiment, actuellement inoccupé, a été transformé par d'anciens propriétaires en un grand logement à une date non précisée. Pour ce faire, le garage a été fermé par de grandes baies vitrées et transformé en lieu de séjour : les colonnes ont été englobées dans des murets, les baies ont été fermées au moyen de châssis coulissants, le sol a été légèrement surhaussé, il y a eu divers nouveaux cloisonnements intérieurs et d'autres murs enlevés. L'étage a été partiellement cloisonné pour y abriter chambres et salles de bain. La lucarne triangulaire a été abaissée et ouverte au niveau du panneautage en bois. Les châssis sont variés, tant dans leur forme, leur matière que leurs couleurs : certains semblent avoir été maintenus, ainsi que certaines des grilles protégeant les fenêtres (pavillon Ouest), d'autres ont été remplacés par un châssis bois/double vitrage et d'autres encore sont en PVC. Un appentis avec four à pain a été construit tardivement à côté du pavillon Est. D'une manière générale, il résulte de ces transformations malheureuses un bâtiment hétérogène.

Cependant, la structure initiale est encore lisible derrière ces modifications et de nombreux éléments caractéristiques de cette typologie de pavillon sont encore en place.

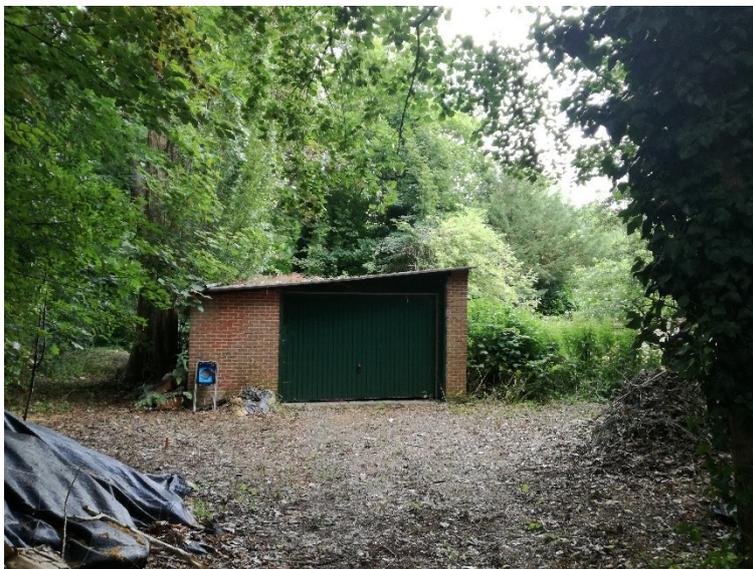
Garage (©CRMS, 2019)

La conciergerie est directement bordée de pavés. Entourée d'arbres, dont trois platanes inscrits à l'*Inventaire des arbres remarquables*, elle est longée du côté Est par la Woluwe et au Nord par l'allée menant à la propriété principale. De l'autre côté de cette allée, une butte est plantée d'une haie de laurier-cerise et, plus loin, une zone actuellement laissée à l'abandon comporte un chemin menant à un garage quelconque.
