Réf. DPC : 2286-0002/39/2019-154 PU (corr. : C. Leclercq et S. Duquesne )  
Réf. DU : 19/PFU/1707249  
Réf. CRMS : AA/EB/WSP30001\_641\_Parc\_Woluwe\_Pont  
Annexe : 1 dossier

**Objet : WOLUWE. Parc de Woluwe (Chalet Tennis) 1.**  
Demande de permis unique portant sur la restauration du pont rustique ainsi que le curage de l'Étang Bémel et de l'Étang Long.

**Avis conforme de la CRMS**

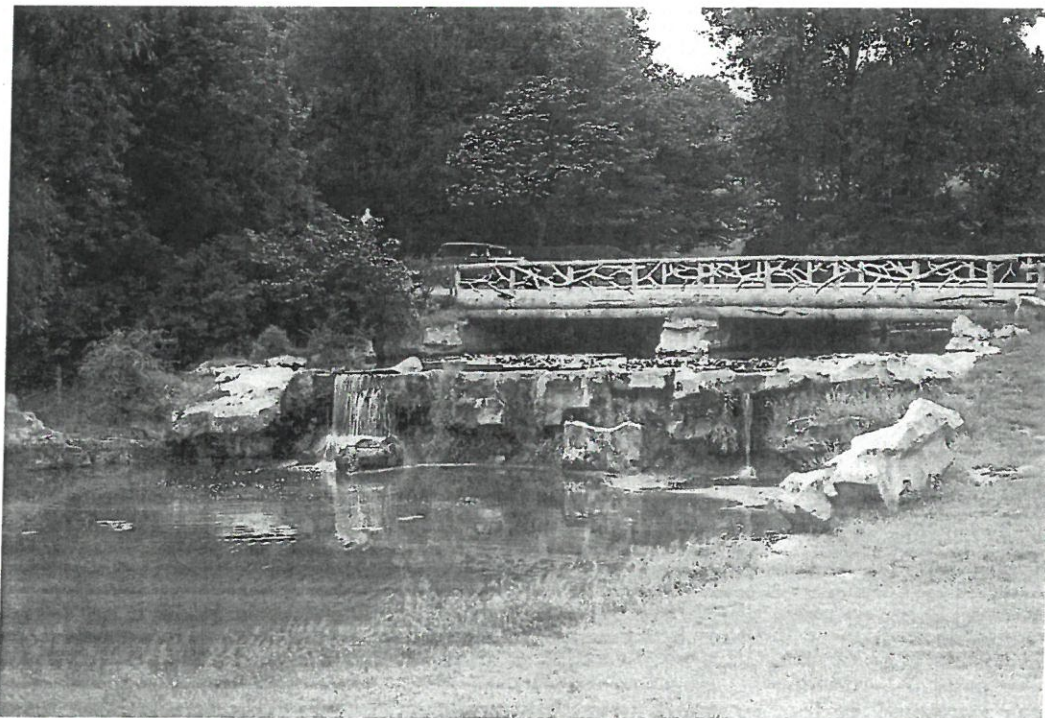
Fig. 2. Vue du pont rustique du Parc de Woluwe. Cliché J. Hersleven, 1930.

De manière plus précise, le pont est composé de deux travées distinctes (2 x 7,50 m de portée) pratiquement identiques s'appuyant sur des culées situées sur chacune des rives de l'étang ainsi que sur une pile centrale. Le tablier du pont existant est constitué de 13 poutres principales en acier (assemblages de pièces en L et en T rivetées) et de 14 poutres secondaires (assemblages de plats et de cornières) en acier qui s'insèrent au droit de l'âme des poutres principales. Sur ces poutres en acier ont été posées des tôles oméga servant de coffrage perdu pour la réalisation des dalles en béton. Sur ces dalles en béton, une (ancienne) zone carrossable est asphaltée et les zones piétonnes latérales sont revêtues de dalles de scorie (aspect pavés). Ce pont se caractérise par la présence de garde-corps en acier enrobé de ciment imitant des branches et troncs d'arbres. Le pont présente aujourd'hui des problèmes de stabilité et de forte corrosion rendant nécessaire un chantier de restauration (dégradation des structures métalliques qui composent le double tablier du pont, des garde-corps, des rives du pont et des maçonneries en rocaille).
