COMMISSION ROYALE DES MONUMENTS ET DES SITES
KONINKLIJKE COMMISSIE VOOR MONUMENTEN EN LANDSCHAPPEN

Objet : BRUXELLES. Rue du Fossé aux Loups, 32.

Demande de permis unique portant sur la restauration et l'isolation des toitures et des terrasses des immeubles de logement situés en intérieur d'îlot ainsi que l'isolation du mur mitoyen.

Avis conforme de la CRMS

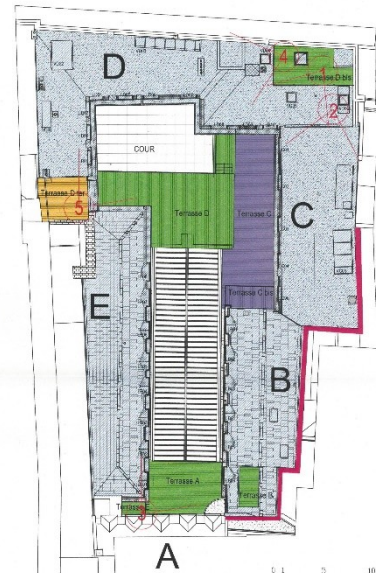
Fig. 1. Plan de référence issu du dossier de demande

L'ensemble se compose d'un hôtel particulier, situé à front de rue, et d'annexes construites à différentes époques en intérieur d'îlot. Ces annexes sont désignées dans le dossier de demande par les lettres B à E, tandis qu'A désigne le bâtiment à front de rue. Les terrasses, quant à elles, portent les lettres A, B, C, C^{bis}, D, D^{bis}, D^{ter} et E.
