Objet : SCHAERBEEK. Place Colignon, 56.

Demande de permis d'urbanisme portant sur la rénovation et la modification du rez-de-chaussée de la façade à rue.

Avis de la CRMS

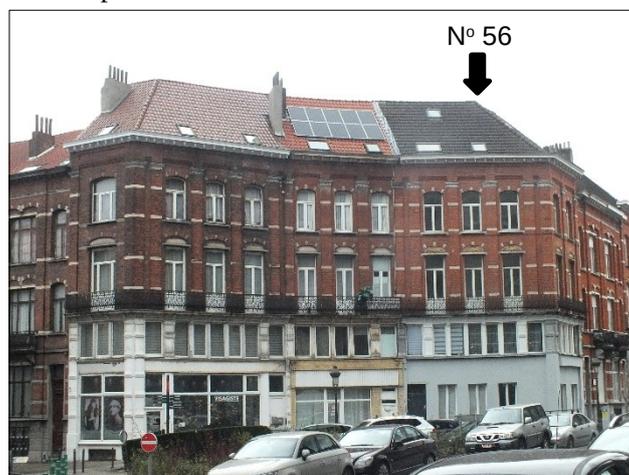
Fig. 1. Vue sur les bâtiments n^{os} 56-60 place Colignon.
© CRMS, février 2020.

Historique et description du bien

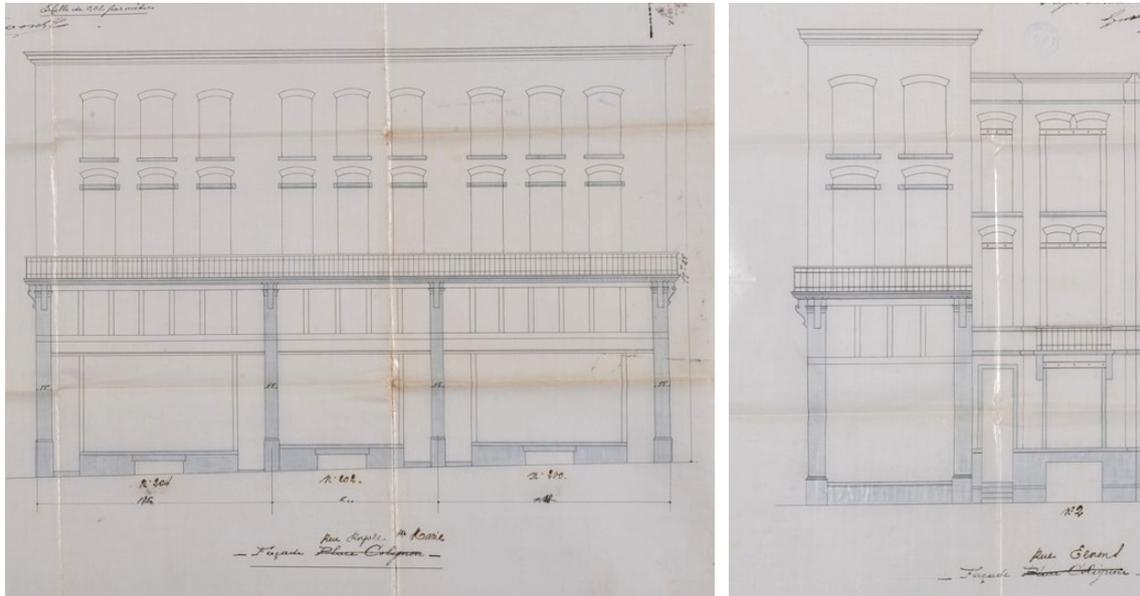
Fig. 2. Élévations d'origine (1898). © ACS/Urb. 113-2.

Les n^{os} 56 à 60 partagent une même façade totalisant douze travées. Ils s'élèvent sur 4 niveaux, le deuxième en entresol. Le rez-de-chaussée et l'entresol sont rythmés de pilastres colossaux de pierre bleue à pointes de diamant, sous entablement de bois. Ce dernier souligne l'assise d'un balcon continu à garde-corps galbé en fonte. Les étages, quant à eux, sont rythmés de pilastres colossaux, doubles aux angles. Les rez-de-chaussée ont subi de multiples transformations et les huisseries ont pour la plupart été remplacées¹.

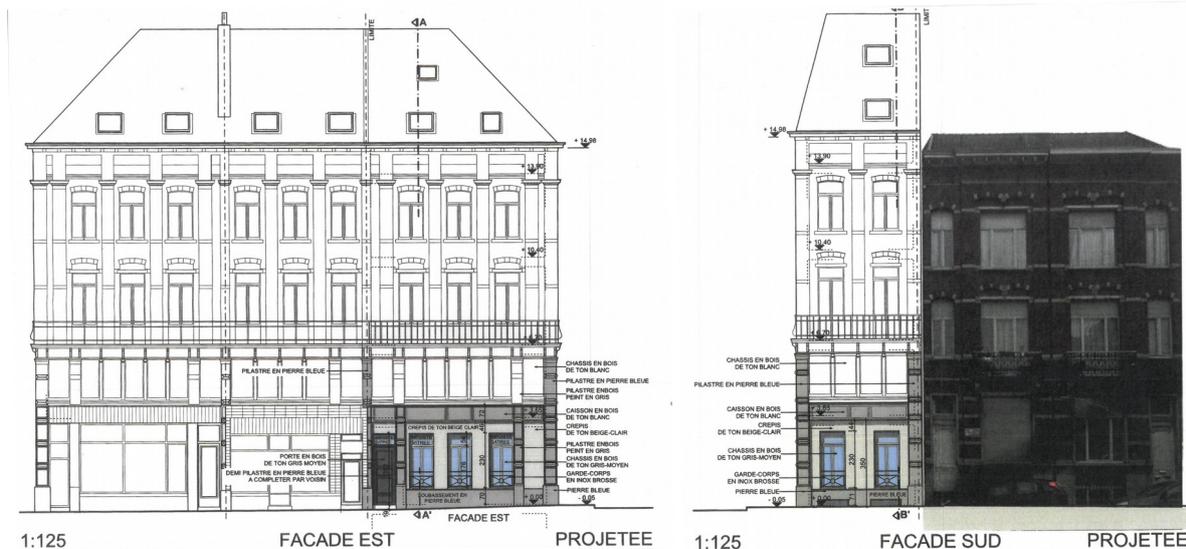
Fig. 3. Situation projetée. Illustrations issues du dossier de demande.

- Les pilastres seraient restaurés en pierre bleue ;
- Le bandeau horizontal en dessous de la corniche du 1^{er} étage serait en panneaux en bois avec du relief peint en blanc ;
- Le soubassement en pierre bleue serait augmenté jusqu'à l'appui de fenêtre ;
- Un remplissage en crépis de ton beige clair est prévu entre l'encadrement en pierre ;
- Les baies de fenêtres seraient modifiées : l'allège descendu de 20 cm et l'imposte augmenté de 20 cm.

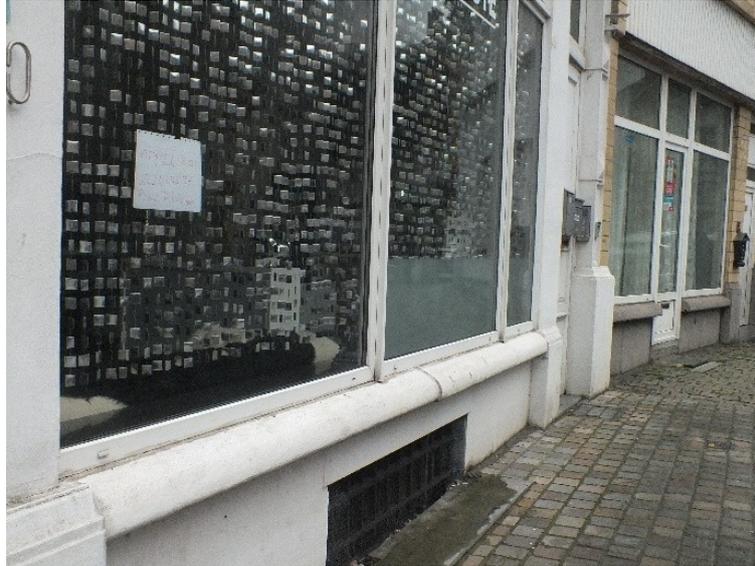
Fig. 4. Vue sur le cordon saillant conservé des immeubles
n^{os} 60 et 58 place Colignon. © CRMS, février 2020.

- Remonter le linteau des baies jusque sous la poutrelle métallique afin de restituer la hauteur d'origine des baies ;
- Reconstituer le cordon galbé qui soutenait les vitrines, et l'utiliser comme seuils des fenêtres, en prolongeant celles-ci vers le bas ;
