Objet : SAINT-GILLES. Rue de Parme, 69 – Maison Pelgrims.

Demande de permis unique portant sur la restauration et la rénovation intérieure des niveaux -1, 0 et +1 ainsi que la vérification de la sécurité et la mise en conformité de l'électricité.

Avis conforme de la CRMS

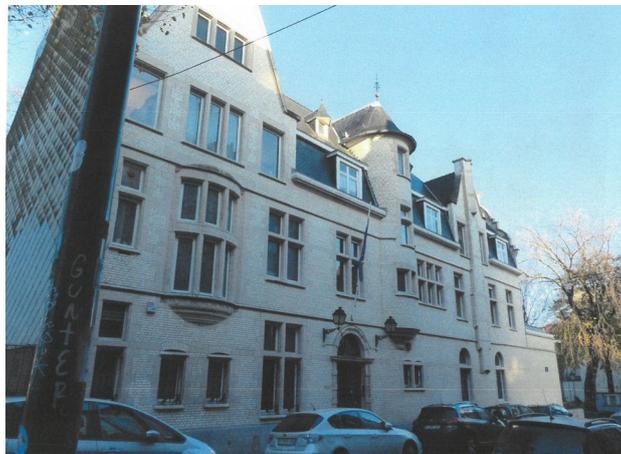
Fig. 1. Maison Pelgrims depuis la rue de Parme.
Illustration issue du dossier de demande.

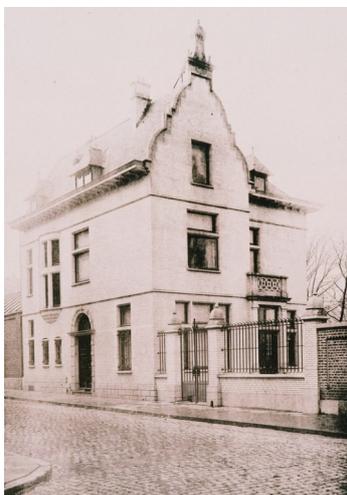
Fig. 2. Volume initial construit par A. Pirenne en 1905.
© Vers l'Art, 12, 1906, pl. 67.

Le volume initial n'occupait qu'un tiers environ de la surface du bâtiment actuel. Il s'agissait d'un petit bâtiment de deux niveaux sous bâtière. Fort remanié, il est act. intégré dans la partie g. du bâtiment actuel. De sa façade avant subsistent le bow-window ainsi que les fenêtres situées à sa g. et celles, jumelées, situées en dessous. La porte, également conservée, fut quant à elle déplacée vers la dr. Il en va de même pour la façade latérale dr., dont le pignon a vraisemblablement été réutilisé pour constituer la façade latérale dr. actuelle, amputé cependant de son amortissement de pierre.

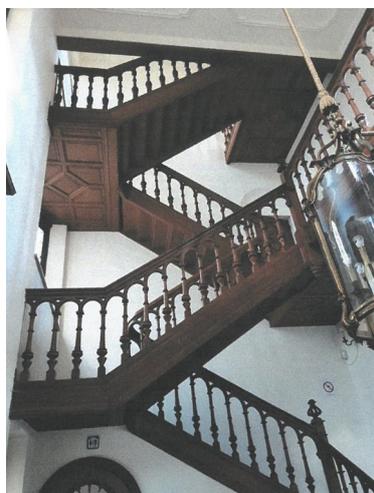
Fig. 3. Escalier principal en chêne.

À l'intérieur, décors historicistes d'inspiration Renaissance flamande et de style Art Déco, de 1927. Seul l'escalier principal, en chêne, date de 1905¹.
