**Objet : BRUXELLES. Rue au Beurre, 39-41**

Demande de permis unique portant sur la restauration de deux immeubles classés, l'extension d'un logement, la diminution de la surface commerciale existante, la création d'une terrasse en intérieur d'îlot et la modification des châssis de la devanture commerciale.

**Avis conforme de la CRMS**

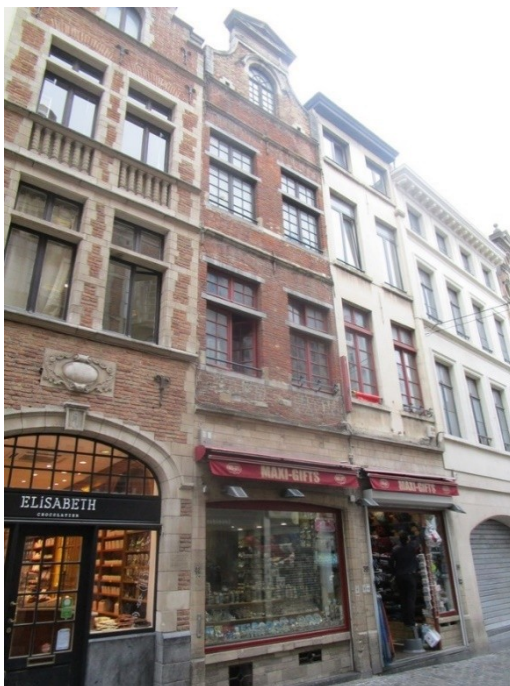
Rue au Beurre, n° 41 et 39 (©Urban - Irismonument, 2015)

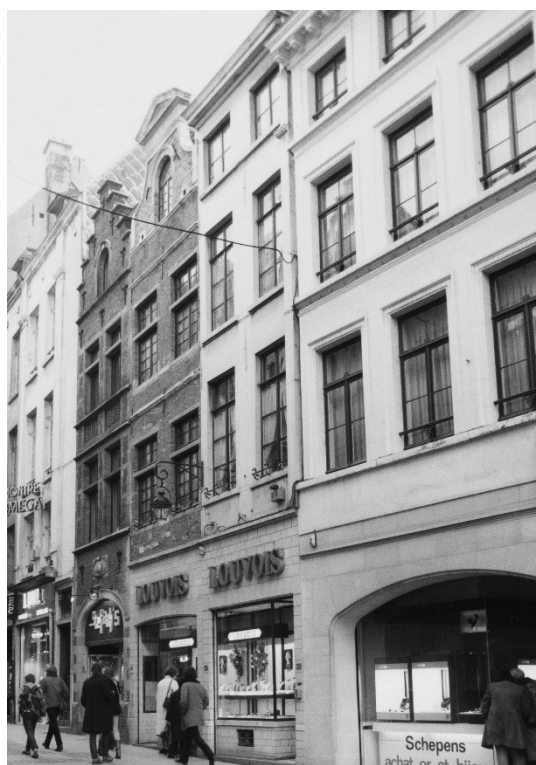
Les deux maisons avec leur rez commercial commun en 1981 (©Urban - Irismonument)

- la cour est couverte par des annexes en 1918 (au n°41) et 1925 (au n°39);
- les immeubles sont unifiés par des baies effectuées dans les mitoyens en 1966 (rdc) et en 2001 (étages et caves);
- au rez-de-chaussée, les modifications (parement de pierre blanche, forme des baies et un seul commerce) telles qu'elles se présentent encore aujourd'hui, datent de 1957 et 1966.
- en 2001, un permis est délivré afin de transformer les immeubles en une boulangerie avec petite salle de restauration au R+1 et un appartement aux R+2 et R+3. Des percements sont créés dans les mitoyens;
- les châssis sont disparates :
  - ✓ récents pour le n°37 (en bois, pour le R+1 de la façade avant), en PVC pour la façade avant (autres étages) et la façade arrière,
  - ✓ au n° 41 : châssis en chêne, de facture traditionnelle remontant à l'entre-deux guerres avec quincaillerie à l'ancienne.

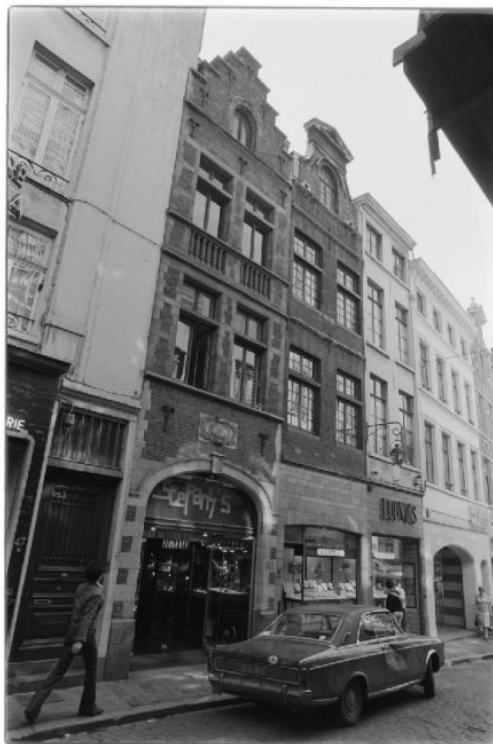
Vue de 1976 © KIK-IRPA, Brussels (Belgium), cliché T017823

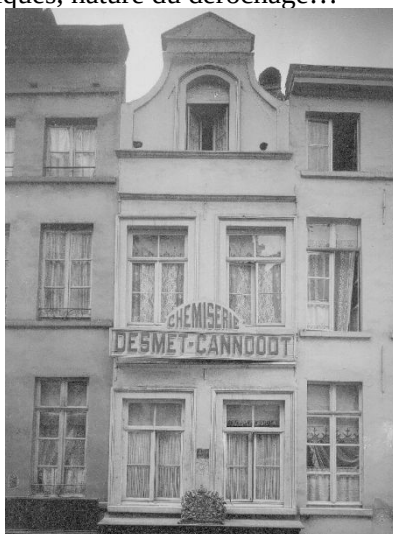
Vue du n°41 en 1910, avec la façade encore enduite © KIK-IRPA, Brussels (Belgium), cliché A105040

- concernant la façade avant du n°41, la CRMS invite à réfléchir à la pose d'un enduit à la chaux sur cette façade dérochée au début du XXe s., cette typologie de maison invitant à la mise en place d'un enduit et la photographie ci-dessous démontrant qu'elle était bien enduite (du moins en 1910). Cependant, cela induirait une situation hybride, à savoir le maintien des châssis des années 30, à nombreux petits bois, et la pose d'un enduit, ces deux éléments n'ayant jamais coexisté ensemble. La CRMS précise à nouveau que ces maisons et leur environnement ont subi de nombreuses transformations et que, vu l'impossibilité de revenir à un état de référence clair, il y a lieu de revenir à une cohérence d'ensemble. L'Assemblée a également évoqué la différence de maçonnerie entre cette maison et sa voisine (n°43) dont la façade complètement reconstruite en style traditionnel (probablement en 1942<sup>1</sup>) n'a plus la matérialité et la part d'authenticité de celle du n°41. La réflexion et la réponse à donner doivent intégrer une analyse de la qualité et nature de la maçonnerie actuelle et sa résistance aux conditions atmosphériques, nature du dérochage...
