COMMISSION ROYALE DES MONUMENTS ET DES SITES
KONINKLIJKE COMMISSIE VOOR MONUMENTEN EN LANDSCHAPPEN

Objet : BRUXELLES. Rue du Marché aux Herbes, 82 / angle rue Marché aux Peaux. Demande de permis unique portant sur la restauration du bien et sur l'aménagement d'un logement aux étages.

Avis conforme de la CRMS

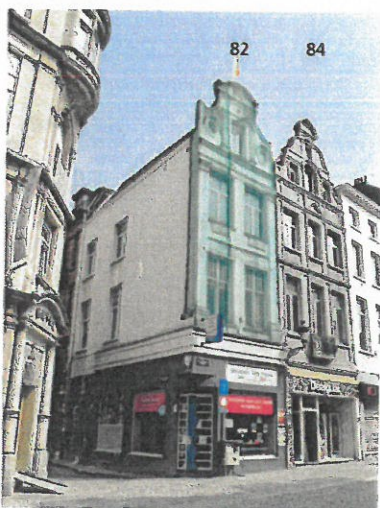
Photo des façades 82 et 84 reprises dans Etat de référence, 2017 © APEB

La maison concernée par la demande fait l'angle de la rue du Marché aux Herbes avec la rue du Marché aux Peaux et remonte à la campagne de reconstruction d'après le bombardement de 1695. Elle subit plusieurs transformations, notamment au niveau des baies du 1^{er} étage et de la devanture commerciale, dont les configurations respectives datent de 1920 - 22 et des années 1930. L'historique détaillé du bien est présenté dans le document 'État de référence' versé au dossier et daté de septembre 2017.

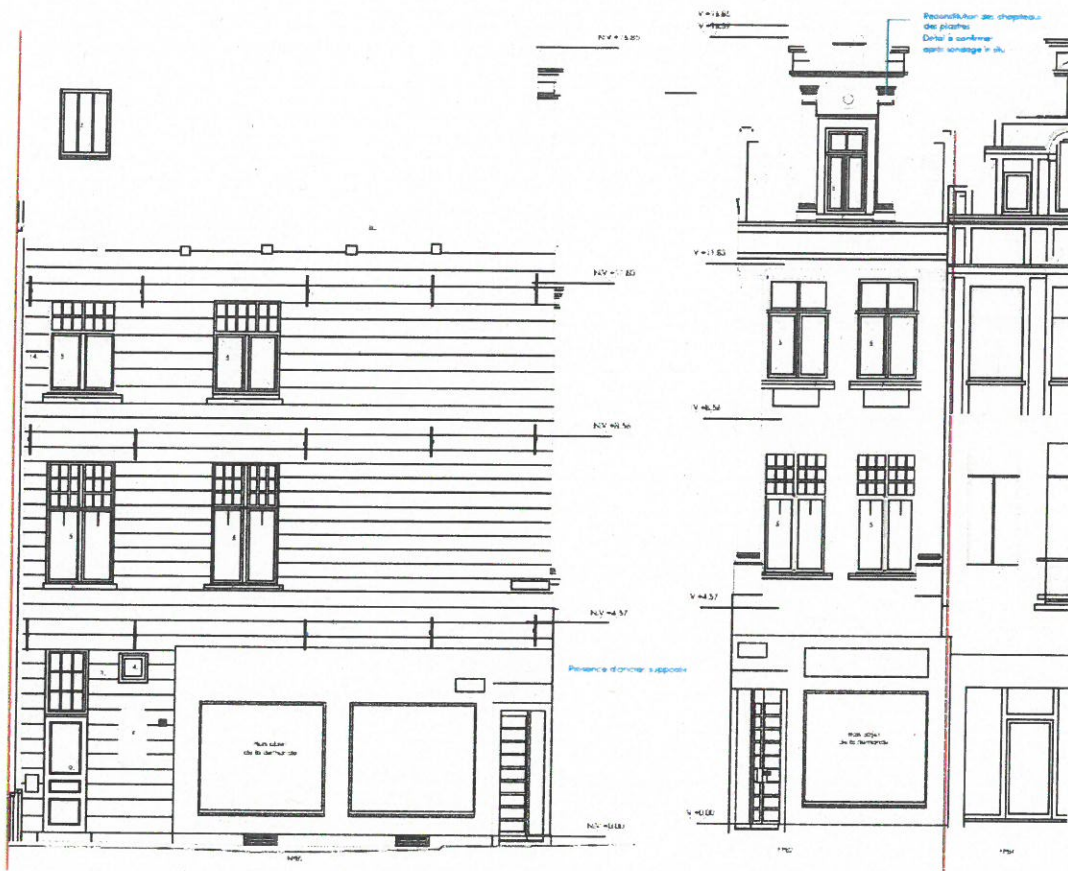
Projet façade latérale (gauche) et avant (droite) : plans de la demande de permis

- la restauration des façades avant et latérale selon l'époque de référence 1920-22,
- la restitution de la porte d'entrée rue du Marché aux Peaux,
- l'aménagement d'un logement en duplex au 2^e étage et sous combles,
- la restauration / rénovation de ces étages, inoccupés depuis des années,
- l'adaptation des circulations verticales,
- la réaffectation du 1^{er} étage de logement en commerce.

Concernant la division des châssis en façade avant, le demandeur a rigoureusement suivi l'avis de principe de 2019 : les châssis du second étage seront restitués selon le modèle du XVIII^e-XIX^e siècle en s'inspirant des documents d'archives tandis que ceux du premier étage, datant de 1920-22, seraient restaurés. Comme mentionné plus haut et afin d'éviter une composition hybride, au détriment de la perception globale du bâtiment depuis la rue du Marché aux Herbes, la CRMS propose de mettre en œuvre sur cette façade un ensemble cohérent de nouveaux châssis de type traditionnel à chaque étage (sur le modèle de la proposition actuelle au 2^e étage et combles, choisir un vitrage ad hoc). L'essence de bois des nouvelles menuiseries reste à préciser (l'étude stratigraphique mentionne un bois résineux pour les menuiseries en place). En façade latérale, côté rue du Marché aux Peaux, les châssis existants restaurés et restitués, adopteront le vocabulaire des années 1920. De cette façon, on obtiendra ainsi 2 façades cohérentes.

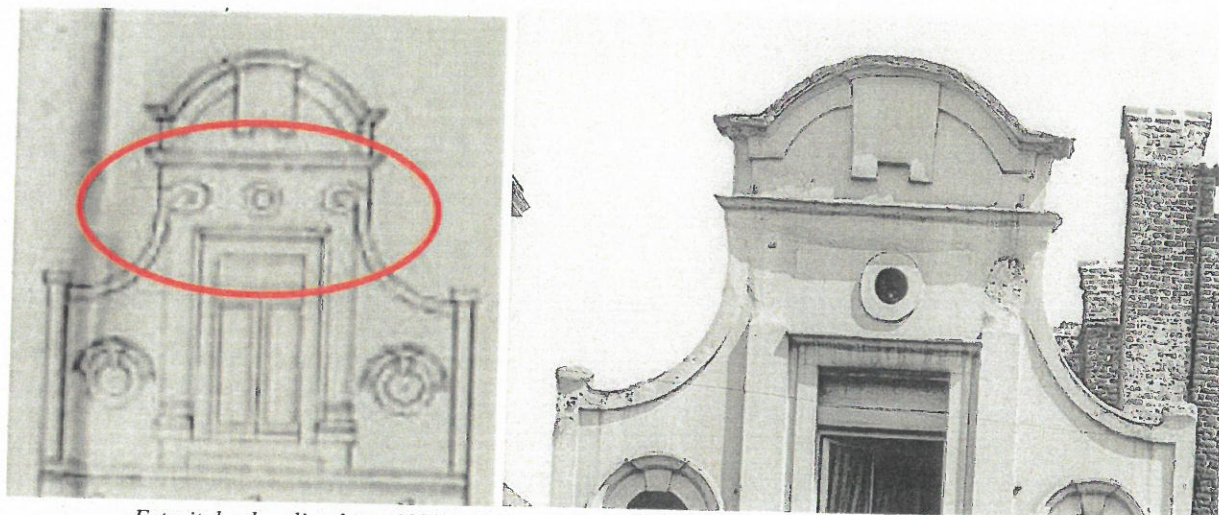
Extrait du plan d'archives 1920 et photo IRPA de 1905, extraites de l'Etat de référence, 2017 © APEB

même, on examinera plus finement les traces des faux-joints afin de vérifier la présence ou non de cintrages au-dessus des baies visibles sur les dessins d'archives de 1922, qui pourraient le cas échéant être restitués. Les teintes définitives des enduits et des menuiseries, qui contribueront à uniformiser l'aspect des deux façades, devront être validées par la DPC en cours de chantier sur base d'échantillons présentés in situ. Par souci d'homogénéité, on ne rétablira donc pas sur les châssis en façade latérale la teinte bleu clair identifiée par étude stratigraphique comme première couche des menuiseries de 1922.

À propos de la modénature du pignon, l'étude stratigraphique fait référence à des « pilastres encadrant la fenêtre du pignon surmontés de chapiteaux. » Or, l'état initial du pignon n'est documenté par aucune photographie ancienne tandis que les documents d'archives montrent la présence sur le pignon de volutes (document 1920). Les recherches in situ devront être poursuivies en cours de chantier. Une proposition précise à cet égard devra être formulée après vérification par sondages sous l'enduit, et validée par la DPC.
