COMMISSION ROYALE DES MONUMENTS ET DES SITES  
KONINKLIJKE COMMISSIE VOOR MONUMENTEN EN LANDSCHAPPEN

**Objet :** WOLUWE-SAINT-LAMBERT. Avenue J.-F. Debecker, 48 – Villa Lecocq  
Demande de permis unique portant sur la restauration et transformation de la villa et de son site

**Avis conforme de la CRMS**

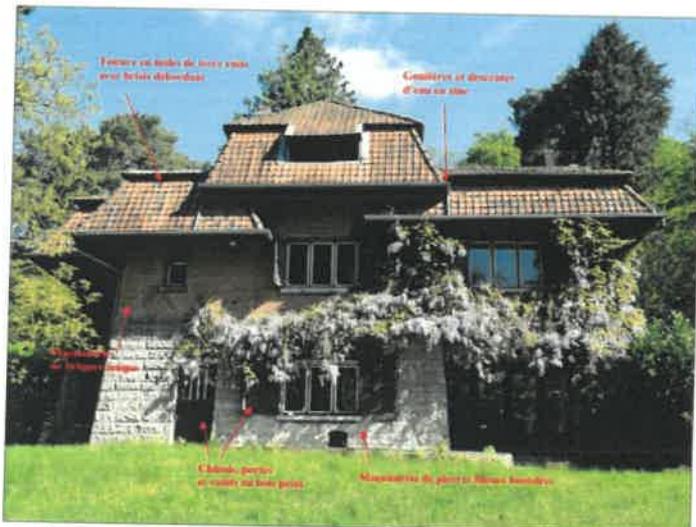
Façade sud du 48 avenue J.-F. Debecker – mai 2018

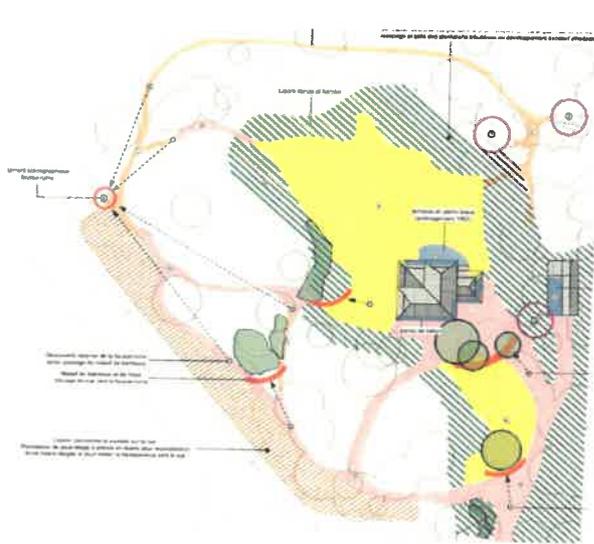
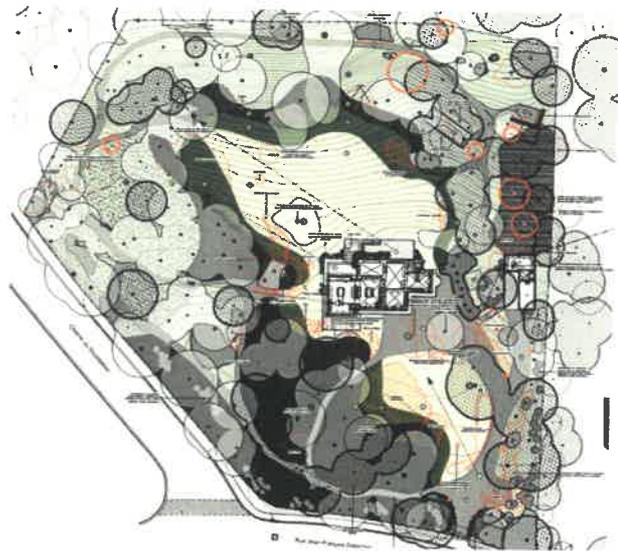
Plan de synthèse des interventions paysagères - Documents extraits du dossier

- Densification du sous-étage dans les lisières périphériques: houx, fusain, sorbier, aubépine, érable champêtre,...
- A Reconstitution du chemin vers le garage en béton graté et bordures en pierre de sable

- B Reconstitution des chemins menant à la terrasse-plateforme et l'ancien espace de culture, et amorce de la promenade forestière: sol en terre battue et bordures en pierre de sable

- C Reconstitution des chemins forestiers disparus: arrachage de la végétation, reprofilage, fouilles superficielles afin de déloger et restaurer les vestiges de bordures, sol en terre battue

- D Restauration de la terrasse: dégagement et remise en état des petites maçonneries et du revêtement de sol (pavés de pierre naturelle et briques). Pas d'apport de nouveaux matériaux.

- E Restauration de la zone de culture: dégagement et remise en état des petites maçonneries et des bordures. Pas d'apport de nouveaux matériaux.
- F Allées d'accès: reprofilage de surface, reprise localisée de la fondation et apport d'une couche de finition en grave concassée de teinte claire et sans effet sur l'acidité du sol (type grès de Fontenoille)

- G Élargissement de l'espace gravillonné pour stationnement informel visiteurs (2 véhicules) en entrée de propriété
- H Espace de compostage pour déchets verts de jardin

- 1 Espace de clairière ouverte: pelouse à gestion intensive
- 2 Lisière étagée "ourlet herbeux": prairie à gestion extensive
- 3 Lisière étagée "ourlet herbeux" et "cordon de buissons bas": plantation de fougères et graminées des bois et complément localisé d'arbustes de lierre (houx, if, fusain d'Europe, aubépine, sorbier, oserailler, ...)
- 4 Gestion du "maillage forestier": éradication des repas d'érable et de robinier faux-acacia, contrôle et taille d'entretien des arbres maintenus, abattage des arbres morts ou dépréssés
- Réouverture de longues perspectives visuelles vers la vigne ou le sous-bois
- Point d'éclairage projeté: balise basse, faisceau lumineux orienté vers le bas et vers les charniers (pas d'éclairage vers les lisières)

Le projet identifie 4 types de milieux sur la parcelle, auxquels sont attribués un mode de gestion différencié :

- Espace de clairière ouverte : pelouse à gestion intensive ;
- Lisière étagée ou ourlet herbeux : prairie à gestion extensive ;
- Lisière étagée et cordon de buissons bas : plantation de fougères et graminées des bois et complément localisé d'arbustes de lisière ;
- Manteau forestier : éradication des rejets d'érable et de robinier faux-acacia, contrôle et taille des arbustes maintenus, abattage des arbres morts ou dépérissant

- la reconstitution ou restauration d'aménagements de jardin anciens, actuellement dégradés : chemin en béton gratté vers le garage et bordures en pierre de sable, reconstitution des chemins menant à la terrasse plateforme et à l'ancien espace de culture, en terre battue avec bordures en pierre de sable, restauration de la plateforme terrasse et de l'ancien espace de culture ;
- La reconstitution des chemins forestiers disparus ;

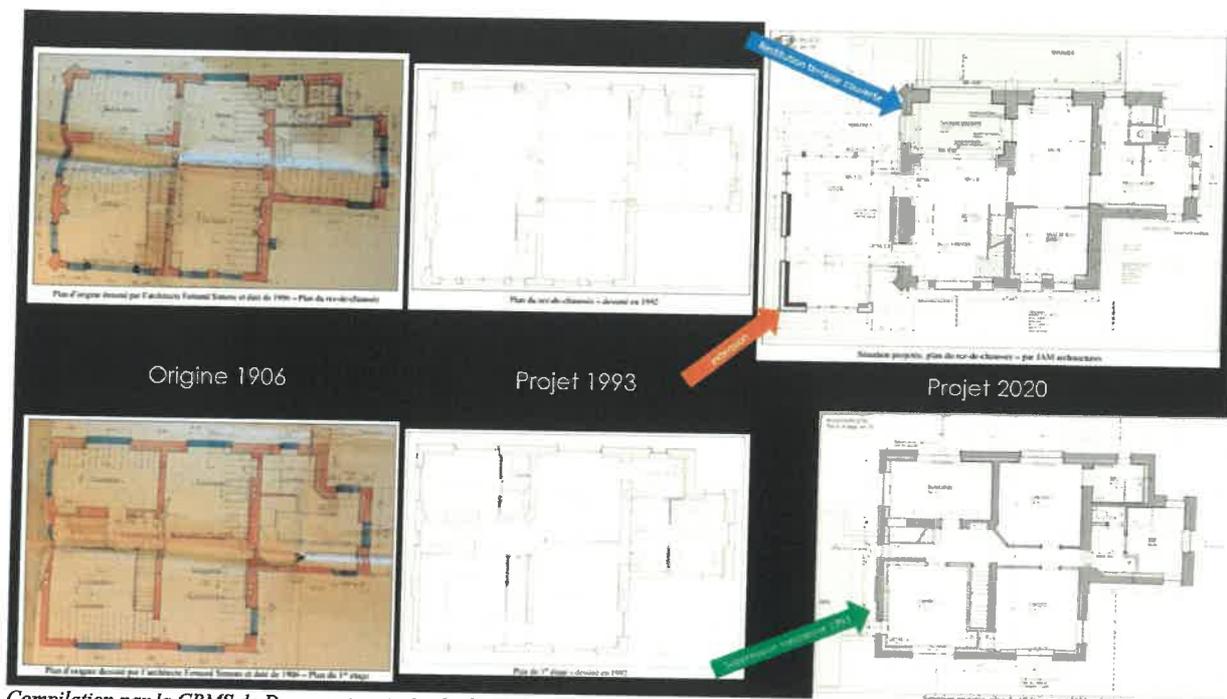
Compilation par la CRMS de Documents extraits du dossier

### 1. Modifications intérieures (redistribution des fonctions, re-cloisonnements, suppression de la loggia) :

- réouverture de la loggia : les sondages effectués ont permis de découvrir que l'encadrement en pierre entre la salle-à-manger et la terrasse couverte d'origine était encore en place, dans ses dimensions d'origine ;
- suppression de la mezzanine > regain de place au 1<sup>er</sup> étage et création d'une nouvelle chambre.

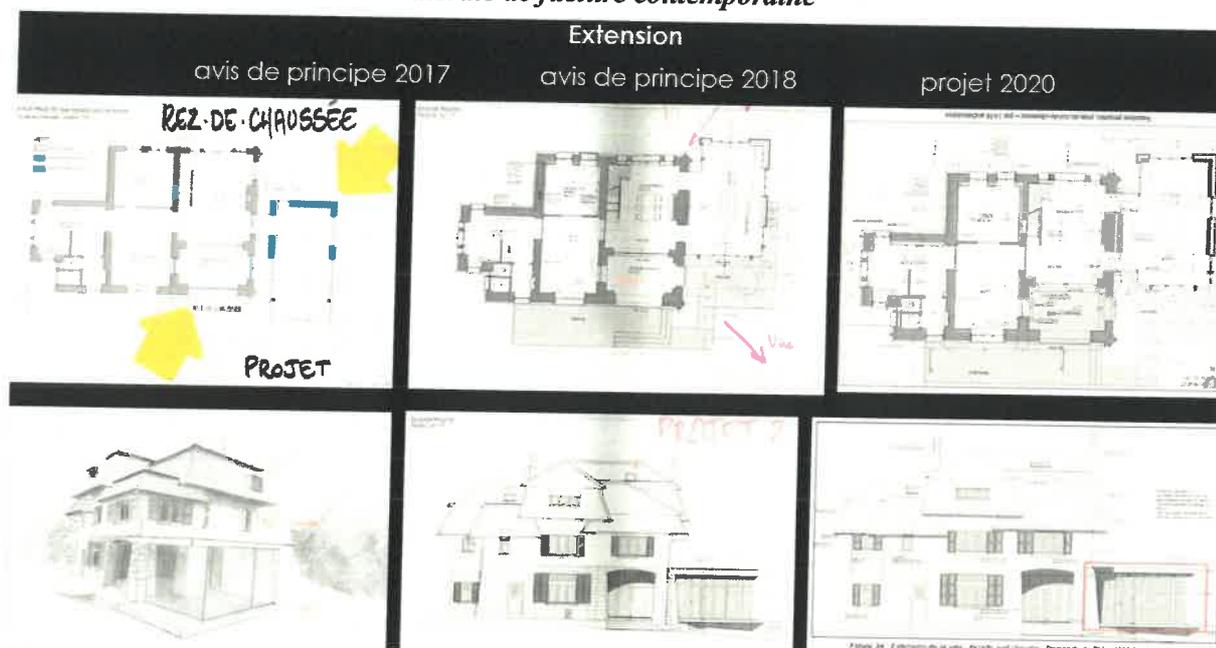
Compilation par la CRMS de Documents extraits du dossier

Une nouvelle annexe (parement en pierre naturelle, châssis en bois lasuré, rives en zinc quartz) abritant la cuisine est prévue, dans la continuité de la salle-à-manger. L'implantation proposée permet de laisser l'angle Sud-Est de la maison dégagé. La hauteur, s'aligne sur la ligne de transition entre les maçonneries de pierre bleue (RDC) et de briques (étages) de la maison. Il est aussi prévu l'aménagement d'une nouvelle terrasse en bois, au Sud de l'annexe, et une connexion fluide avec la terrasse en pierre existante. La transition entre l'annexe et la maison est vitrée et s'organise entre les deux baies dont l'allège sera démolie. L'annexe s'étend ensuite, tant au Nord, qu'au Sud, et propose de larges vues vers le site grâce à de grandes baies vitrées. A l'extérieur, un nouvel escalier en pierre bleue, projeté dans la continuité d'un nouveau chemin pavé, permet d'accéder à la terrasse en bois aménagée au Sud de l'annexe. Cet escalier s'ouvre au Nord sur une nouvelle terrasse qui assure une jonction entre la bande de propreté pavée existant au Nord, et à l'ouest de la maison.

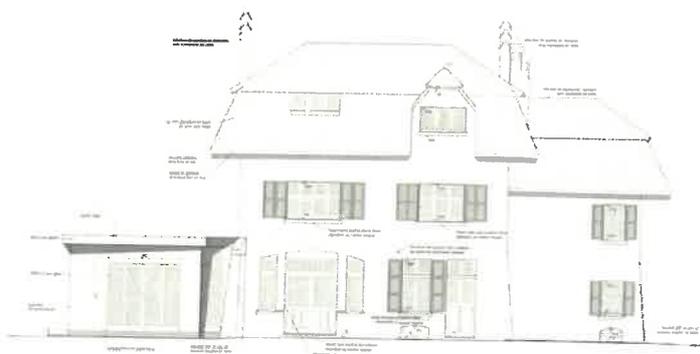
Façade est - 1/50

- 2 lucarnes (respectivement en façades Est (chambre 5) et Ouest (chambre 4)) de forme et matériaux similaires à ceux des lucarnes existantes en versants Nord, et Ouest ; joues en bardage de bois peint, seuils en zinc ;
- 3 fenêtres de toit (dans la chambre 5, dans le hall de nuit, et dans la salle de bain) ;
- un lanterneau (au-dessus de la cage d'escalier - non visible depuis le site) ;
- une nouvelle fenêtre en façade Est, de dimensions identiques à celle de la baie voisine ;
- ouverture en façade Sud, et création d'un balcon en toiture (non visible depuis le site) ;

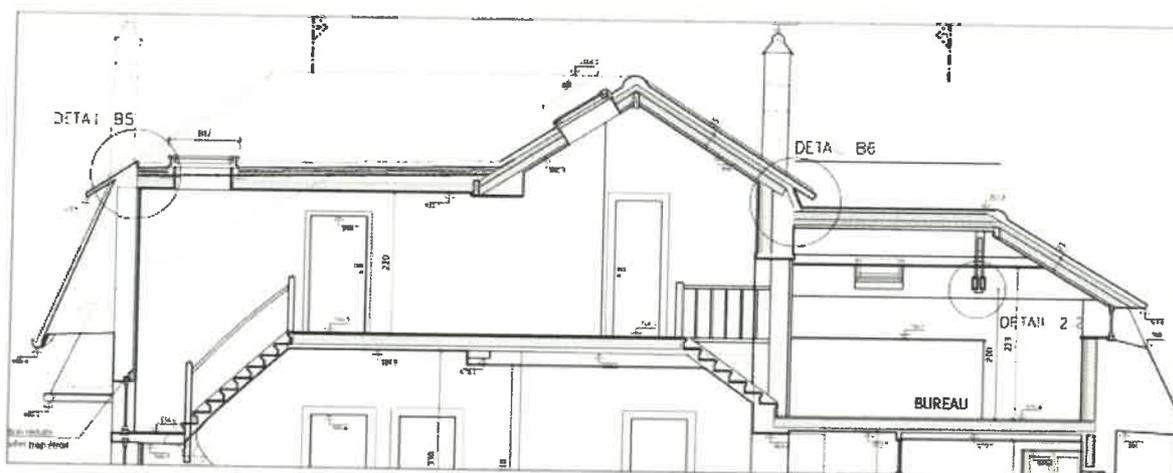
Coupe dans la toiture projetée - coupe BB'

- isolation de la toiture par l'intérieur : remplacement de l'isolation actuelle par une isolation naturelle. Augmentation de l'épaisseur d'isolant (9cm > 21 cm), grâce au placement d'un nouveau chevonnage côté intérieur ;

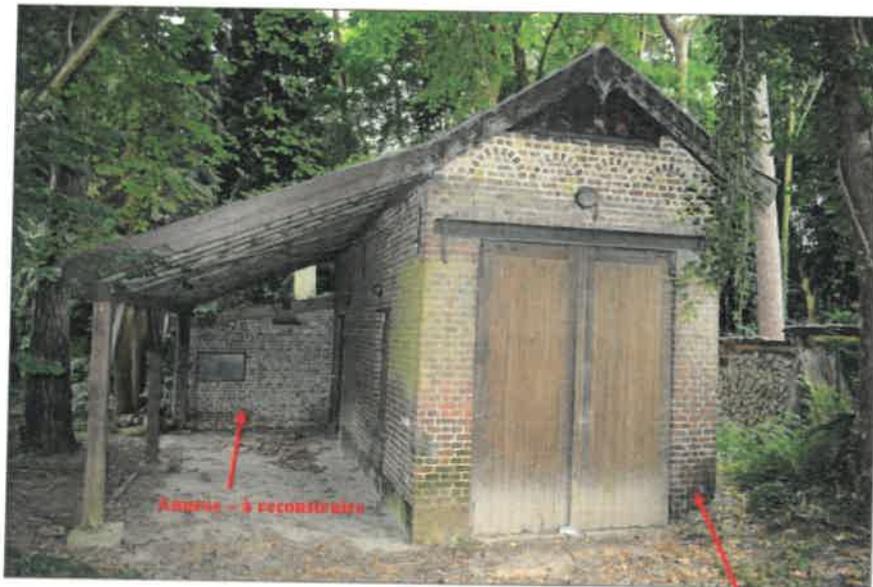
Façade avant du garage - 48 avenue J.-F. Debecker

Sauf sur le plan d'ensemble du projet, aucun détail n'est fourni sur cette intervention.
