Objet : BRUXELLES. Impasse Vanhoeter, 8.
Demande d'avis de principe portant sur la reconstruction d'une maison unifamiliale

Avis de principe de la CRMS

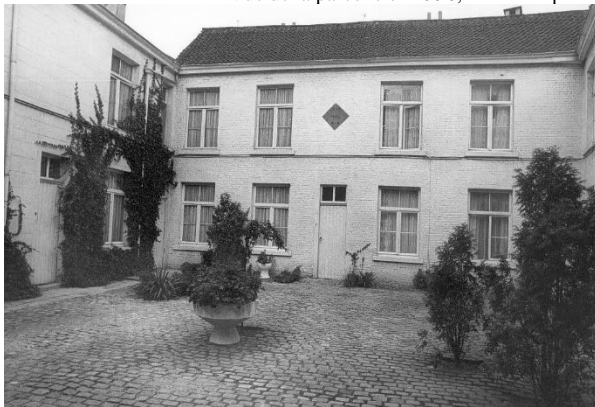
Photo de la maison avant l'explosion – Photo Bruciel – Collection RICH (Ground) – 1970

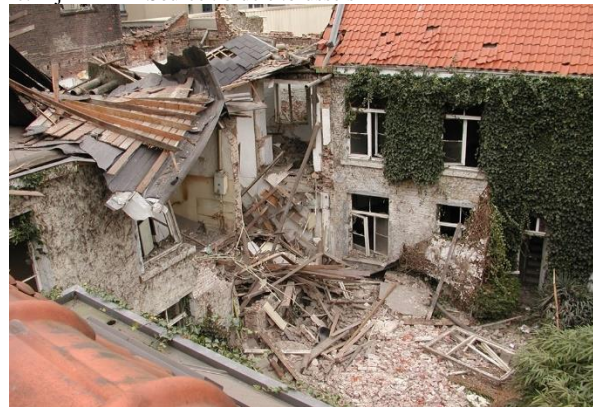
Photo consécutive à l'explosion de gaz en 2002 (source : Internet : Comité Alhambra)

Suite à l'explosion de gaz de 2002, les différentes maisons détruites ont fait l'objet de demandes de permis en vue de leur reconstruction.

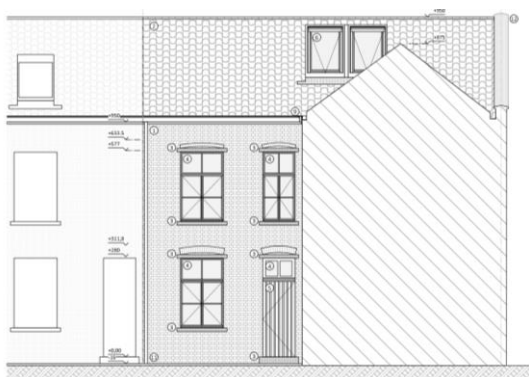
Plan de la façade projetée

Cette demande de permis est la première qui porte sur la construction d'une nouvelle maison à l'emplacement de la maison n° 8 disparue. L'enveloppe extérieure serait composée de matériaux traditionnels, des briques montées au mortier de chaux et chaulées. Les menuiseries extérieures seraient « à l'ancienne » et similaires à celles des maisons voisines de l'impasse en vue de s'intégrer parfaitement à l'ensemble classé : châssis en bois peint en blanc en forme T avec ouverture à battants simples, seuil en pierre bleue, porte de modèle identique aux autres portes existantes sur le site. La toiture serait recouverte de tuiles tempête rouges et percée en façade avant de deux fenêtres de toit.

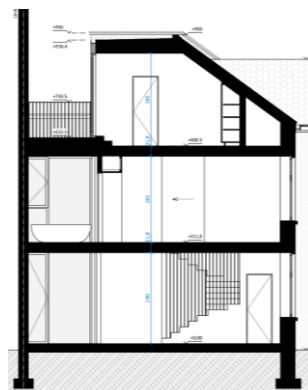
Plan en coupe de la situation projetée

A l'intérieur, le maître de l'ouvrage souhaiterait toutefois profiter de la reconstruction intégrale pour conférer au nouveau bâtiment toutes les qualités de confort actuel tant au niveau de la luminosité que des volumes habitables et des équipements techniques. Les planchers seraient de type poutains clavés (structure souple compatible avec les techniques constructives traditionnelles) avec un système d'entrevous à base de fibres de bois, permettant d'intégrer les techniques tout en conservant une dalle de sol mince. L'intérieur serait résolument contemporain.

La façade arrière serait construite partiellement en retrait du mitoyen arrière, en vue de constituer un patio au rez-de-chaussée et une façade rideau vitrée aux étages de manière à faire pénétrer la lumière dans l'habitation. La maison d'origine ne pouvait en effet prendre de la lumière que depuis l'impasse et toute la partie de l'habitation située dans l'angle de la cour était dépourvue de lumière naturelle. Il est donc prévu, à l'occasion de la reconstruction, de remédier à ce manquement par cette façade vitrée. L'ajout de deux fenêtres de toiture permettrait par ailleurs de créer un puits de lumière au niveau de la cage d'escalier

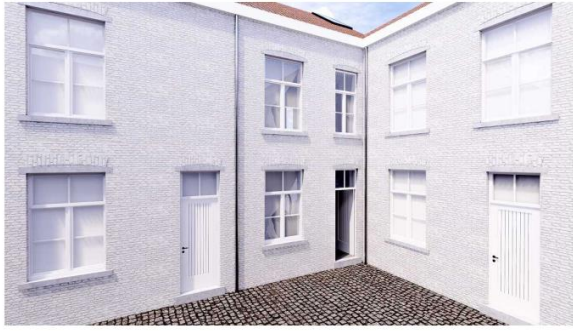
Photomontage de la situation extérieure projetée

Pour ce qui concerne les deux fenêtres de toiture, la CRMS constate que l'ensemble des habitations encore présentes sur le site sont dotées de larges fenêtres de toit en pan arrière mais que les pans avant en sont dépourvus ou ne sont dotés que d'un seul élément par habitation. Cependant, les deux fenêtres projetées seront fort peu visibles, surtout celle de droite qui s'inscrira à l'arrière de la bâtière du bâtiment contigu en retour d'angle. La CRMS ne s'oppose donc pas à ces deux fenêtres de toit pour autant qu'elles s'accordent par leur typologie et leurs dimensions à celles présentes en pan de toiture avant des autres maisons du site. Elle s'interroge sur la volonté de placer deux fenêtres de toit côte à côte plutôt qu'une.

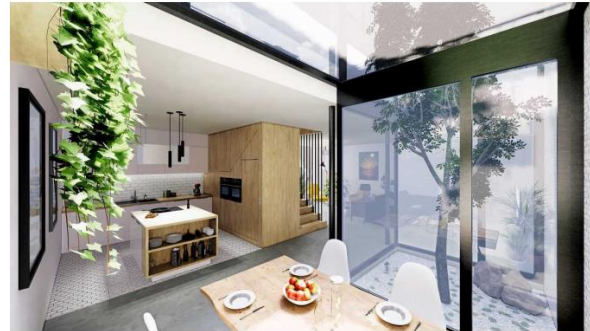
Photomontage de l'intérieur projeté
Images tirées du dossier.

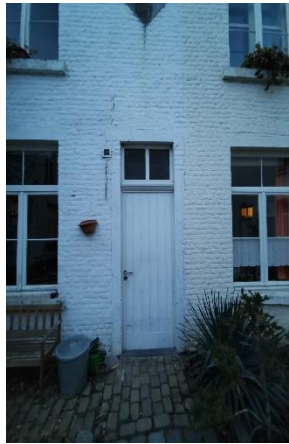
Photo d'une porte des maisons d'origines. Photo CRMS

S'agissant de la porte d'entrée, de légères différences existent entre les portes d'origines et celles des bâtiments reconstruits après l'explosion (taille des linteaux, mise en peinture de ceux-ci, proportions des fenêtres). La CRMS demande que la nouvelle porte soit restituée sur base du modèle des portes historiques, plus authentiques. Les menuiseries extérieures de la façade avant devront être de facture traditionnelles et identiques aux châssis des maisons originelles du site ; elles ne seront pas laquées mais devraient être peintes au pinceau, à l'aide d'une peinture de type siloxane.

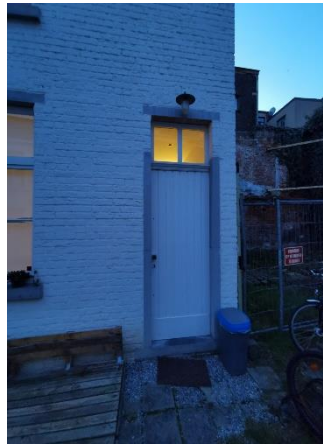
Photo d'une porte des maisons reconstruites. Photo CRMS
