COMMISSION ROYALE DES MONUMENTS ET DES SITES
KONINKLIJKE COMMISSIE VOOR MONUMENTEN EN LANDSCHAPPEN

Objet : IXELLES. Place Fernand Cocq. Maison communale. Projet de restauration du pavillon Malibran : connexion entre le nouveau centre administratif et la maison communale classée, surhausse du garde-corps de la salle des pas perdus, travaux structurels. Demande d'avis préalable à l'introduction du dossier de permis unique.

Avis de la CRMS

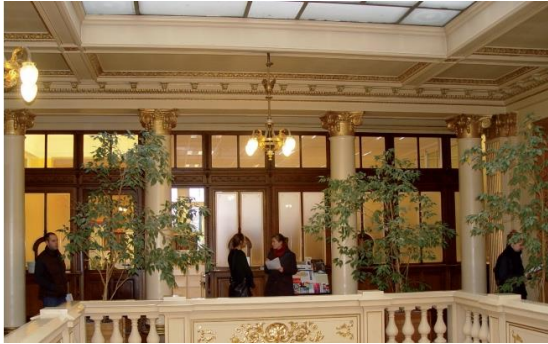
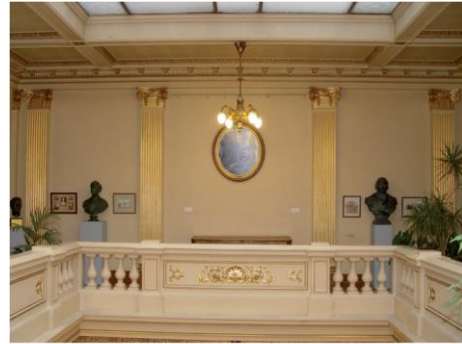
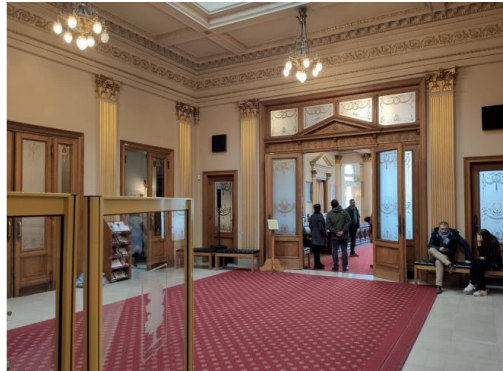
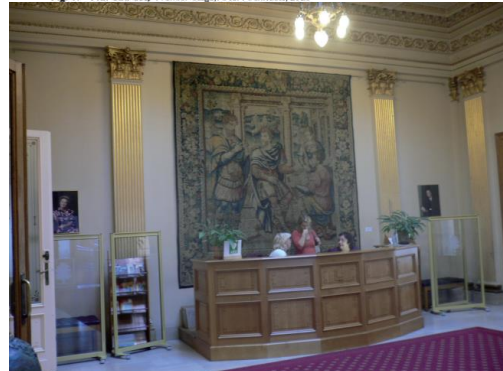
Fig. 44 - Vue vers la salle du Conseil, Rez-de-chaussée, Arter Architects, 2020

Fig. 47 - Mur sud-est, Premier étage, Arter Architects, 2020

Fig. 45 - Mur sud-est, Rez-de-chaussée, Arter Architects, 2020

*Rez-de-chaussée et 1^{er} étage de la salle des pas perdus,
à droite, les murs aveugles à percer de nouvelles baies - photos jointes à la demande*

Le projet prévoit le percement de deux baies localisées au droit des murs de fond de la salle des pas perdus, actuellement aveugles. D'autres baies ont également été prévues dans des zones non-patrimoniales.

Dans son avis conforme du 26/04/2014, la CRMS avait demandé de mieux contextualiser ces interventions et elle n'avait pas souscrit aux percements dans l'attente d'une étude documentant la nature de la paroi à percer et précisant les mises en œuvre envisagées. Le dossier actuel rencontre cette demande et fournit des relevés ainsi qu'un reportage photographique des principaux éléments patrimoniaux concernés. La CRMS approuve dès lors l'option de créer des nouvelles liaisons, nécessaires sur le plan fonctionnel pour autant que l'ensemble final soit respectueux du statut majeur au pavillon Malibran. Elle conditionne dès lors son avis de principe favorable aux remarques et considérations suivantes :

- Etant donné que les analyses stratigraphiques mentionnées dans le dossier n'y ont pas été jointes intégralement, il est aujourd'hui impossible de mesurer l'impact réel des percements sur les décors existants. Ce point reste à préciser.

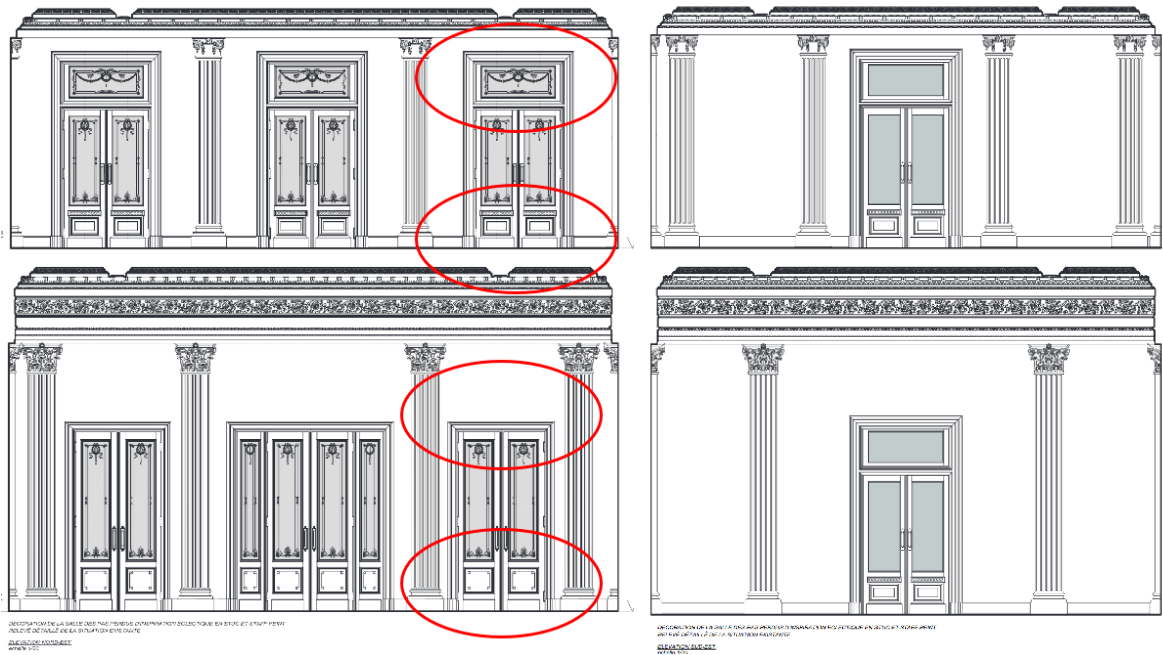
Dessins des portes existantes à gauche, et des portes projetées à droite, joints à la demande

- En ce qui concerne les nouvelles portes, le dossier prévoit de s'inspirer des autres menuiseries de la salle des pas perdus côté Malibran (sans toutefois y intégrer les motifs décoratifs des vitrages réalisés à la bronzine). Du côté du centre administratif, on propose une composition plus épurée. A propos des dessins des nouvelles portes, la CRMS remarque que :

- . les nouvelles portes du niveau +00 et du niveau +01 sont munies d'une imposte alors que les menuiseries existantes n'en possèdent qu'au premier étage ;
- . les parties basses des portes du niveau +00 et du niveau +01 diffèrent des portes existantes alors que la proposition prévoit un traitement similaire ;
- . du point de vue des hauteurs des menuiseries, les nouvelles portes sont toutes semblables alors que les existantes semblent présenter des proportions différentes par étage.

La CRMS demande de poursuivre l'étude du dessin des nouvelles portes en y incluant ces nuances et en s'inspirant davantage encore des portes existantes pour garantir une meilleure cohérence entre les éléments neufs et anciens.

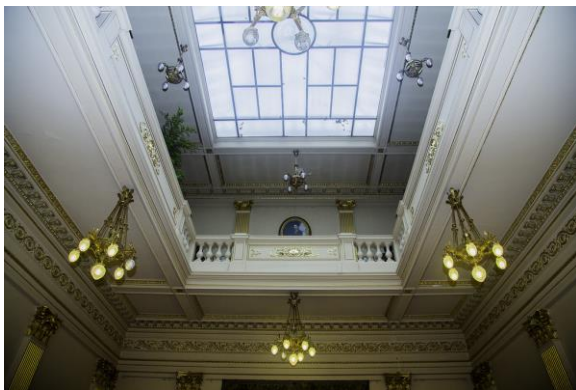
Fig. 77 - Élévation existante de la balustrade, Arter Architects, 2020

3. La rehausse de la balustrade de la salle des pas perdus

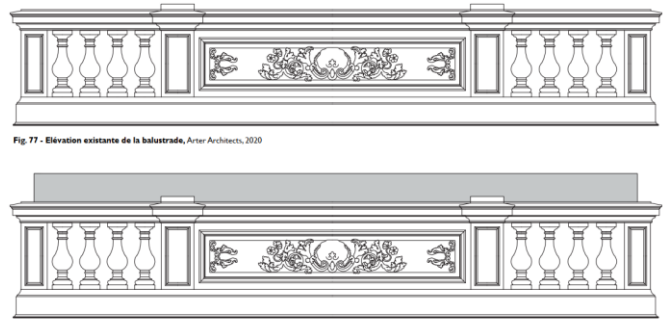
Fig. 78 - Proposition de rehausse de la balustrade, Arter Architects, 2020
