**Objet :** BRUXELLES. Eglise Notre-Dame de la Cambre

Demande d'avis de principe portant sur la pose d'une vitrine de protection et de mise en valeur du tableau d'Albrecht Bouts « Ecce Homo » dans une des niches situées dans la nef de l'église Notre-Dame de la Cambre.

**Avis de principe de la CRMS**

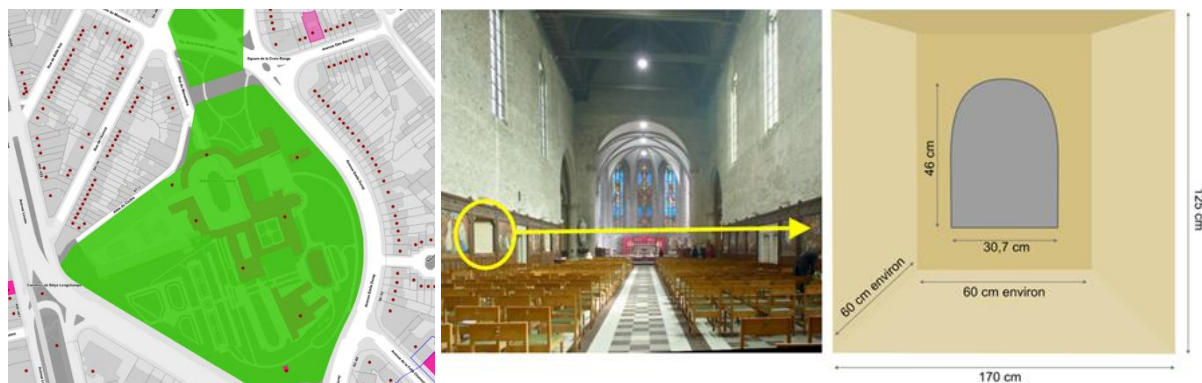
Emprise du classement de l'Abbaye de la Cambre (©Brugis) et vue de la nef de l'église, avec la niche accueillant le tableau (extr. du dossier de demande)

Dans l'église Notre-Dame de la Cambre, un tableau de l'artiste Albrecht Bouts représentant *l'Ecce Homo* est installé dans une niche du côté gauche de la nef. Ce panneau (46\*30cm) peint à l'huile remonte aux années 1500-1505, il a été restauré par l'IRPA en 2020. Avant sa restauration, le tableau était placé derrière une vitrine en bois doré, datant de 1900, sans valeur patrimoniale particulière. Cette vitrine se logeait au fond d'une niche en pierre de plan trapézoïdal, encadrée par des lambris revêtant les murs de l'édifice.

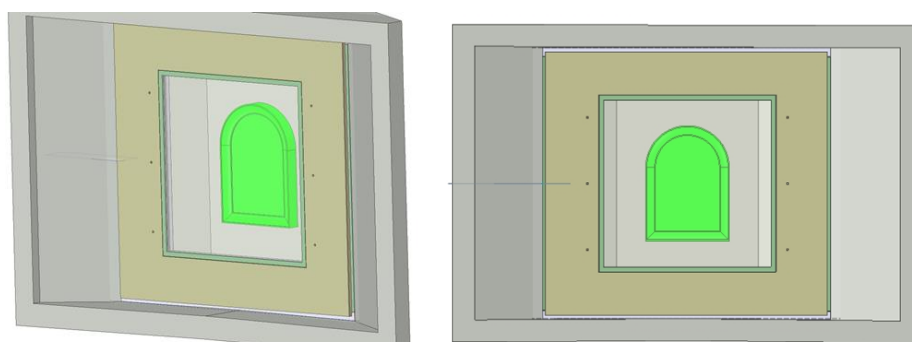
Dessin projeté de la nouvelle « vitrine » (extr. du dossier de demande)

La Fabrique d'église a donc privilégié le choix d'une installation simple, en exposant le tableau directement contre la maçonnerie de pierre, derrière une vitre de protection : celle-ci serait composée d'un cadre en acier mesurant environ 120\*120 cm, avec une vitre de sécurité de 80\*80 cm (largeur du cadre acier de 20cm), elle serait anti-reflet et anti-effraction. Un éclairage led serait prévu sur le pourtour. Le cadre vitré serait placé à mi-profondeur de la niche de plan trapézoïdal. Il convient également de préciser que le tableau a été déjà doublé à l'arrière par un dos protecteur étanche et que cet élément permet d'éviter tout transfert d'humidité ou de température depuis les maçonneries vers le panneau. L'alarme existante sera réutilisée et des charnières à gougeon anti-volet seraient utilisées.
