COMMISSION ROYALE DES MONUMENTS ET DES SITES
KONINKLIJKE COMMISSIE VOOR MONUMENTEN EN LANDSCHAPPEN

Objet : BRUXELLES. Place du Nouveau Marché aux Grains, 19
Demande de permis unique portant sur la réaffectation de la maison en hôtel, la rénovation et restauration de la façade avant et de la toiture

Avis conforme de la CRMS

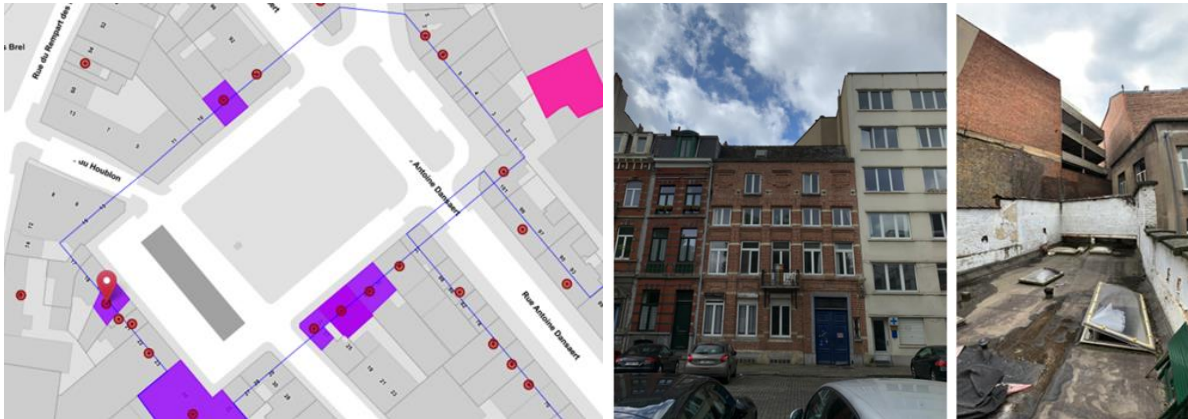
Implantation (extr. de Brugis), vues de la façade avant et de l'intérieur d'îlot à partir de la toiture plate (extr. du dossier de demande)

La maison se développe sur trois niveaux hors sols plus un étage-attique. La façade principale, à l'origine enduite, est divisée en cinq travées se terminant par un mur acrotère. Le fond de parcelle est entièrement couvert. La façade arrière est répartie sur plusieurs volumes, qui ont été modifiés au fil du temps sans vision homogène, et ne présente pas de valeur patrimoniale particulière.

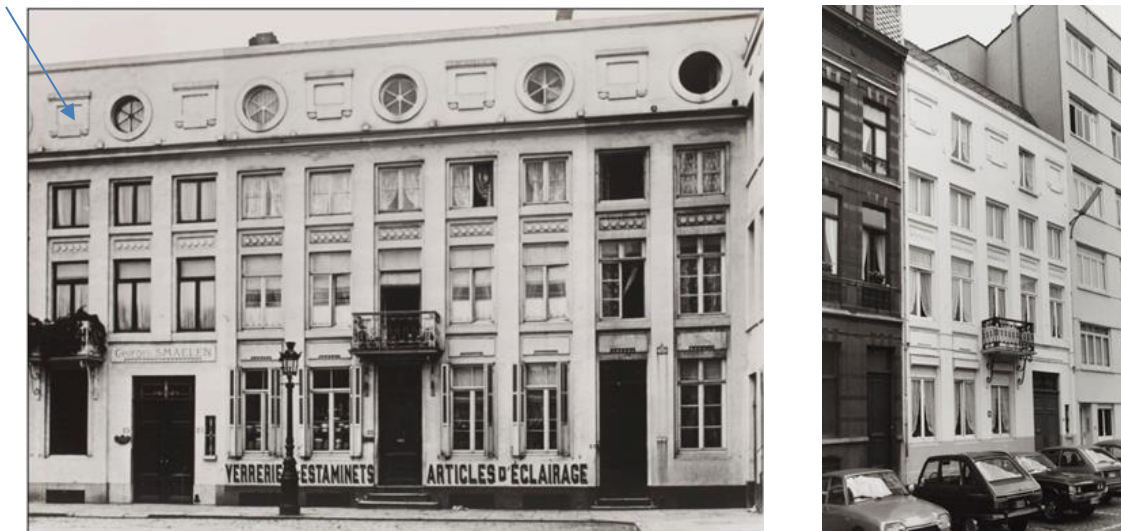
Vues vers 1905 et en 1979 (©Urban.brussels)

- en 1910, un pigeonnier est construit et la maison est rehaussée. La toiture, à l'origine invisible depuis la place, devient une toiture en bâtière. Aujourd'hui, la couverture est constituée de « shingles » en roofing sur le versant avant tandis que le versant arrière est en tuiles. Entre 1910 et 1958, les oculi de l'étage-attique sont remplacés par des fenêtres rectangulaires ;

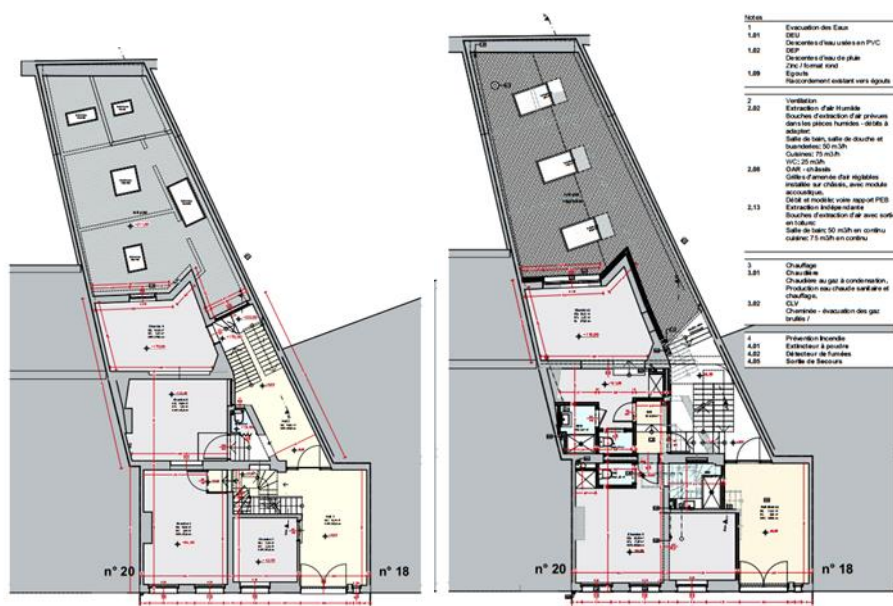
Plan du rez-de-chaussée : situations existante et projetée (extr. du dossier de demande)

- Au sous-sol : les chambres d'étudiants laissent la place à deux grandes salles communes (cuisine et multimédia) et une buanderie est installée côté place.
- Au rez-de-chaussée, le hall d'entrée est maintenu et deux appartements, avec salle de douche et toilettes privatives, remplacent les 4 pièces existantes.
- Les premier et deuxième étages sont organisés de manière identique : un hall central donne accès à trois chambres, par étage, également avec SDD et toilettes privatives.
- Le 3^e étage est occupé par 2 chambres.

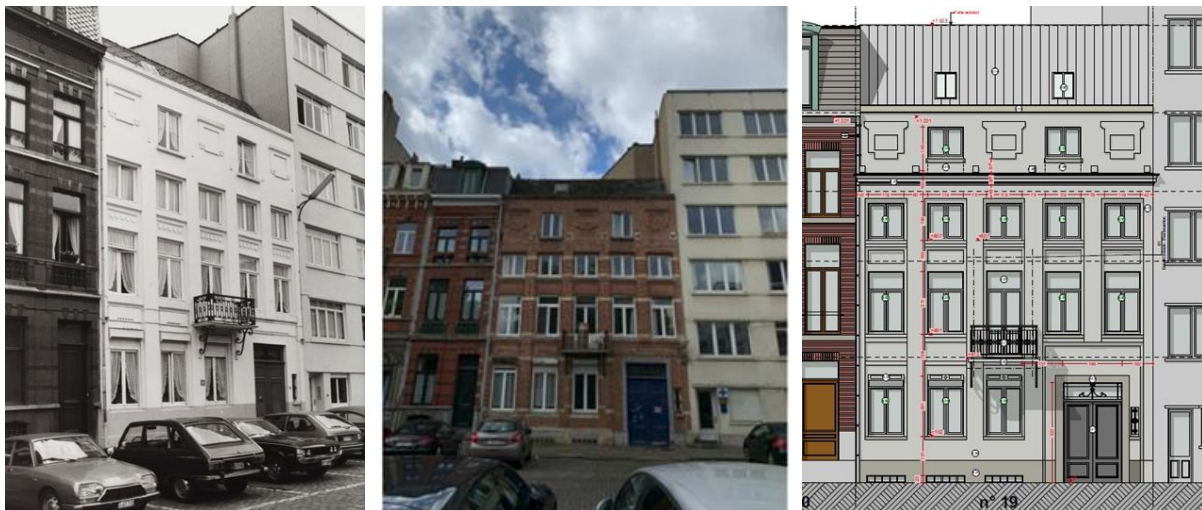
La façade principale en 1979 (©Urban.brussels), actuellement et en situation projetée (extr. du dossier de demande de permis)

- Restauration de la façade :
 - Pour rappel : en 1991, la façade principale du bâtiment a été dérochée en infraction. Sur les photos des années 70, un enduit de couleur claire est encore visible. Il est à noter que les allèges étaient décorées de panneaux à disques ou à gouttes pour les 1^{er} et 2^e étages et que, pour l'étage-attique, des panneaux en creux avec consoles à rosettes et larmiers se relayaient aux fenêtres. Aujourd'hui, même si ces décorations ont disparu en raison de la suppression de l'enduit, la présence de ces détails est encore perceptible grâce aux reliefs présents dans la maçonnerie.

- Le projet prévoit la restitution de l'enduit de façade y compris le remplacement des joints en ciment par des joints à la chaux (une étude est prévue pour déterminer la composition de l'ancien mortier) ; la remise en état du balcon axial du 1^{er} étage ; la restitution des cache-boulins en bois au niveau du dernier étage ; la restitution de la corniche entre le 2^e étage et l'étage-attique ; la restauration du mur acrotère et le remplacement du couvre-mur, supposé en béton, par un élément en pierre bleue.

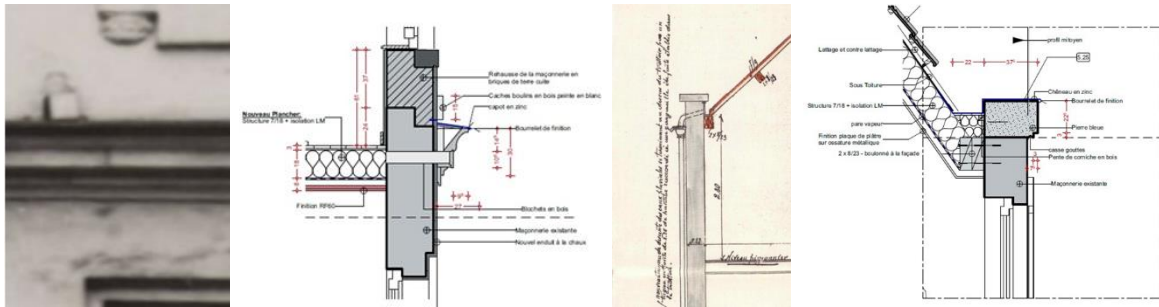
Restitution de la corniche : photo de 1905 et situation projetée (extr. du dossier de demande)
 Restauration du mur acrotère : plan d'archive datant 1910 et situation projetée (extr. du dossier de demande)

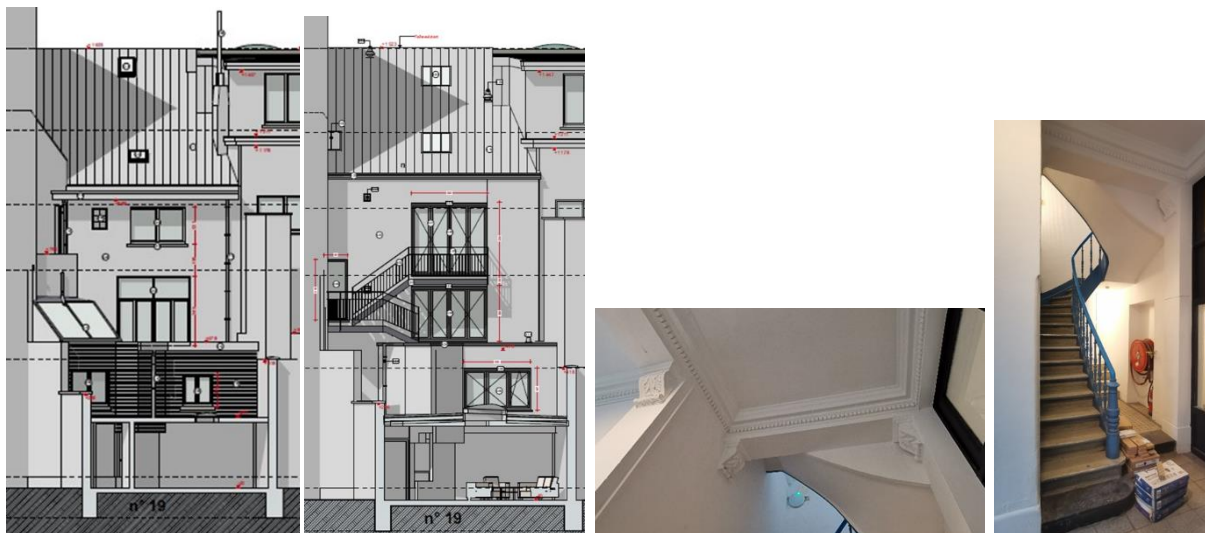
Façade arrière : situation existante et projetée (extr. du dossier de demande), vues actuelles de la cage d'escalier (©Urban.brussels, 2021)

Vu son état de dégradation avancé, elle sera rénovée et son actuel décrochement sera fermé afin d'obtenir une volumétrie plus cohérente.

Au niveau du rez-de-chaussée, le plafond mouluré du **hall d'entrée** sera supprimé et l'**escalier** remplacé et positionné ailleurs.
