COMMISSION ROYALE DES MONUMENTS ET DES SITES
KONINKLIJKE COMMISSIE VOOR MONUMENTEN EN LANDSCHAPPEN

Objet : BRUXELLES. Rue au Beurre, 29 « La Cigogne »

Demande de permis unique portant sur la restauration du bâtiment et l'aménagement de 3 logements aux étages, la modification du rez-de-chaussée commercial et de l'accès aux logements, la pose de garde-corps en façades avant et arrière, la pose d'un nouvel escalier central et la mise en conformité SIAMU.

Avis conforme de la CRMS

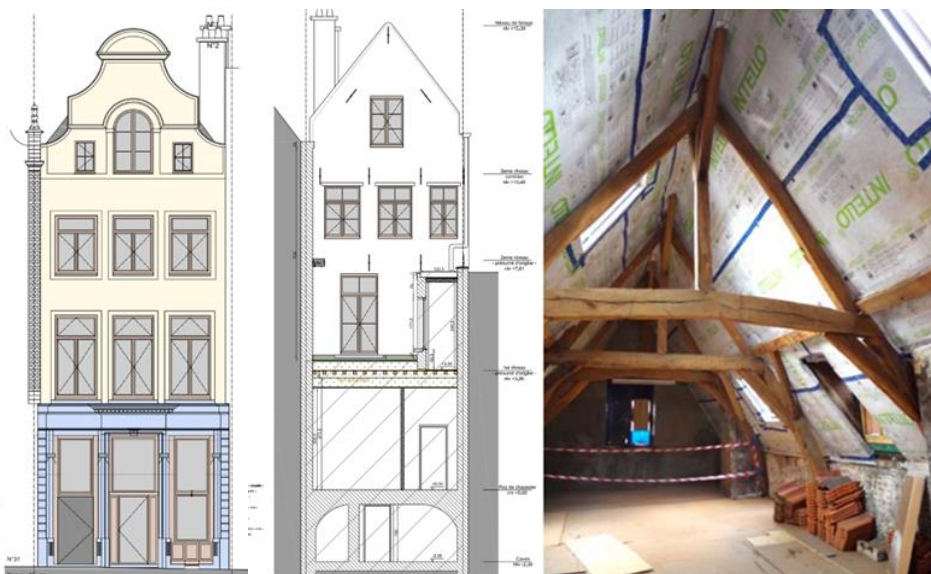
Élévations existantes avant et arrière, vue de la charpente restaurée en 2015 (extr. du dossier de demande)

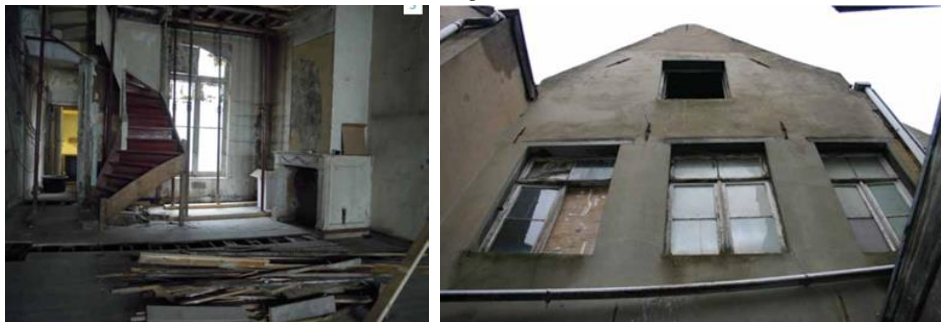
Vues actuelle du 1^{er} étage et de la façade arrière (extr. du dossier de demande)

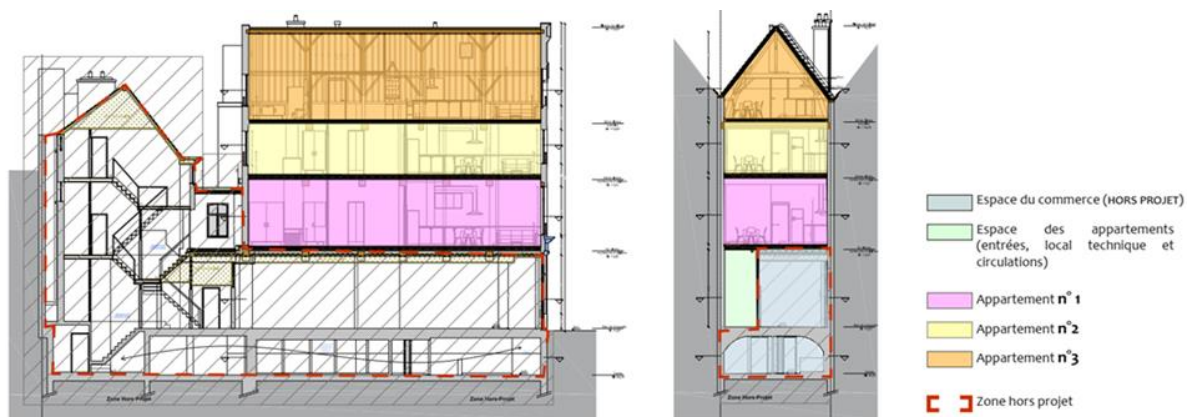
Fig. 2 - Coupes schématiques du projet de restauration et de réaffectation, 2020, © ARTER

Répartition des affectations (extr. du dossier de demande)

La demande actuelle porte sur la phase 2 des travaux : la restauration des façades, la réaffectation et le réaménagement des étages en 3 appartements, avec accès privatif. Le RDC commercial, les caves et l'achterhuis ne sont pas concernés par la demande.

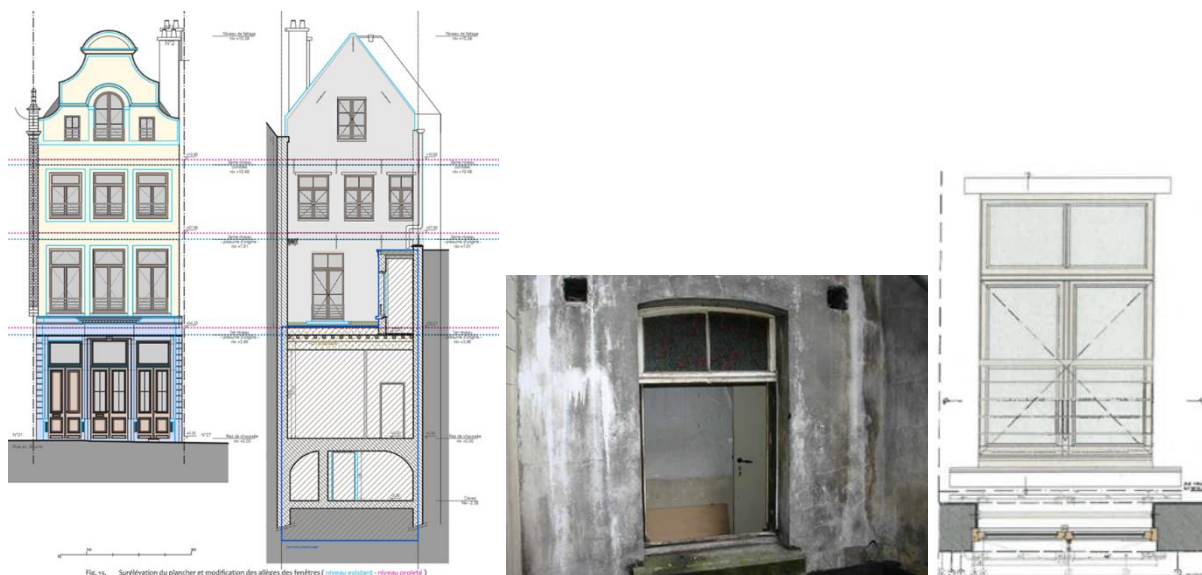
Fig. 15. Surélévation du plancher et modification des allèges des fenêtres (niveau existant - niveau projeté)

Élévations projetées des façades, vue actuelle de la fenêtre arrière (R+1), élévation projetée d'un garde-corps (extr. du dossier de demande)

- Façades avant et arrière : vu la hauteur insuffisante des allèges actuelles, pose de garde-corps en acier thermolaqué,
- Façade arrière : pour les menuiseries des étages, restauration et adaptation par l'insertion d'un vitrage performant et joint périphérique d'étanchéité à l'air ; remplacement du châssis des combles avec intégration d'une grille d'aération,

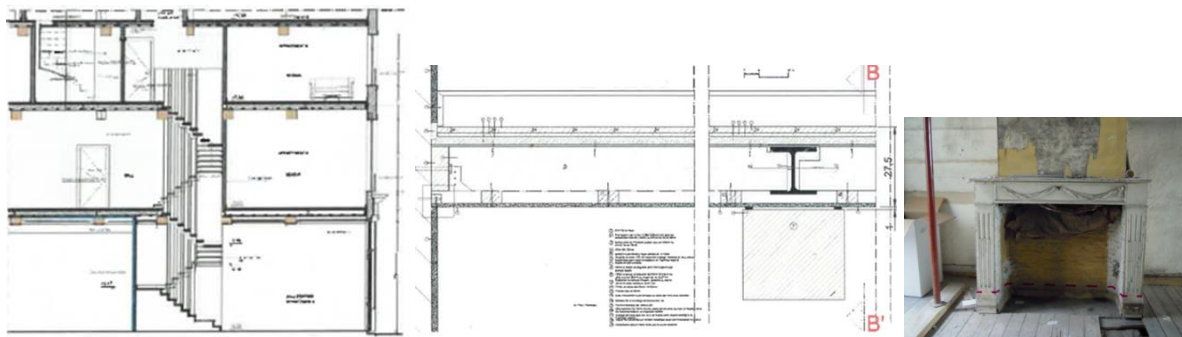
Nouvelle cage d'escalier, nouvelle structure porteuse avec la rehausse des planchers des étages et cheminée Louis XVI existante (extr. du dossier de demande)

- Étages :
 - installation d'une nouvelle structure porteuse au-dessus des poutres en chêne existantes, rehausse des niveaux des sols des étages d'environ 30 cm (aux R+1 et R+2) et de 20 cm (R+3) avec intégration d'isolation acoustique et phonique. Cette surhausse implique la pose d'un garde-corps plus élevé, l'adaptation au R+1 de la cheminée de style Louis XVI (soit les piédroits seraient partiellement englobés dans la surépaisseur, soit la cheminée serait déposée, restaurée et remontée au-dessus du nouveau plancher),

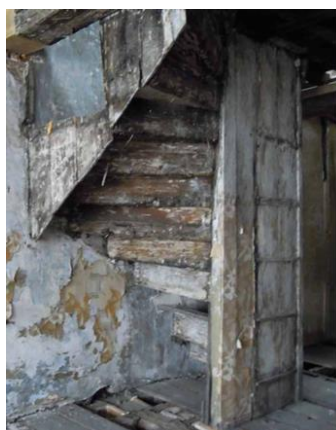
Fig. 1. plan des combles - situation existante

Ancien escalier menant aux combles, plans existant et projeté des combles (extr. du dossier de demande)

- plafond mouluré à gorge du R+1 : non conservé ? (incohérence entre les dessins du projet et la description des nouveaux plafonds suspendus),
- escalier d'origine (du R+2 aux combles), avec marches en chêne et contremarches en résineux : démontage prévu, restauration en atelier et remontage à un endroit différent de son emplacement d'origine.
