Objet : BRUXELLES. Rue des Chapeliers, 19-23 / Petite rue de la Violette. Demande de permis unique portant sur la réaffectation et sur le réaménagement des trois maisons en hôtel.

Avis conforme de la CRMS

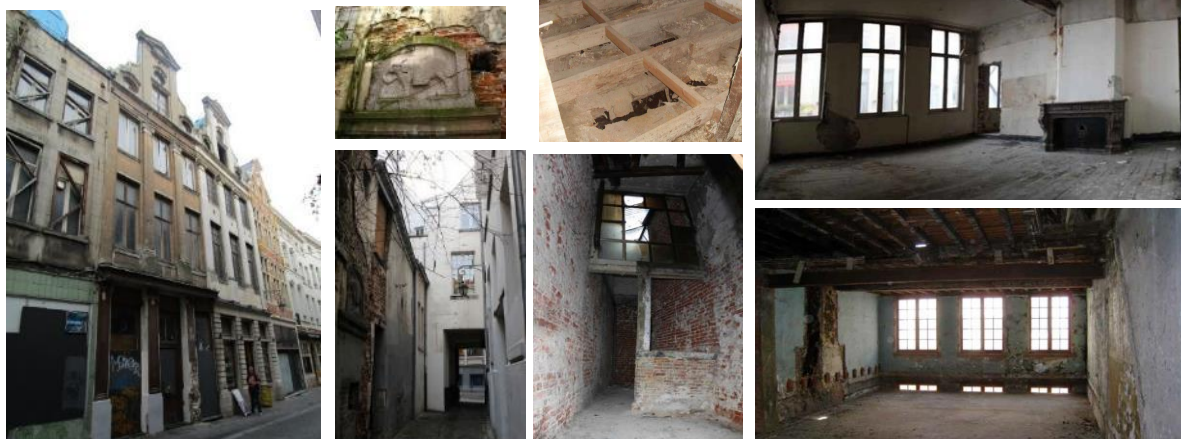
Rue des Chapeliers 23, 21, 19 et Petite rue de la Violette, état des façades en 2014 ; intérieur du n° 23 (à gauche), n° 21 (en haut à droite) et n° 19 (en bas à droite) – état en 2012 (photos jointes à la demande)

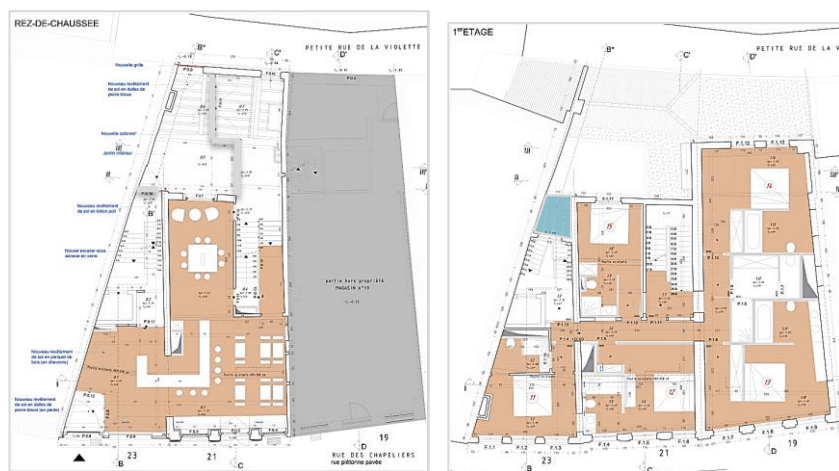
Etat projeté du rez-de-chaussée et du premier étage (plans joints à la demande)

Les fonctions communes de l'hôtel sont prévues au rez-de-chaussée (réception, bar) et en cave (sanitaires) des n^{os} 21 et 23 tandis que les 17 chambres seront réparties aux étages des trois maisons. Elles seront distribuées par un couloir reliant les trois parcelles, y compris au niveau des charpentes où les liaisons prennent la forme de passages vitrés. L'escalier historique du n^o 23 est remplacé par un ascenseur, un nouvel escalier étant projeté en fond de parcelle. L'escalier du n^o 21 est conservé, mais adapté aux nouvelles hauteurs de plancher tandis qu'au n^o 19 toute circulation verticale est supprimée. Un patio sera intégré à l'arrière des n^{os} 21-23 et donnera jour au nouveau passage reliant les constructions avant et arrière.

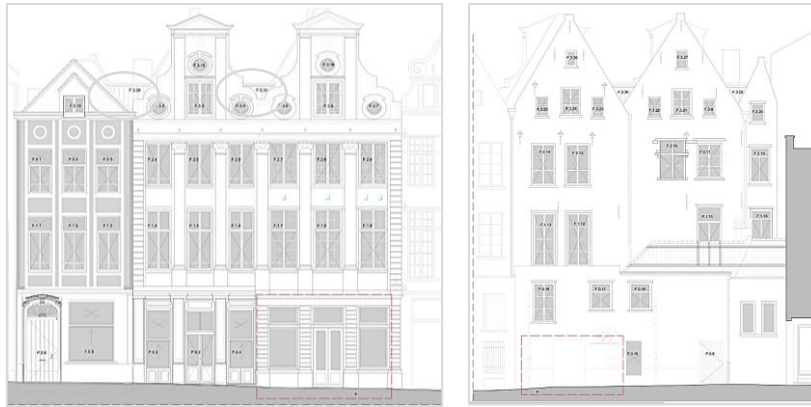
État projeté des façades avant et arrière, joints à la demande

- × en façade avant des n^{os} 19 et 21 : décapage du cimentage, pose d'un enduit traditionnel à la chaux, mise en couleur avec une peinture minérale ou silicate (blanc cassé légèrement satiné), pose de pierres bleues en soubassement ;

- × au n° 23, restitution des pierres, des moulures et de l'enduit fausses briques et pierres, fondée sur les conclusions des analyses visuelles effectuées par la cellule Archéologie de la DPC ;

- × restitution et restauration des devantures commerciales ;
- × façades arrière : restitution de la baie à croisillon du n° 21, ouverture de certaines baies au +3, création d'une nouvelle porte donnant sur la Petite rue de la Violette, enduisage de l'ensemble des façades ;

La CRMS approuve les options de restauration proposées pour les façades, moyennant les conditions suivantes :

- réévaluer la faisabilité du décapage des façades (n° 19 et 21) en cours de chantier, en fonction de l'adhérence des cimentages en place, pour s'assurer que la brique ne s'endommage pas lors de ce traitement. Les enduits seront sonnés et les parties non adhérentes seront décapées. Les éléments trop adhérents seront conservés et restaurés si leur élimination n'est pas possible sans dégâts significatifs ;

- en façade arrière, réenduire les zones concernées avec un enduit bâtard compatible avec l'enduit existant et s'assurer de la parfaite mise en œuvre, spécifiquement aux raccords avec les enduits conservés ;

- améliorer le détail des pierres de soubassement. La ciselure périphérique avec le bouchardage de pierres planes sans moulure de départ est inadaptée à la typologie des façades. Il est demandé d'étudier des soubassements d'époque similaires et d'adapter les détails de ces pierres en fonction des recherches ;

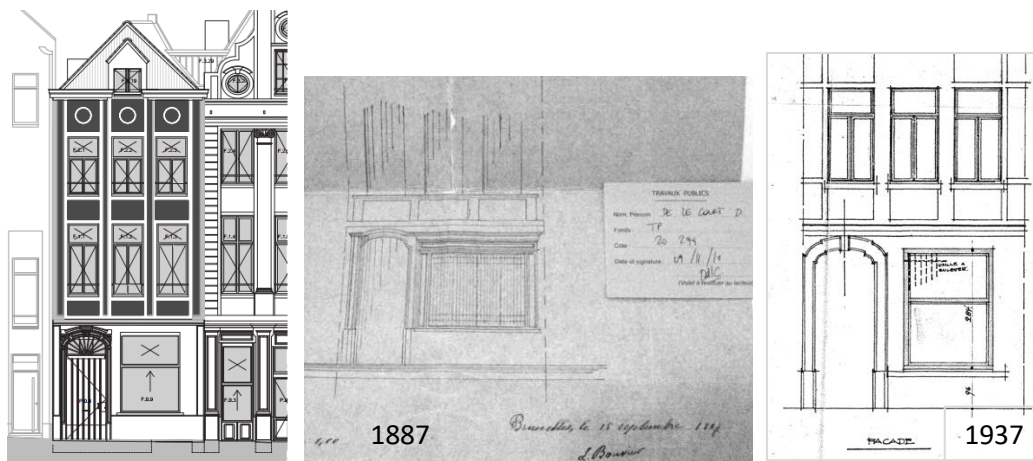
Proposition de devanture pour le n° 23 et plans d'archives (documents joints au dossier)

Pour le n° 23, il est proposé de remplacer la vitrine existante, datant des années 1950, par une devanture composée d'un encadrement de porte mouluré et d'une vitrine latérale. La Commission souscrit à l'option de retrouver l'entrée dans la travée de gauche, ce qui rend la composition de devanture plus cohérente. Elle demande cependant d'effectuer la restitution selon les plans d'archives de 1887, qui montrent une vitrine plus large et mieux adaptée à la composition de façade que celle actuellement proposée se référant aux plans de 1937.

La Commission demande également d'améliorer la composition de la devanture du n° 21 et d'en respecter les proportions des menuiseries et leur position dans les baies comme renseigné par les documents d'archives de 1900.

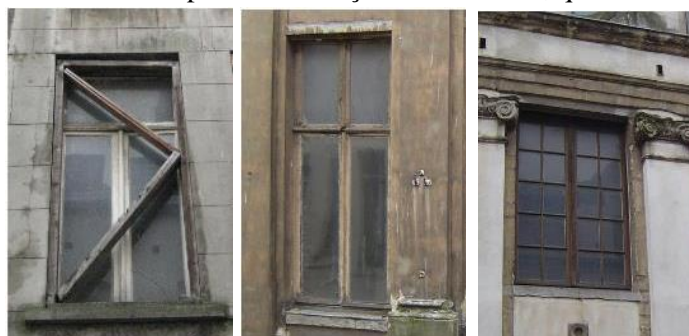
Dans la mesure du possible, la CRMS demande de récupérer et de restaurer toutes les menuiseries anciennes du XVIIIe et du XIXe siècle. En revanche, elle s'interroge sur la pertinence de restaurer les châssis à croisillons des années 1970 présents en façade avant n° 19, qui sont sans intérêt patrimonial.

De gauche à droite, châssis type en façades avant des maisons n°s 23, 21 et 19 (photos jointes au dossier)

Les restaurations devront être effectuées selon les règles de l'art et devront être documentées par des plans d'exécution, en particulier pour ce qui concerne l'intégration du nouveau vitrage. Les menuiseries ainsi restaurées serviront de modèle pour des restitutions éventuelles, conformément à l'époque de référence des façades respectives. Les remplacements se feront à l'identique ou selon une logique constructive traditionnelle, en respectant la cohérence façade par façade.

La restauration des menuiseries est renseignée par le relevé détaillé et par l'inventaire des châssis existants (matériaux, dimensions, typologie et époque de construction précisés pour chaque pièce), mais

leur traitement définitif reste assez vague, puisque les indications REST, RES ou REN mentionnées par l'inventaire n'y sont pas légendées. En outre, des contradictions subsistent dans le dossier quant au maintien ou non des menuiseries du n° 23. Celles-ci figurent parmi les éléments à restaurer dans le reportage photographique (Book de synthèse complémentaire, juin 2021, p. 55) alors qu'elles sont renseignées comme « irrécupérables » par le schéma des pathologies (Book de synthèse, p. 83 et 86). Ces points devront être clarifiés et soumis à l'approbation de la DPC dans le dossier définitif.

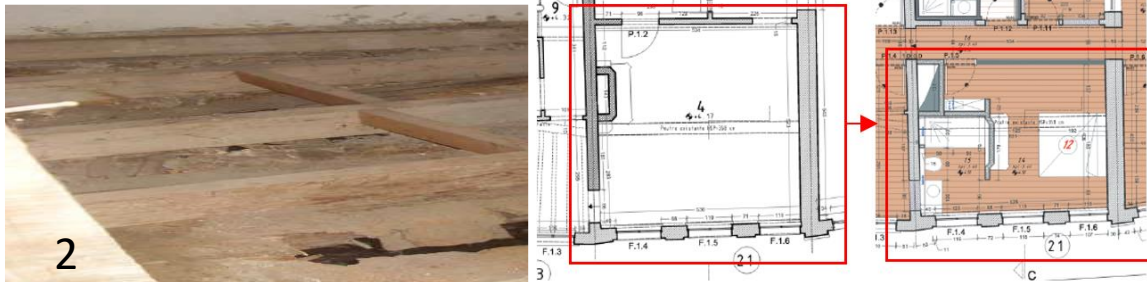
Exemple de transformations intérieures, en l'occurrence de la pièce à rue du n° 21 (extraits du dossier)

La combinaison des renforcements structurels et des rehausses des planchers avec l'intégration des techniques spéciales et le compartimentage RF, impactera profondément les qualités spatiales des pièces principales. La Commission ne s'y oppose pas puisqu'il semble quasi inévitable dans le contexte du projet actuel, tout en regrettant ce parti en particulier pour les numéros 21 et 23 qui ont gardé leur configuration ancienne.

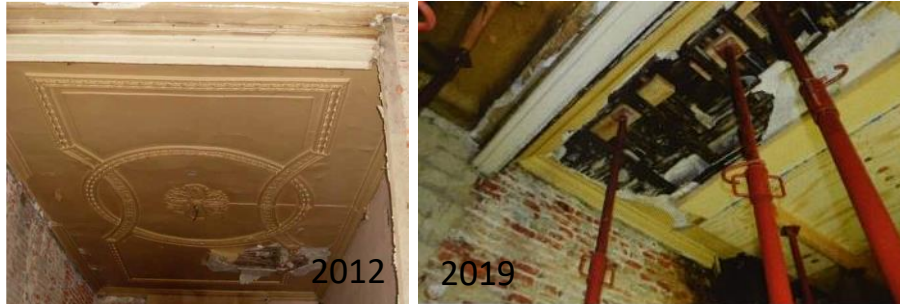
- Étudier une solution particulière pour la restauration et la remise en contexte du plafond mouluré conservé au rez-de-chaussée du n° 21, en collaboration avec un restaurateur spécialisé. Datant du XVIIIe ou du début du XIXe siècle et comptant parmi les rares éléments de décor qui subsistent à l'intérieur, cet élément mérite en effet un effort particulier de sauvetage.

Plafond mouluré conservé au n° 21 en 2012 et 2019, photos jointes à la demande
