COMMISSION ROYALE DES MONUMENTS ET DES SITES  
KONINKLIJKE COMMISSIE VOOR MONUMENTEN EN LANDSCHAPPEN

Objet : BRUXELLES. Rue de Tabora, 10-12. Demande de permis unique portant sur la restauration des maisons et sur l'aménagement d'un logement aux étages.

**Avis conforme de la CRMS**

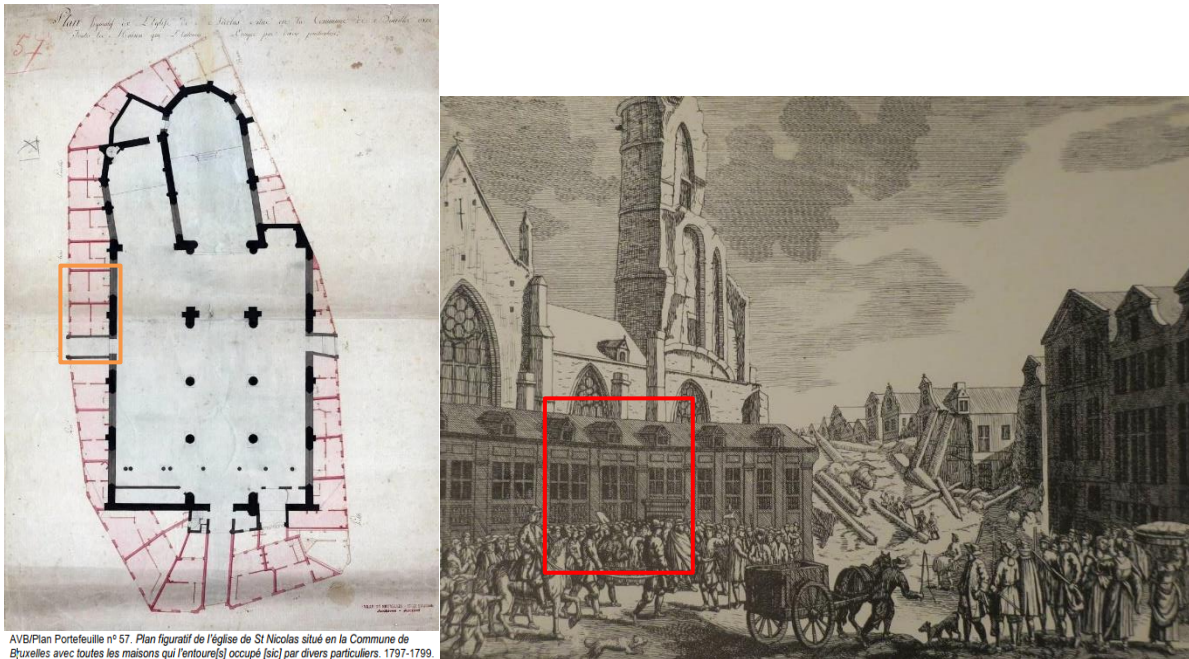
AVBI/Plan Portefeuille n° 57. Plan figuratif de l'église de St Nicolas situé en la Commune de Euxvelles avec toutes les maisons qui l'entourent occupé [sic] par divers particuliers. 1797-1799.

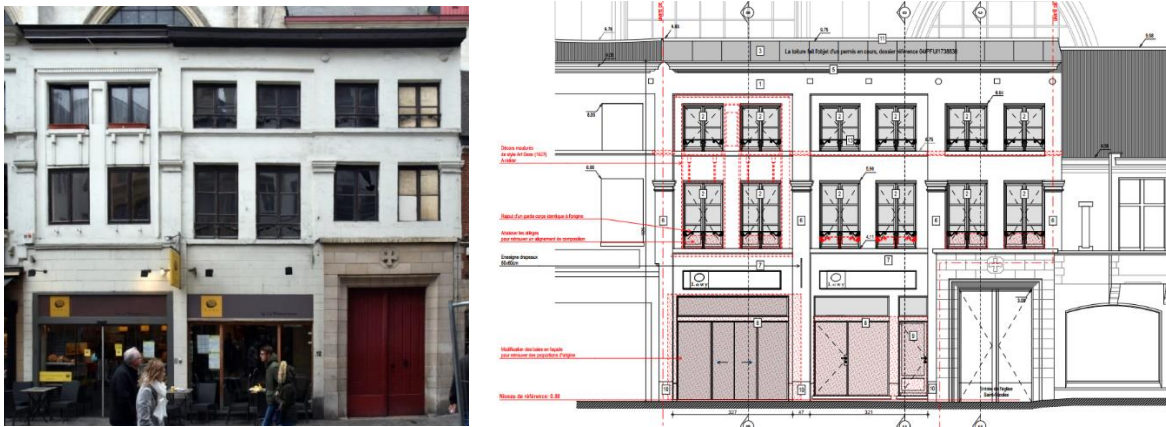
*État existant et projeté des façades, documents issus de la demande*

La demande vise à reconstituer les façades selon l'époque de référence définie pour les biens entourant l'église, qui correspond à l'état d'origine début XVIIIe siècle pour les 1<sup>er</sup> étages, surélevés d'un second étage au milieu du XIXe siècle. L'on prévoit de restituer les baies des étages au n°10 selon les dimensions de celles des n°8 et 12, rue de Tabora, en y intégrant des garde-corps en fonte selon le modèle en place au n° 12 (datant d'avant 1884). Les moulures subsistantes de la période Art déco en façade du n° 10 seront enlevées.

***La CRMS approuve les grandes lignes des interventions proposées, mais elle demande de poursuivre l'étude du projet et se rapprocher davantage des façades originelles en termes de typologie, de composition, de matériaux et de choix de couleurs.*** Dans l'objectif d'inscrire les maisons dans une cohérence d'ensemble, la Commission demande:

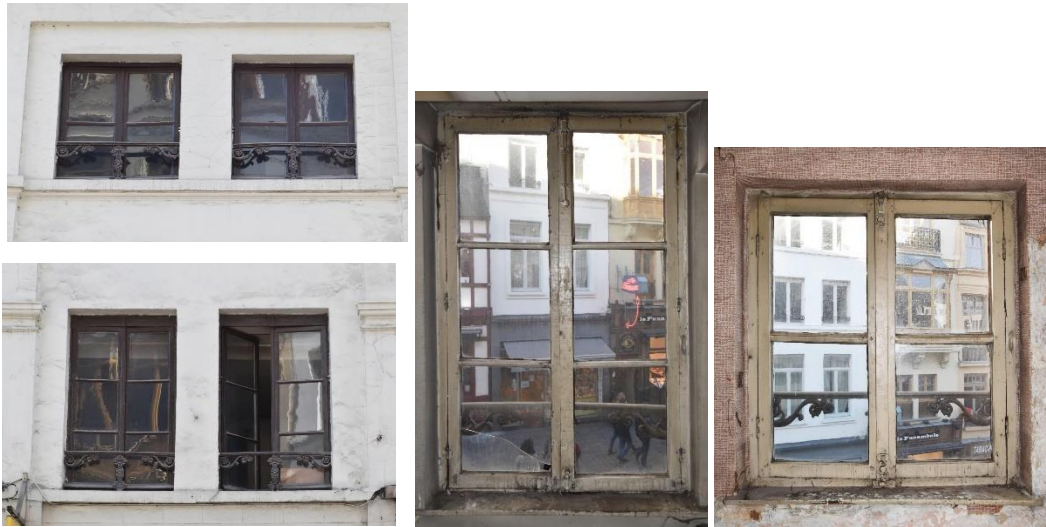
Menuiseries présentes aux étages du n° 12 (État de référence © Urban.brussels)

Les châssis du 1<sup>er</sup> étage du n°12 remontent probablement à la seconde moitié du XVIII<sup>e</sup> siècle. Ils auraient été réalisés vers 1760, soit la date présumée de la reconstruction/rénovation de plusieurs maisons impactées par la chute de la tour de l'église. Ceux du 2<sup>e</sup> étage datent du milieu du XIX<sup>e</sup> siècle. Les menuiseries du n° 10 sont de facture assez récente. Le dossier prévoit de tous les remplacer en bois (afzélia), à deux ouvrants avec double vitrage et divisions à petit-bois, le tout laqué blanc, selon les modèles présents au n° 8 et 12.

***Dans l'état actuel du dossier, faute de renseignements précis sur la nature et l'état de conservation des châssis anciens ou encore de plans de détail des châssis projetés, la CRMS se prononce défavorablement sur l'enlèvement des menuiseries anciennes du n° 12.*** Avant toute décision à leur égard, elle demande d'effectuer un relevé précis des châssis en place et de dresser un diagnostic complet et actualisé de leurs pathologies.

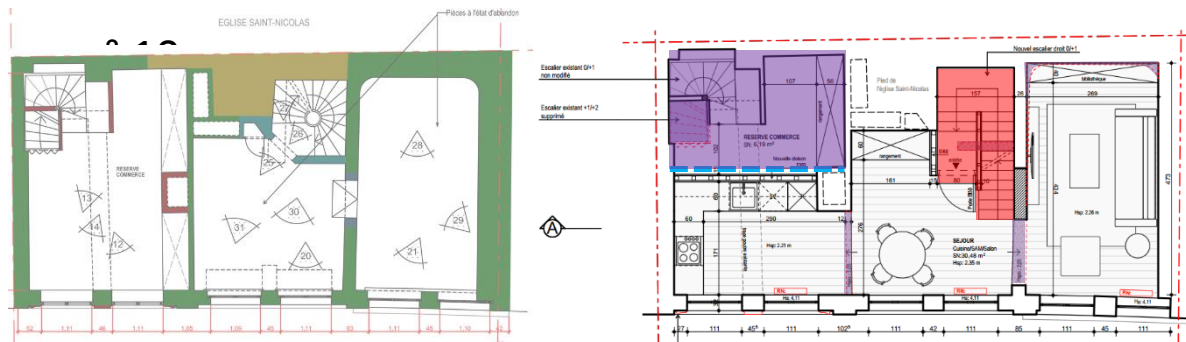
Plan des états existant et projeté du 1<sup>er</sup> étage (État de référence © Urban.brussels et plan du projet issu du dossier de demande)

La CRMS encourage l'aménagement d'un logement aux étages avec accès séparé. En revanche, ***elle se prononce défavorablement sur le cloisonnement de la pièce du 1<sup>er</sup> étage de la maison n° 10,*** car cette intervention serait préjudiciable sur le plan spatial et contraire au bon aménagement des lieux (appauvrissement des qualités d'habitation, nuisances dues à la coexistence des différentes fonctions).

Dans le cadre de la demande relative aux aménagements commerciaux, elle a d'ailleurs demandé de concentrer les activités commerciales en rationalisant les espaces disponibles au rez et en caves sans s'étendre aux étages réservés aux logements. La suppression du local de stockage à l'étage permet d'ailleurs de supprimer la circulation verticale du n°10 à partir du rez-de-chaussée (escalier modifié en 1927 et dans les années 1980) en faveur d'une augmentation de surface du logement et d'une délimitation plus claire entre les différentes affectations.

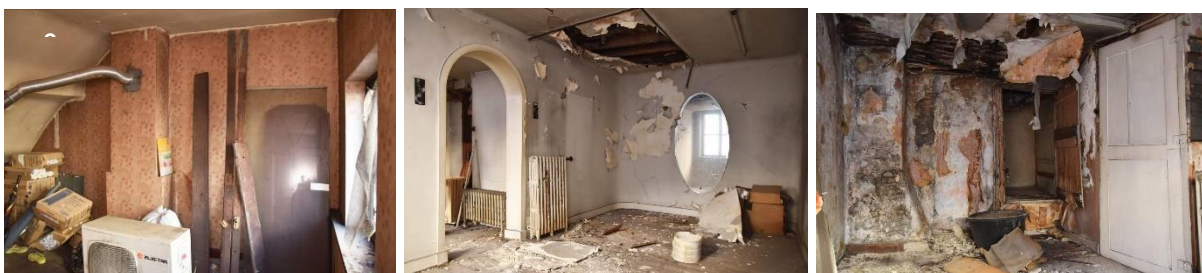
État de conservation des pièces aux étages (État de référence © Urban.brussels)

La CRMS note l'état de conservation interpellant des étages et insiste sur l'urgence de mettre les travaux en œuvre, en commençant par la mise hors eau des constructions et les travaux de toiture (déjà autorisés). Il ressort de l'état de référence que la structure d'origine est probablement toujours en place, bien qu'enrobée suite aux différentes transformations subies par les maisons. La CRMS doit malheureusement constater qu'aucun traitement des structures anciennes n'est prévu par le dossier et que le cahier des charges n'y fait pas référence. La CRMS demande qu'en cours de chantier soit dressé un état sanitaire de ces éléments, en fonction duquel l'on décidera des mesures et du degré
