Réf. DPC : 2043-0545/15/2022-017PR (corr. DPC :P. Bernard)
Réf. NOVA : 04/PFU/1828106
Réf. CRMS : GM/BXL21521_691_PUN_Eperonniers_61
Annexe : 1 dossier

Objet : BRUXELLES. Rue des Eperonniers, 61. Restaurer les façades avant et arrière ainsi que les cheminées et isoler le pignon latéral. Demande de permis unique.

Avis conforme de la CRMS

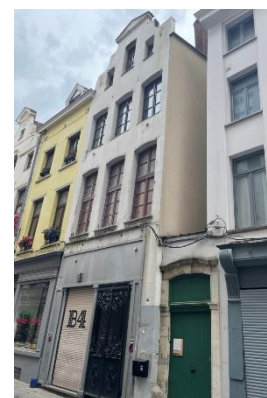
© CRMS – urban.brussels

L'évolution durant le XXe siècle de la façade à rue est documentée par différentes sources d'archives. La photo la plus ancienne date des environs de 1905-1907. Les autres photographies datent de 1944, 1975, et 1983. Elles montrent des situations semblables avec un pignon qui se termine par une corniche de pierre, elle-même surmontée d'un couronnement en maçonnerie (gradin unique ou fronton ?). Les deux rampants du pignon ne sont pas symétriques et leur forme est inconstante (certaines parties sont à peu près en escaliers, d'autres plutôt chantournées).

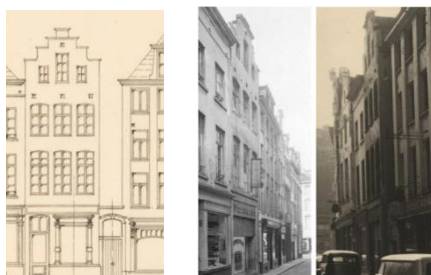
Relevé Malfait, 1916 et photos de 1944 extr. du dossier de demande

La représentation de la façade sur les documents graphiques ne correspond pas entièrement aux photos, notamment sur le dessin de Valentinelli en 1906-1907 (contemporain de la photo la plus ancienne). Le relevé de façades du côté impair de la rue des Éperonniers, réalisé en 1916 par François Malfait montre un pignon plus proche de celui des photos, mais rendu symétrique.
