Objet : BRUXELLES. Rue du Marché aux Herbes, 14 / Impasse Saint-Nicolas
Demande de permis unique portant sur : régulariser la devanture commerciale et transformer un logement aux étages d'un immeuble partiellement classé

Avis conforme de la CRMS

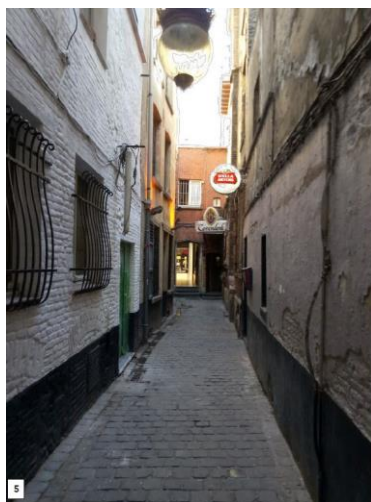
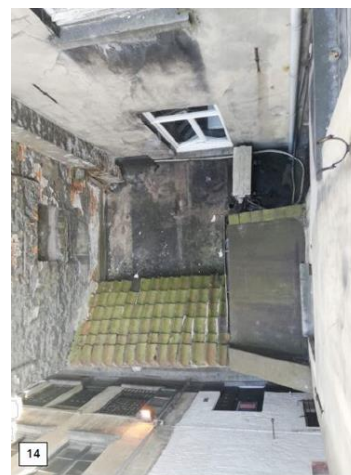
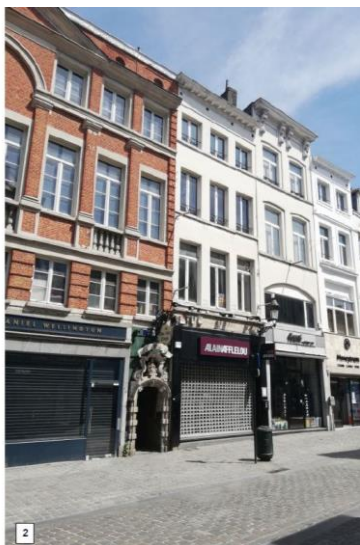
Étendue de la protection

Les façades latérales et arrière sont classées en vertu de l'arrêté du Gouvernement de la Région de Bruxelles-Capitale du 20/09/2001 qui classe comme ensemble les façades à rue et arrière, les toitures, les structures portantes d'origine, les charpentes, les caves et tous les éléments intérieurs d'origine des maisons sises 8-10, 16, 20 rue du Marché aux Herbes ainsi que les bâtiments arrière des n°14 et 18 de la même rue, et les maisons sises 1, 2 et 3 Impasse des Cadeaux et 1, 2 et 5 Impasse Saint Nicolas à 1000 Bruxelles.

A noter qu'il ne s'agit toutefois pas du bâtiment arrière au sens d'« achterhuis » mais de la partie arrière de la maison proprement dite ainsi que la façade latérale de la maison suivie de l'ancien mur de clôture (Cf annexe de l'arrêté : « les façades latérales et arrière »).

L'extension logée dans la cour ne serait toutefois pas concernée par le classement.

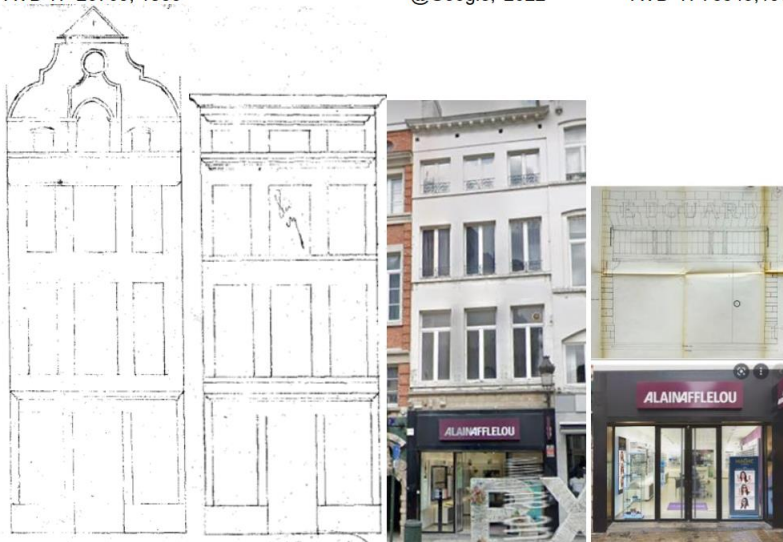
AVB TP 25763, 1835

@Google, 2022

AVB TP73349,1964

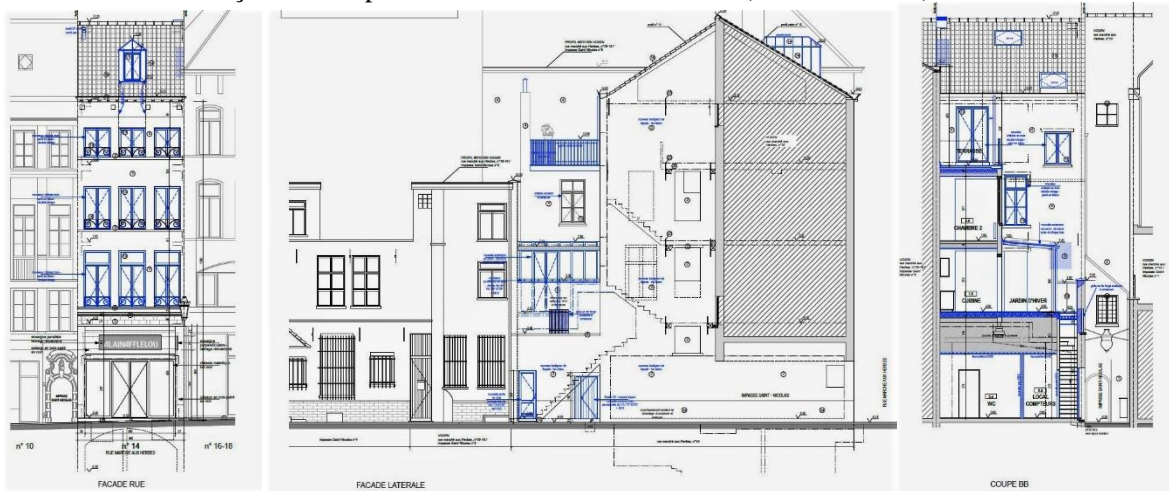
Situation projetée : extrait du dossier
