Objet : BRUXELLES. Impasse Vanhoeter, 8

Demande de permis unique portant sur la reconstruction d'une maison unifamiliale.

**Avis de la CRMS**

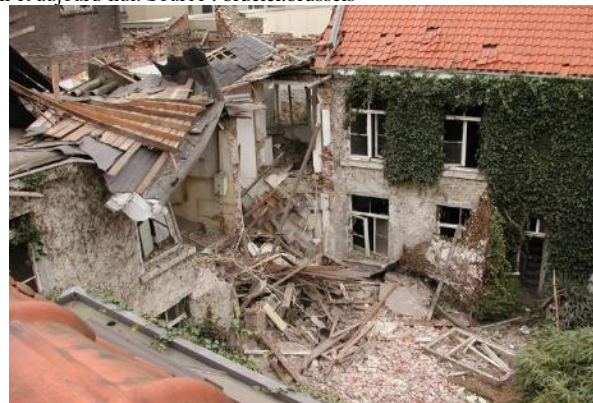
Photo consécutive à l'explosion de gaz en 2002 (source : Internet : Comité Alhambra)

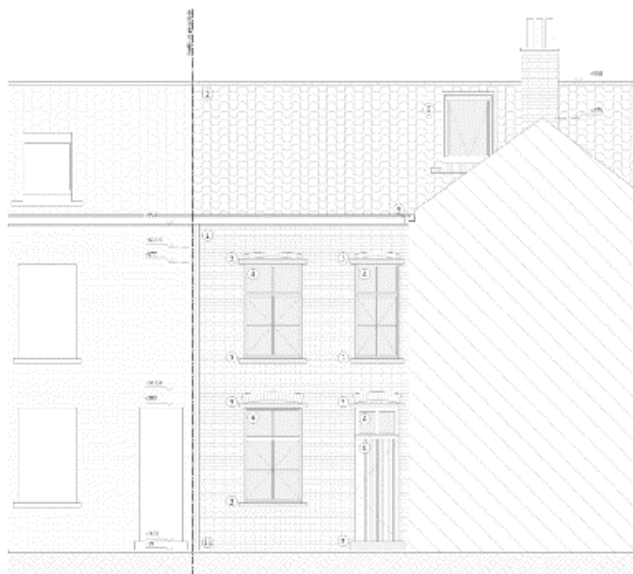
Elévation de la façade projetée

Tout comme dans la demande d'avis préalable, l'enveloppe extérieure serait composée de matériaux traditionnels, des briques montées au mortier de chaux et chaulées. Les menuiseries extérieures seraient « à l'ancienne » et similaires à celles des maisons voisines de l'impasse en vue de s'intégrer parfaitement à l'ensemble classé. La toiture serait recouverte de tuiles tempête rouges et, différence par rapport au dossier analysé précédemment, elle serait percée en façade avant d'une seule fenêtre de toit plutôt que de deux. Une cheminée serait aussi restituée.

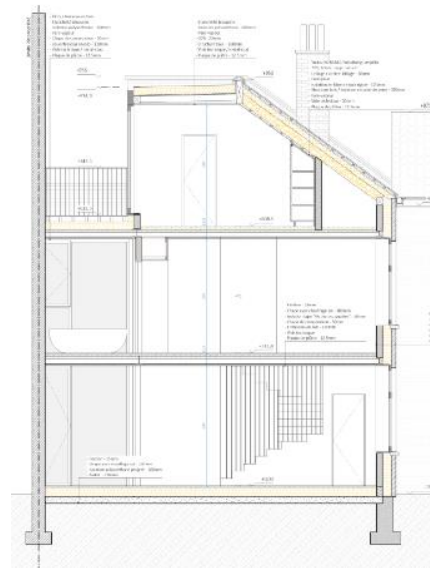
Coupe de la situation projetée

La façade arrière serait construite partiellement en retrait du mitoyen arrière, en vue de constituer un patio au rez-de-chaussée et une façade rideau vitrée aux étages de manière à faire pénétrer la lumière dans l'habitation. La maison d'origine ne pouvait en effet prendre de la lumière que depuis l'impasse et toute la partie de l'habitation située dans l'angle de la cour était dépourvue de lumière naturelle. Il est donc prévu, à l'occasion de la reconstruction, de remédier à ce manquement par cette façade vitrée.

La CRMS s'interroge sur la restitution de la cheminée en toiture. En effet, sur les plans, cette dernière semble n'être reliée à aucun conduit vertical d'entrée ou de sortie d'air, et, dès lors, être factice. Si tel est le cas, la CRMS demande de renoncer à cette restitution qui n'a aucune fonction constructive et qui, en outre, n'est pas indispensable à la cohérence patrimoniale de l'ensemble.

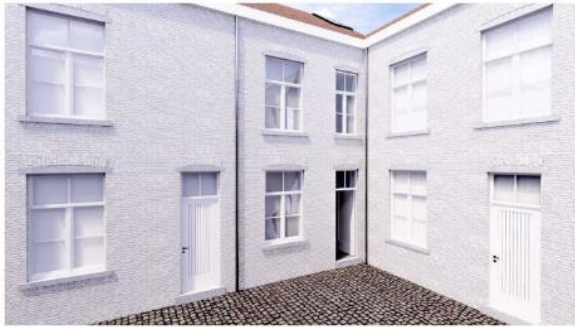
Photomontage de la situation extérieure projetée

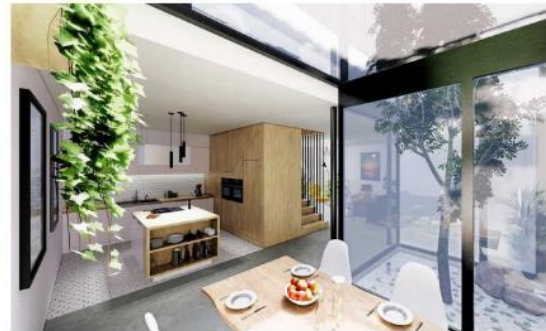
Photomontage de l'intérieur projeté

A l'intérieur, le maître de l'ouvrage souhaiterait profiter de la reconstruction intégrale pour conférer au nouveau bâtiment toutes les qualités de confort actuel tant au niveau de la luminosité que des volumes habitables et des équipements techniques. L'intérieur serait résolument contemporain.

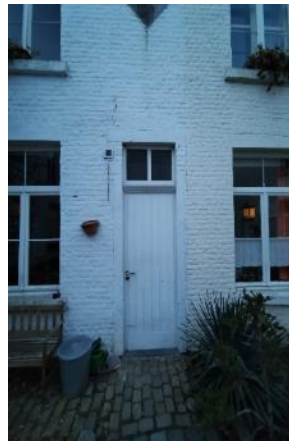
Photo d'une porte des maisons d'origines. Photo CRMS

S'agissant de la porte d'entrée, de légères différences existent entre les portes d'origines et celles des bâtiments reconstruits après l'explosion (taille des linteaux, mise en peinture de ceux-ci, proportions des fenêtres). La CRMS demande que les menuiseries extérieures de la façade avant soient de facture traditionnelle et identique aux châssis des maisons originelles du site.

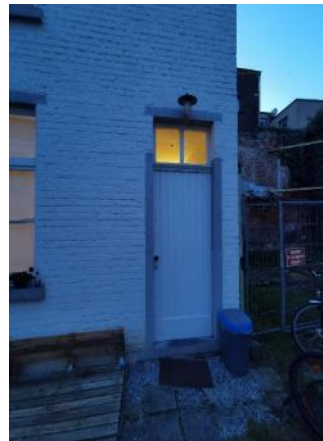
Photo d'une porte des maisons reconstruites. Photo CRMS
