COMMISSION ROYALE DES MONUMENTS ET DES SITES  
KONINKLIJKE COMMISSIE VOOR MONUMENTEN EN LANDSCHAPPEN

N/Réf. :	IXL20031_700_PUN	IXELLES. Rue Ernest Solvay, 20
Gest. :	AA/AH	(= Bien classé comme Ensemble de maisons Art nouveau avec ZP + à l'inventaire)
NOVA :	09/PFU/1856451	<b>PERMIS UNIQUE</b> : Changer l'utilisation du rez-de-chaussée commercial en horeca (Installer une cuisine et des sanitaires)
Corr:	Michaël Briard/Gaëlle Robert	<b>Demande de BUP – DPC / BUP – DU du : 21/11/2022</b>
V/Réf. :	2071-0106/03/2022-242PR	
Corr:	Armande Hellebois

**Avis conforme de la CRMS**

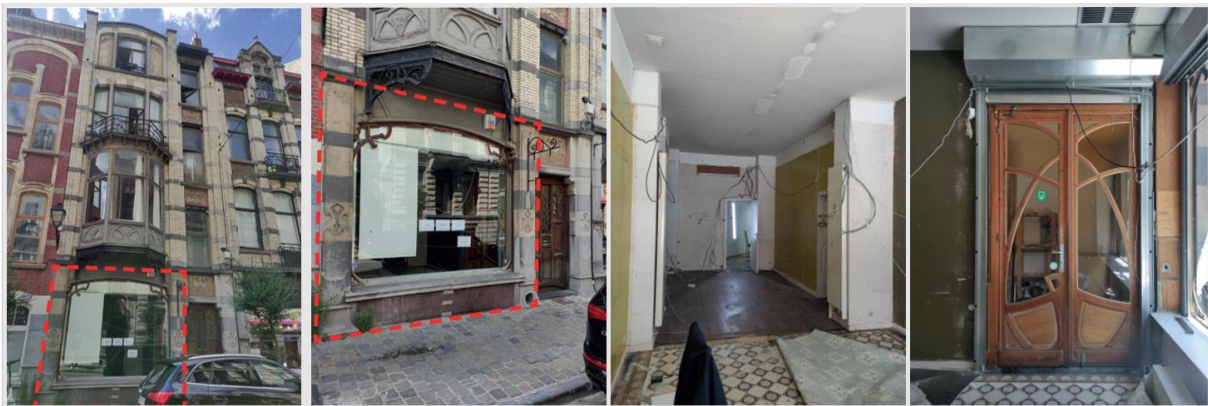
Il s'agit de travaux visant à installer un restaurant avec cuisine et toilettes au rez-de-chaussée et espace de stockage au sous-sol. Seule la salle du restaurant est installée dans les parties classées du bâtiment. De précédentes interventions, sans intérêt patrimonial (par ex : l'ajout de volet intérieur sur la porte d'entrée du magasin, enlevé depuis), ont eu lieu dans ce local commercial (précédemment utilisé comme salon de soins esthétiques et magasin d'appareils photos pour ne citer que les dernières affectations).

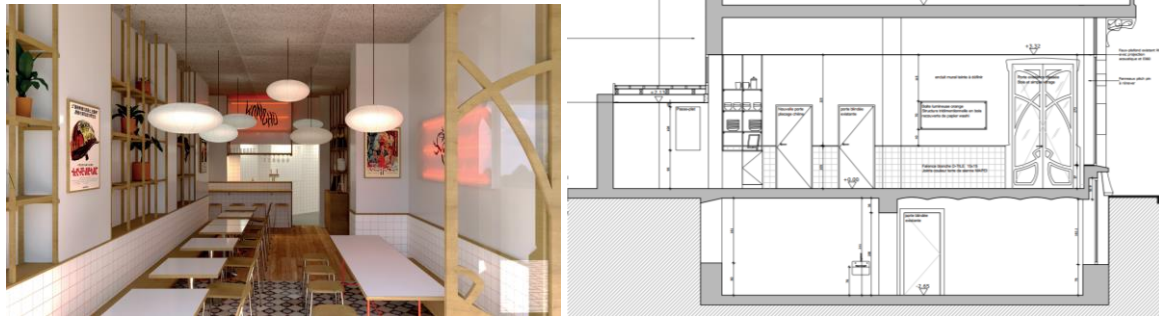
- les plafonds sont constitués de faux-plafonds actuellement (précédents travaux accordés). Il est prévu une finition acoustique et résistante au feu.
- la boiserie du chambranle accueillant le mécanisme du volet : vu son état actuel (parties manquantes, perforations, etc.), des réparations du cache en bois intérieur sont à prévoir. Cependant les renseignements fournis quant aux réparations ne sont pas donnés.
- la création d'une baie d'accès aux toilettes : ouverture de baie dans un mur intérieur (largeur 90 cm) au niveau des toilettes existantes sera exécutée en ajoutant des linteaux
