COMMISSION ROYALE DES MONUMENTS ET DES SITES
KONINKLIJKE COMMISSIE VOOR MONUMENTEN EN LANDSCHAPPEN

N/Réf. : SGL20021_700_PREA SAINT-GILLES. Rue Vanderschrick, 19 (arch. E. BLEROT)
Gest. : AA (= appartenant à l'ensemble des maisons Art nouveau sises 1-25, rue
V/Réf. : 2271-0011/14/2022-380 PR Vanderschrick, 42-48 rue Jean Volders et 13 chée de Waterloo,
Corr: Isabelle Segura classées comme monument)
**AVIS PREALABLE : Régularisation de travaux réalisés en
infraction ; restauration complète**

Avis de principe de la CRMS

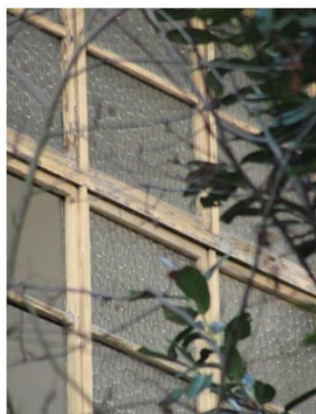
Châssis bois avec verre cathédrale clair (1935), 17 rue Vanderschick.

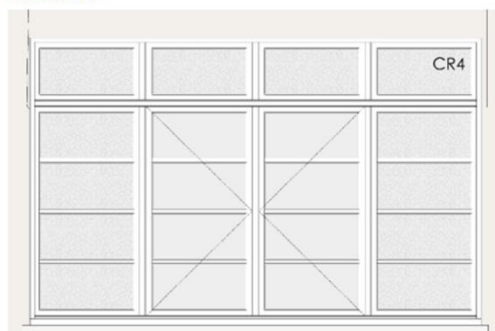
Nouveau châssis du jardin d'hiver (bois peint, verre cathédrale clair et verre extra-clair).

La CRMS souscrit à la proposition de renouvellement de l'ensemble des menuiseries par des menuiseries bois d'inspiration classique équipées de double vitrage performant. Elle approuve également le choix de renouveler celles du jardin d'hiver par un ensemble contemporain en bois s'inspirant du modèle de 1935 : cette intervention ciblée permettra de rétablir la cohérence de cet espace et de mettre en valeur son décor intérieur.

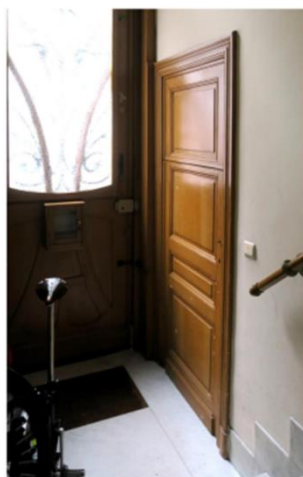
Rue Vanderschrick, n°15. Porte de la cave avec partie supérieure fixe. © ARCHistory.

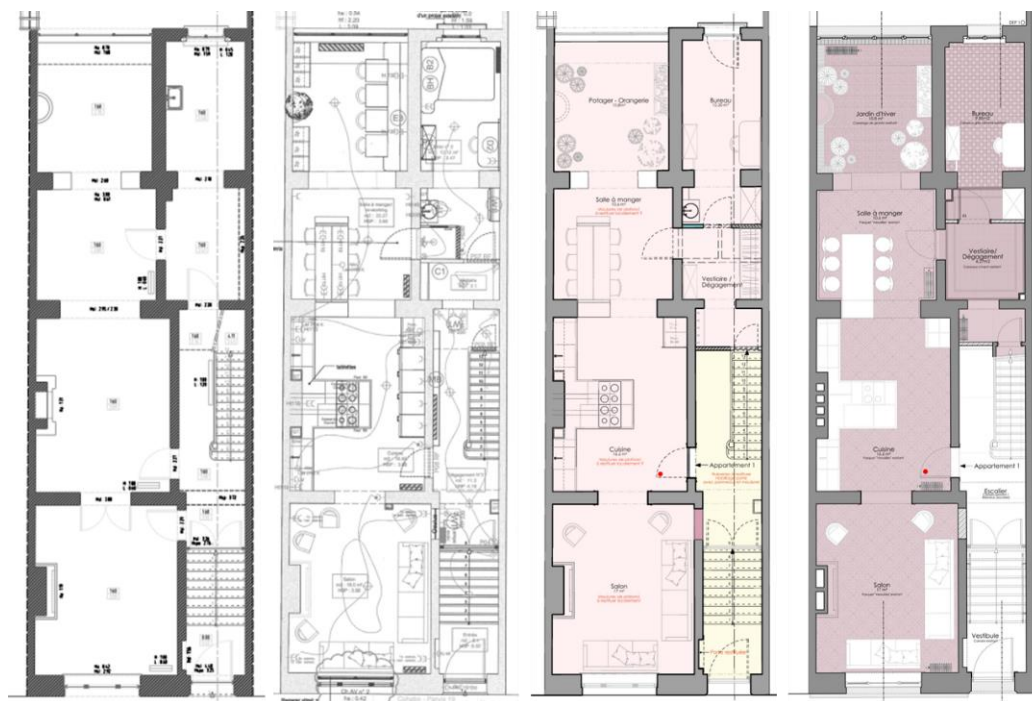
Rez Avant transfo

Infractions 2021

Avis principe 1

Avis principe 2

Document extraits des dossiers de demandes

Au sous-sol, côté rue sont aménagés les communs de l'immeuble. Côté jardin, de plain-pied avec celui-ci, on retrouve la zone nuit de l'appartement deux chambres qui se développe principalement au bel-étage.

Les communs sont accessibles depuis le hall d'entrée où la porte de service (évacuée en infraction) est fidèlement restituée tandis que l'escalier de la pièce à rue est remis en place (il aurait été conservé après démontage).

Un cloisonnement est mis en place pour séparer les deux zones. La 1^{ère} volée de l'escalier principal est privatisée et intégrée à l'appartement.

Au rez-de-chaussée (bel étage), se développe un appartement dont la zone de nuit (deux chambres) est au sous-sol.

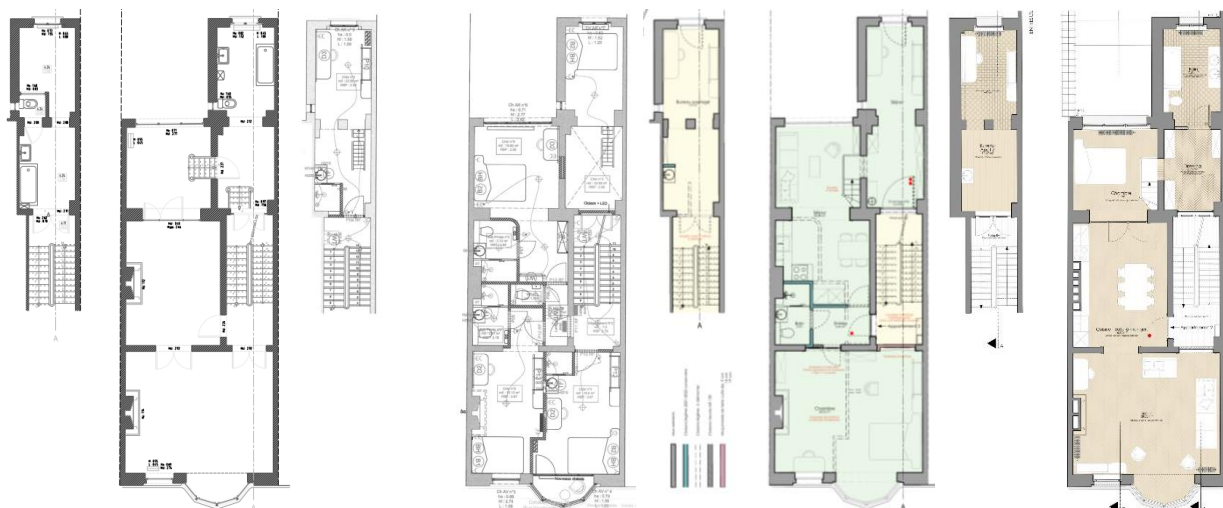
1er Avant transfo

Infractions 2021

Avis principe 1

Avis principe 2

Document extraits des dossiers de demandes

L'entresol, accessible depuis la cage d'escalier commune, est rattaché à l'appartement une chambre du 1^{er} étage. La pièce à rue est entièrement décroisonnée, la liaison entre la 3^e pièce de l'enfilade et l'annexe de l'entresol supérieur est rétablie, et le plancher supprimé dans l'annexe est restitué. La salle de bain est aménagée dans l'annexe de 1935, dans l'esprit des dispositions classiques des maisons de l'époque.
