WATERMAAL-BOSVOORDE. Ringmusstraat 6
(architect **J.-J. Eggericx**)
(= tuinwijken **Le Logis** et **Floréal** beschermd als geheel)
UNIEKE VERGUNNING : Renoveren van een eengezinswoning en
regulariseren van bestaande bovendakse schouwen en van het raam
in de achtergevel aan het gelijkvloers
Aanvraag van BSE – DCE van 26/06/2023

Advies van de KCML

De aanvraag betreft de renovatie van een eengezinswoning aan de Ringmusstraat 6 die is gelegen in de tuinwijk **Le Logis**. Ze behoort tot de eerste bouwfasen van het geheel, die tot stand kwam tussen 1922 en 1926 volgens de plannen van architect **Jean-Jules Eggericx** (huizen van het type **D1**).

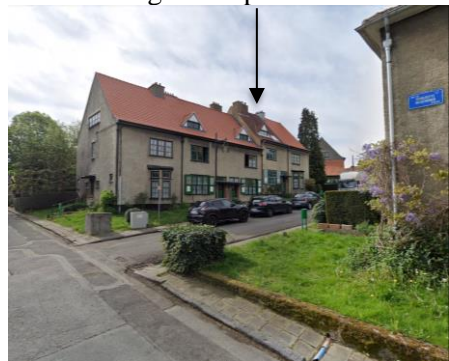
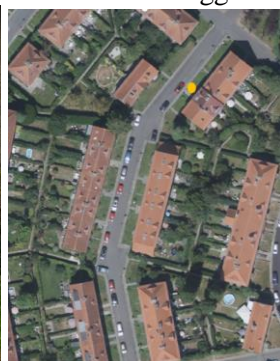
Gevelfront aan de Ringmusstraat en bestaande daken van de huizen langsheen de Ringmusstraat (© Google Streetview)
Archiefplannen van het huizentype **D** (document gevoegd bij de aanvraag)

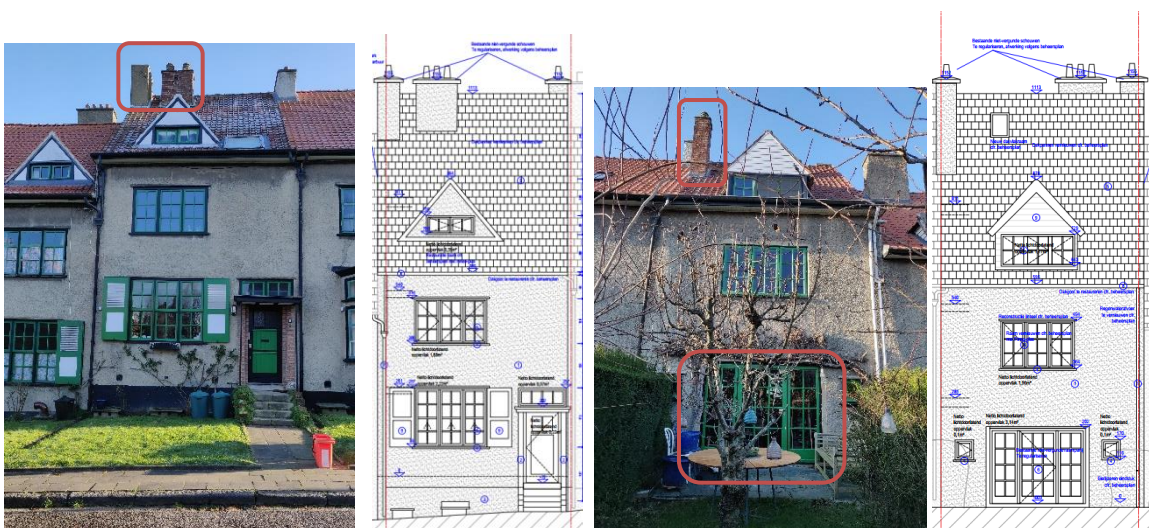
Voor- en achtergevels : foto's van de bestaande toestand en ontwerpplannen gevoegd bij de aanvraag, te regulariseren elementen aangeduid door de KCML

- de bestaande binneninrichting,
- het vensterraam aan de tuinzijde (met behoud van het enkel glas),
- de bovendakse schouwen die dateren van renovatie. Men stelt voor de bakstenen schouwen te bepleisteren en te voorzien van nieuwe dekstenen en schouweindstukken in verglaasde gres overeenkomstig de bepaling van het beheersplan die van toepassing zijn op de historische schoorstenen van de tuinwijk (schouwen type B).

- het dakvlakvenster aan de straatzijde verwijderen, de bestaande dakpannen vervangen door nieuwe rode dakpannen en de kroonlijsten restaureren (PVC bekleding vervangen door hout),
- het raam van de dakkapel aan de straatkant restaureren (plaatsen van Fineo-glas),
- de sierpleister aan de bovendakse gevel ter hoogte van de linkerbuur (huisnummer 4) restaureren,
- het raam in de achtergevel op de eerste verdieping vervangen, inclusief de reconstructie van de historische betonlatei (Fineo-glas, gewijzigde draairichting),
- de witte regenpijp aan de achtergevel vervangen door een zwarte,
- de door waterschade beschadigde binnenmuur herstellen,
- dode klimplanten aan de achtergevel verwijderen.

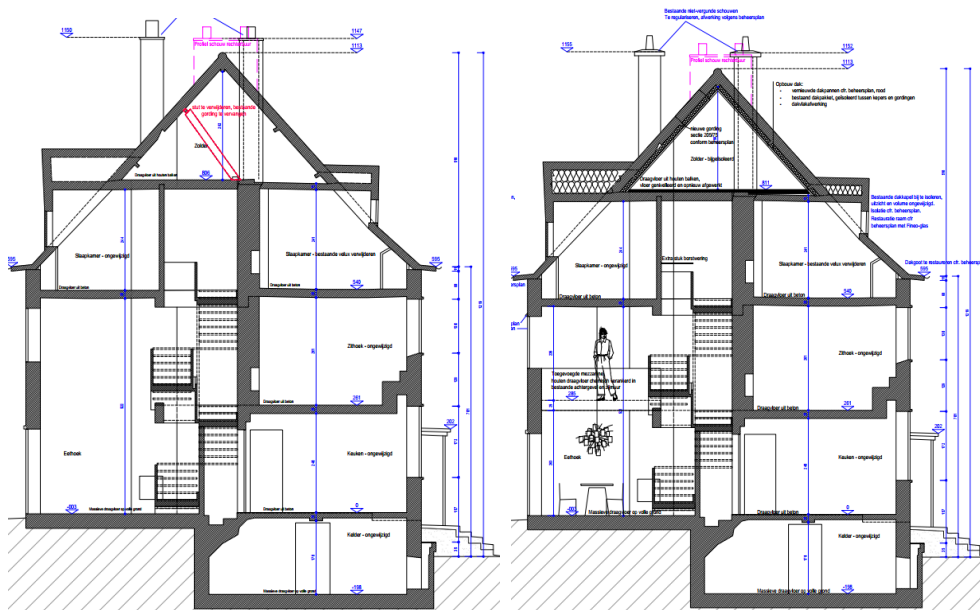
Langsdoorsnede : bestaande toestand en ontwerp(gevoegd bij de aanvraag

- het inbrengen van een beperkte mezzanine in de bestaande vide boven de leefruimte (houten draagstructuur, chemisch verankerd in de achtergevel),
- het isoleren van het dak aan de binnenzijde (en het vervangen van de beschadigde gording),
- het plaatsen van een nieuw dakvlakraam aan de tuinzijde (of het plaatsen van glazen dakpannen).
