COMMISSION ROYALE DES MONUMENTS ET DES SITES  
KONINKLIJKE COMMISSIE VOOR MONUMENTEN EN LANDSCHAPPEN

| N/Réf. : | AUD20010_721_PREA | AUDERGHEM. Ferme du Rouge-Cloître |
| V/Réf. : | 2232-0002/52/2024-014PR | <u>Avis préalable</u> : Restauration et réhabilitation de l'ancien logis de |

**Avis de principe de la CRMS**

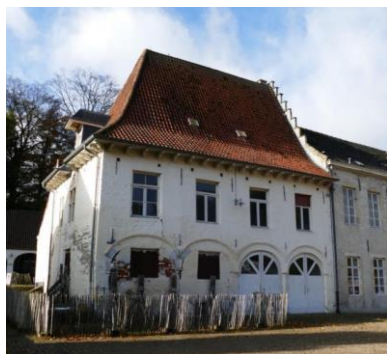
Logis de ferme du Rouge-Cloître avant sa stabilisation (photo extraite du dossier de demande).

Le bien est inoccupé depuis de nombreuses années et présente d'importants problèmes de conservation et de stabilité. Seules les charpentes présentent un état de conservation correct ; le bâtiment a été étançonné et stabilisé d'urgence en 2023.

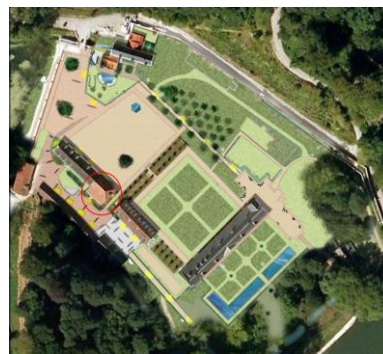
Implantation sur le site du Rouge-Cloître (Document extrait du dossier de demande).

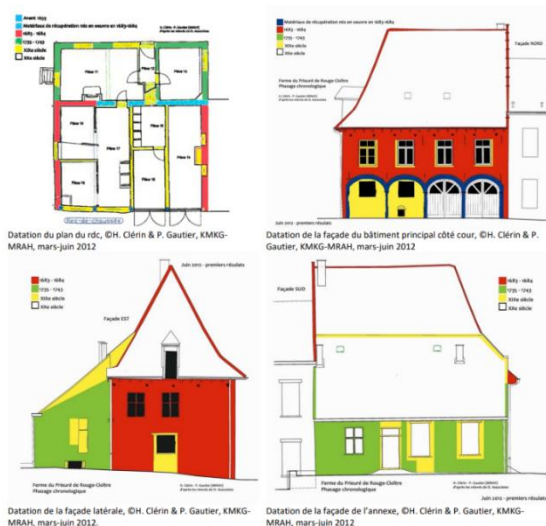
*Relevé archéologique des différentes phases de construction du bâtiment (Document extrait du dossier de demande).*

La ferme, ancien dortoir des laïcs édifié en 1683-1684, est composée de deux volumes : un volume principal de la même profondeur que celle du bâtiment adjacent, comportant deux niveaux sous combles et une toiture à croupe, et une annexe en appentis accolée au sud du volume principal datée de 1735-1743. Les niveaux d'accès et de circulation du volume principal et de son annexe sont différents en

Le volume principal comporte quatre travées divisées en plusieurs pièces par des cloisons en maçonnerie au rez-de-chaussée et des cloisons légères en pans de bois au premier étage. Les combles sont totalement ouverts. Une cave voûtée semi-enterrée occupe les deux premières travées. L'annexe en appentis est une construction d'un seul niveau sous combles. Son rez-de-chaussée est divisé transversalement en trois pièces : deux pièces latérales desservies par un couloir central qui mène à l'étage du volume principal via un escalier en bois. Trois caves voûtées sont présentes dans l'annexe. Actuellement, on accède à l'ensemble des caves via un escalier aménagé au pied de la façade est.

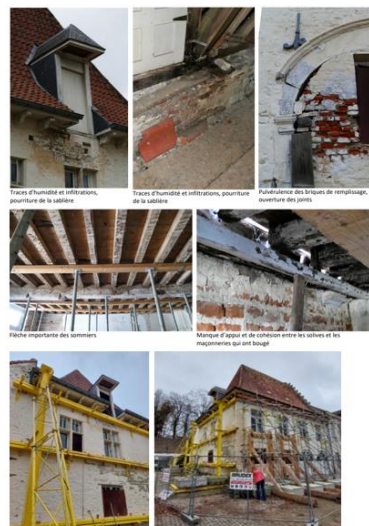
*Situation existante et dégradations du bâtiment ; interventions pour la stabilité (2023 – Documents extraits du dossier de demande).*

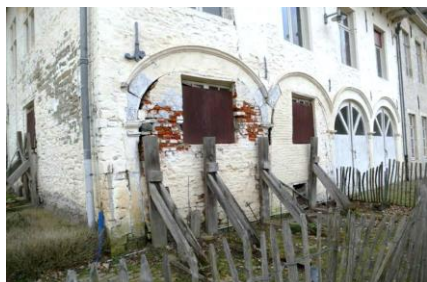
*Façade nord du logis de ferme et arches comblées (Photographie extraite du dossier de demande)*

Pour s'adapter à la fonction d'accueil et en vue de restaurer le bâtiment dans son apparence du milieu du 18<sup>e</sup> siècle, le projet prévoit de rouvrir les quatre arches du rez-de-chaussée, actuellement condamnées, et d'y rétablir un seul niveau de sol en supprimant une cave voûtée semi-enterrée aménagée au 20<sup>e</sup> siècle. Les plans historiques et l'étude archéologique joints au dossier ont démontré qu'à l'origine cet espace était ouvert, et était probablement utilisé comme remise de calèches.

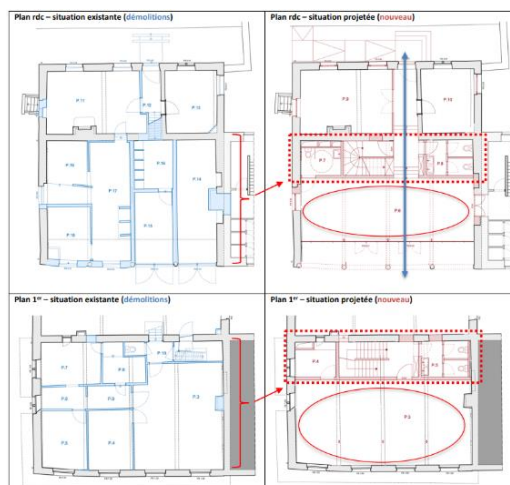
*Réaménagements intérieurs du rez-de-chaussée et du 1<sup>er</sup> étage. Document extrait du dossier.*

En raison de l'état de dégradation très avancé du bâtiment, il est prévu de totalement restructurer ses espaces intérieurs en aménageant un nœud technique intégrant les circulations verticales, les gaines techniques et les sanitaires. Ceci doit permettre de dégager de grands espaces libres et modulables au rez-de-chaussée et au premier étage du logis de ferme. Il est également prévu de créer au rez-de-chaussée une ouverture dans le mur mitoyen vers le bâtiment d'Art et Culture, à l'emplacement d'une cheminée du 19<sup>e</sup> siècle.

*La CRMS ne voit pas d'objection à la démolition de l'escalier existant et à la création d'une nouvelle circulation délocalisée dans un noyau technique car l'actuel escalier n'est pas d'origine et dans un état totalement irrécupérable. Au rez-de-chaussée, elle ne s'oppose pas à la suppression de la cheminée du 19<sup>e</sup> siècle, sans intérêt patrimonial, et à l'aménagement du passage vers le bâtiment voisin d'Art et Culture car il s'agit d'une intervention ponctuelle et circonscrite favorisant grandement le fonctionnement du site.*

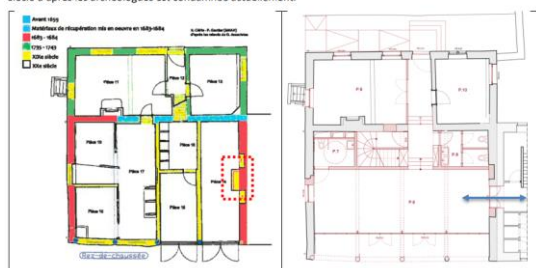
*Percement d'un accès vers le bâtiment Art et Culture au rez-de-chaussée  
(Document extrait du dossier de demande).*

Pour réaliser cette ouverture, la cheminée située contre le mitoyen sera démolie. Cette cheminée, datée du 19<sup>e</sup> siècle d'après les archéologues est condamnée actuellement.

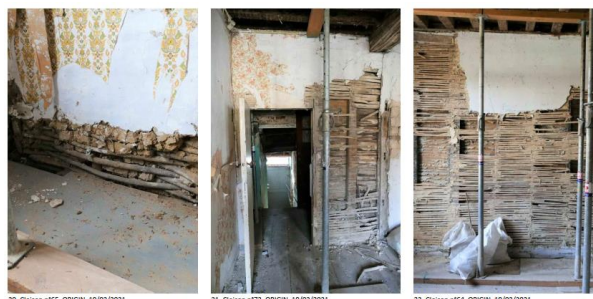
*Cloisons intérieures du premier étage  
(Document extrait du dossier de demande).*

*La Commission s'oppose en revanche à la démolition de toutes les cloisons existantes au premier étage. La division de l'étage en plusieurs pièces de tailles restreintes est le reflet de la fonction d'origine du bâtiment, ancien dortoir des laïcs. La Commission s'interroge à cet égard sur le décalage entre la philosophie du projet quant à l'enveloppe extérieure du bâtiment – la restitution de l'état de référence 18<sup>e</sup> siècle –, et les options d'aménagement intérieur, résolument contemporaines. Elle demande que la démarche d'état de référence soit également appliquée dans les projets d'aménagement intérieur, et que la restauration des cloisons anciennes, à tout le moins partielle, soit envisagée.*

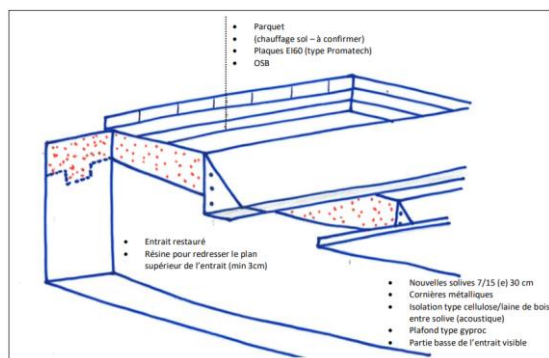
*Principe de renouvellement du complexe de plancher (Document extrait du dossier).*

Plusieurs pièces du dossier témoignent de l'irrécupérabilité des planchers. Les infiltrations ont créé de nombreuses zones de pourriture, les attaques des insectes ont fragilisé les bois, et la plupart des appuis des solives sont trop courts (s'agissant de pièces de réemplois et/ou présentant des abouts pourris dans les maçonneries).

Le projet prévoit donc le remplacement de l'intégralité des planchers, qui seront conformes à la norme EI60 et isolés acoustiquement. En revanche, les poutres principales du plancher du 2<sup>e</sup> étage, qui servent également d'entrait des trois fermes de la charpente, seront préservées, restaurées et traitées. Ces entrails seront redressés et consolidés en partie supérieure par de la résine. *La CRMS souscrit à ces interventions même s'il est regrettable d'avoir laissé les lieux atteindre un état justifiant de telles mesures.*

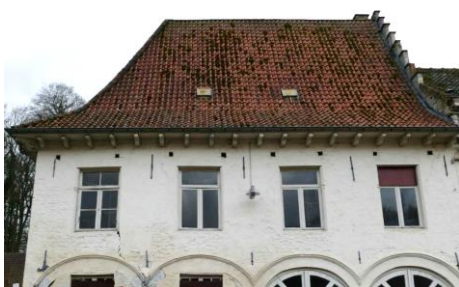
Toiture existante (photo extraite du dossier)

La toiture existante remonte à la fin du 20<sup>e</sup> siècle et est constituée d'une simple sous-toiture visible (pas de voligeage) et de tuiles contemporaines sur lattis. Son renouvellement complet est prévu, en y intégrant une isolation extérieure permettant de garder la charpente historique visible depuis les combles. La présence d'un coyau offre l'opportunité de limiter la rehausse du revêtement de toiture en bas de versant, pour limiter l'impact visuel de l'isolation de la toiture. L'isolation sera continue le long des chevrons principaux et ne suivra pas la pente du coyau. En l'absence de toute information sur la couverture de toiture d'origine, il a été décidé de maintenir une couverture en tuiles. *La CRMS souscrit à ces interventions qui permettent un bel équilibre entre respect du patrimoine et enjeux de durabilité.*

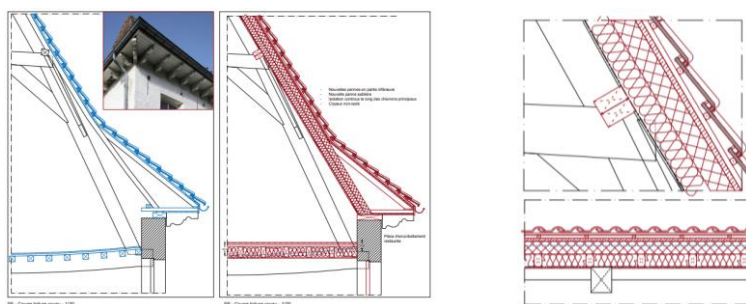
Isolation de la toiture. Situation existante et projetée (documents extraits du dossier de demande).

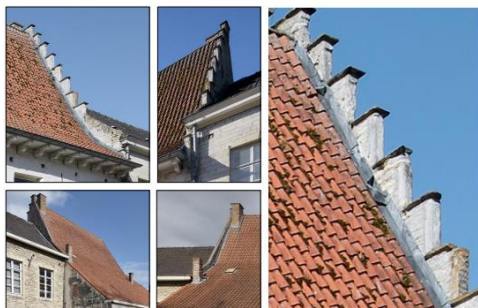
Pignon existant (Photos extraites du dossier)

La surépaisseur de 12 à 15 cm induite par l'isolation du complexe de toiture impose d'intervenir sur le raccord entre la toiture et le demi-pignon à gradins situé entre la ferme et le bâtiment Art et Culture. Deux options ont été étudiées : la première consiste à rehausser les redents, la seconde à les élargir. *La CRMS est favorable à cette deuxième option, aussi retenue par les auteurs de projet, moins impactante visuellement et plus respectueuse de la géométrie du pignon. Elle n'est en revanche pas favorable à la restitution de gradins sur le versant opposé de la toiture, car ils ont probablement disparu au milieu du 18<sup>e</sup> siècle lors de la construction de l'annexe sous appentis sur la façade sud du bâtiment, et qu'il n'est donc pas justifié d'y revenir compte tenu de la période de référence retenue.*

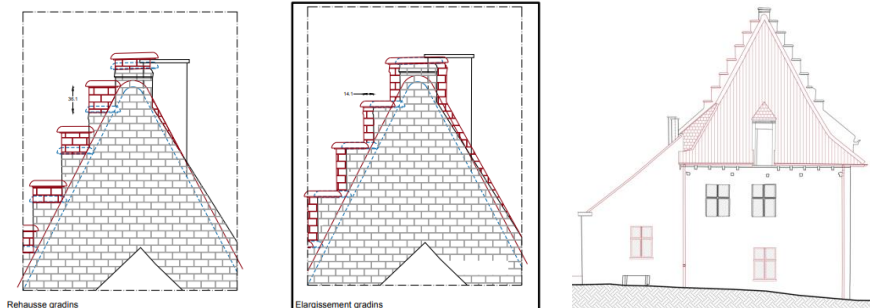
Options pour l'adaptation du pignon (Documents extraits du dossier)

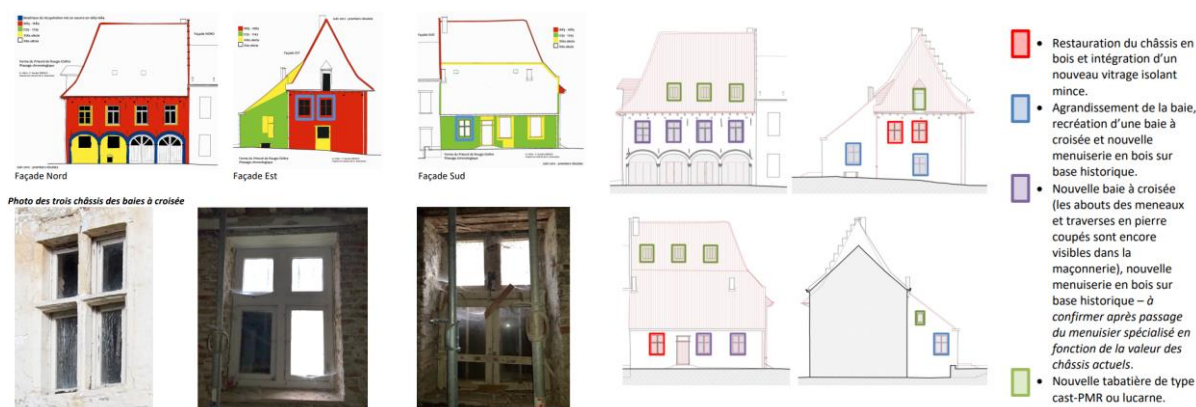
*Relevé des châssis existants (Document extrait du dossier).*

*Interventions prévues sur les menuiseries extérieures (Document extrait du dossier).*

Les interventions sur les menuiseries extérieures sont guidées par l'état de référence du 18<sup>e</sup> siècle. Il a été déterminé que parmi les trois baies à croisée de pierre encore subsistantes, celle située à gauche de l'entrée de l'annexe possède encore ses châssis en bois d'origine, lesquels pourront servir de modèle pour la restitution de châssis de « type 18<sup>e</sup> siècle » aux autres baies à croisées de pierre. Le projet envisage de restituer des baies à croisée de pierre en façade nord, au-dessus des arcades, ainsi qu'en façades est et ouest, où subsistent des traces de meneaux et croisées sciés dans les maçonneries. Le doute subsiste quant au traitement des deux baies situées à droite de l'entrée de l'annexe (façade sud) qui ne possèdent plus de telles traces (les baies ont été agrandies) et qui sont dotées de châssis du 19<sup>e</sup> siècle.

*La CRMS est favorable au principe de restituer les baies du 18<sup>e</sup> siècle, ce qui permettra d'uniformiser les façades du bien conformément à l'époque de référence choisie. Concernant les deux châssis du 19<sup>e</sup> siècle, la Commission demande d'affiner les recherches avant de définir un parti d'intervention.*

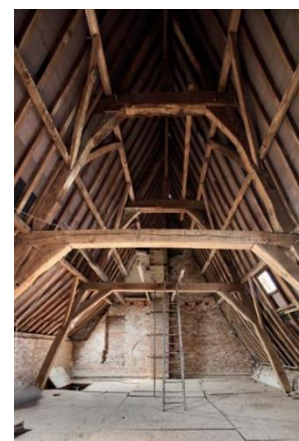
*Situation existante de la charpente (Photo extraite du dossier).*

La charpente étant l'un des éléments de haute valeur et en relativement bon état du bâtiment, tout est fait dans le projet pour la préserver dans son intégralité lorsque c'est techniquement possible. Les interventions suivantes sont prévues :

- Le bûchage, le brossage doux et le traitement de l'ensemble de la charpente ;
- La réparation des assemblages en pieds de charpente ;
- Le liaisonnement des têtes des poinçons et des arbalétriers supérieurs ;
- Le blocage des pieds d'arbalétriers de croupe ;
- L'intégration de renforts aux arbalétriers et faux-entraits ;
- La stabilisation des fermes de l'annexe ;
- Le renouvellement de certaines pannes.

*La CRMS souscrit à ces propositions, mais demande de détailler davantage les interventions prévues pour renforcer les arbalétriers et les faux-entraits.*
