N/Réf. : IXL20634_728_PU
Gest. : MB/XX
V/Réf. : PU2024/118-51/180
Corr: Belinda Delpierre
NOVA : 09/XFD/1936342

IXELLES. Avenue Brugmann, 180 (arch. Albert DUMONT)
(= zone de protection de trois immeubles Art-Nouveaux situés Av. Molière 177 et de la maison personnelle du peintre Verdussen située Av. Brugmann 211 / Inventaire)
DEMANDE DE PERMIS D'URBANISME : mettre en conformité la division d'une maison unifamiliale en quatre logements, les transformations en façade avant et l'extension arrière, au 1er étage, et construire une extension au 2ème étage et une lucarne arrière

Avis de la CRMS

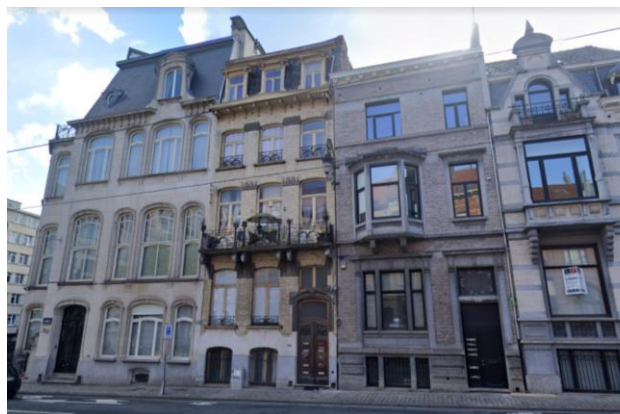
Vue du bien dans son environnement, classé, de qualité. Image
©Google Street View

Le bien est repris dans la zone de protection de trois immeubles Art-Nouveaux (classés comme ensemble par AG du 28/06/2001) et de la maison personnelle du peintre Verdussen (classée par AG du 11/03/1999). La maison est reprise à l'inventaire du patrimoine architectural¹ et est située en ZICHEE du PRAS.

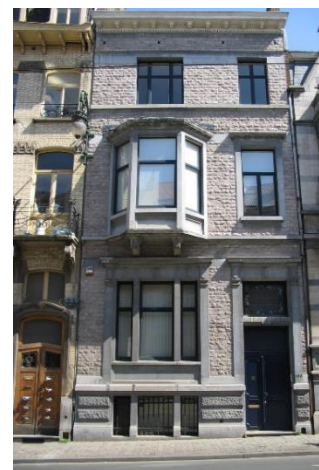
Vue de la façade avant. Source :
monument.heritage.brussels

Le bien est une maison de style éclectique de composition asymétrique construite en 1906, œuvre des architectes Albert et Alexis Dumont.

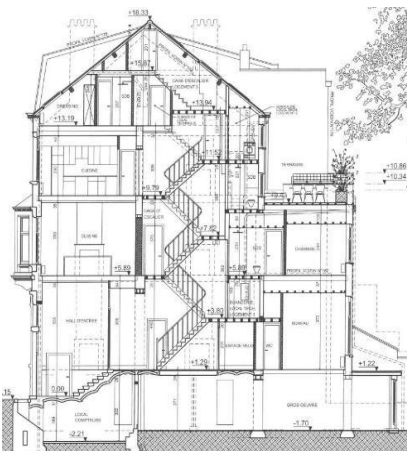
Coupe. Situation existante

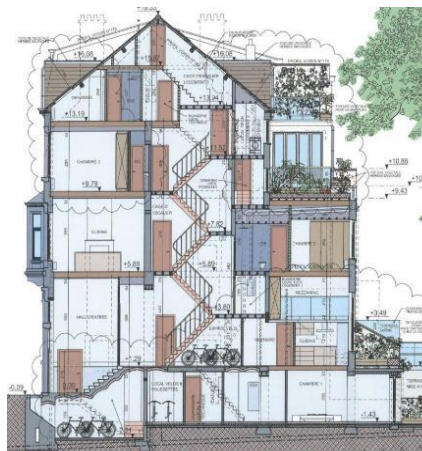
*Coupe projetée de la demande de 2021.
Archives CRMS*

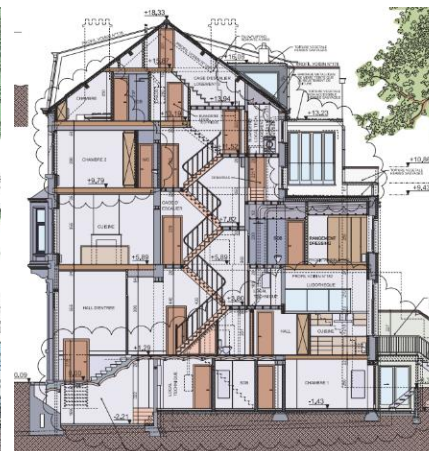
*Coupe projetée de la présente demande.
Image tirée du dossier.*

- La cour anglaise, le jardin et l'escalier donnant accès au jardin depuis le sous-sol sont réaménagés selon la situation de droit de 1906 ;
- La terrasse du rez-de-chaussée est réduite afin de revenir à la situation de droit. Un garde-corps sera également installé ;
- Les terrasses au 2^e et 3^e étage sont supprimées et deviennent des toitures plates végétalisées inaccessibles ;
- La composition de la lucarne arrière est revue ;

- L'aménagement de l'ensemble du sous-sol a été revu ;
- Quelques aménagements projetés aux étages sont modifiés ;

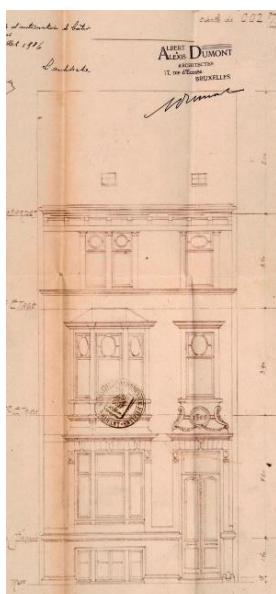
Élévation de droit (1906).
Image tirée du dossier.

Par ailleurs, la réalisation de la façade lors de la construction, a sans doute pris des libertés au regard du plan d'archives de 1906, qualifié « de droit » dans le dossier. En effet, les baies actuelles (voir photo) présentent des proportions différentes de celles de la situation du plan archives de 1906. Le linteau en pierre bleue et le vitrail de la porte d'entrée pourraient, quant à eux, être d'origine, bien que non dessinés sur le document de 1906. Les dessous de loggia et de baie du 1^{er} étage différent, eux aussi, du plan de 1906. Des interventions (non documentées) peuvent également être intervenues depuis.

Enfin, les châssis actuels des étages, à double cadre, sont de facture récente et leur division est, de toute évidence, différente de celle de la maison à l'origine qui n'est, in fine, pas documentée dans le dossier et qui, en tout état de cause, ne correspond pas fidèlement à celle sur le document de 1906.

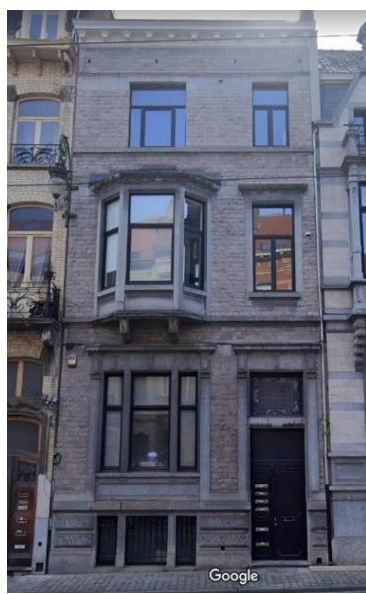
Vue actuelle de la façade avant.
©Google Street View

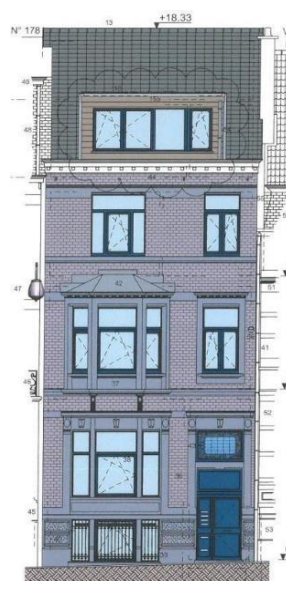
Élévation projetée de la
demande de 2021. Archives
CRMS.

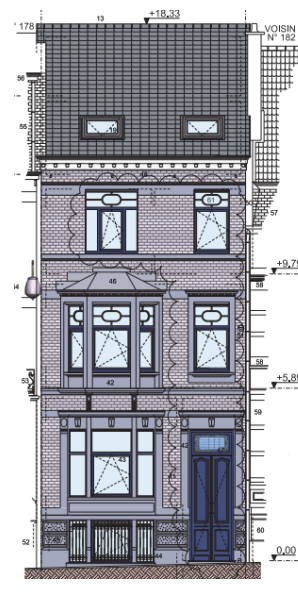
Élévation projetée de la présente
demande. Image tirée du dossier.

S'agissant de la façade avant, la CRMS constate que les élévations projetées dans le dossier présentent des proportions de baies différentes de celles observées sur les photos de la situation existante. Il semble y avoir une erreur soit de représentation soit dans le relevé architectural.

Dans ce contexte, la proposition de rappliquer des petits-bois collés sur les impostes de châssis de facture récente, outre qu'elle n'est pas qualitative et cohérente constructivement, n'est pas acceptable en termes de proportions (nb : l'analyse n'est pas facilitée par les erreurs de représentation), de profilés, ...

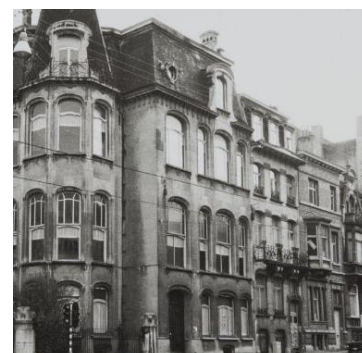
Photo 1980. L'immeuble est visible
sur la droite. Source : bruciel.brussels

La recommandation de remédier à la perte des châssis beaux-arts, dans l'avis précédent² de la CRMS, incitait à procéder à un remplacement complet des châssis, fondé sur une documentation de la réelle situation d'origine, avec un relevé correct de la façade et en recourant à des modèles en bois de qualité, avec des proportions, profilés et une teinte renouant avec les châssis démontés. L'analyse d'éléments de châssis d'origine conservés (au rez-de-chaussée ou autour du vitrail ?), pourrait aider à documenter la situation ancienne. Concernant la teinte, une stratigraphie sur ces mêmes éléments permettrait peut-être de déterminer la couleur d'origine. Il est cependant probable, pour ce type de bien, que le blanc cassé, comme visible sur une photo de 1980, soit la
