IXELLES. Rue Saint-Boniface, 21 - 23
(= partiellement en zone de protection de l'Église Saint-Boniface et de l'ensemble classé situé aux n. 15-19 et 20-22 de la même rue)
DEMANDE DE PERMIS D'URBANISME : revoir la façade avant, modifier l'aménagement intérieur et placer un conduit de hotte et mettre en conformité la couverture de la cour
Demande de la Commune du : 30/04/2025

Avis de la CRMS

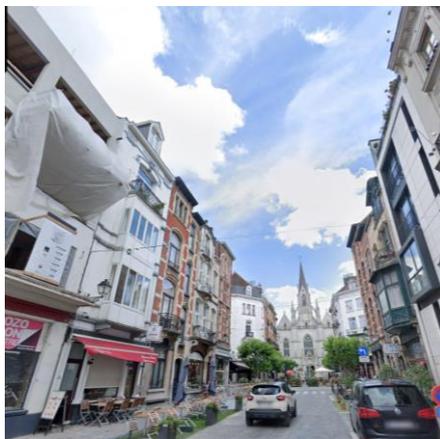
Le bien est partiellement en zone de protection de l'Église Saint-Boniface et de l'ensemble classé situé aux n. 15-19 et 20-22 de la même rue

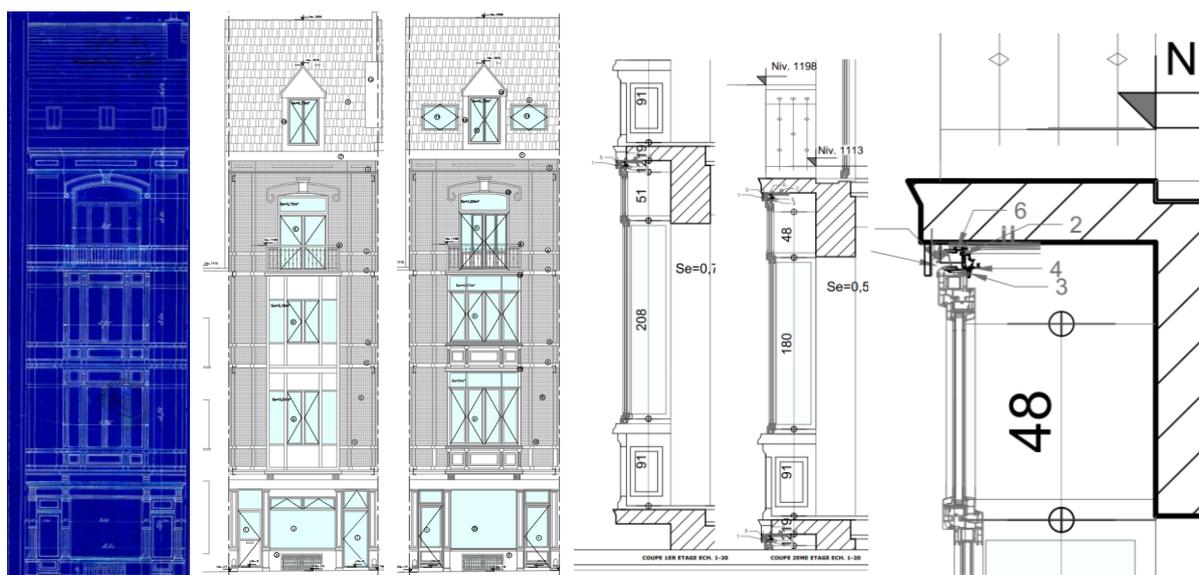
Situation de droit

Situation de fait

Situation projetée

Détails situation projetée
Extraits du dossier

Zoom sur le profil dans le détail

- La proposition ne reproduit pas fidèlement la situation qui figure sur les documents d'archives disponibles (et qui constitue la situation de droit). Afin de renouer harmonieusement avec la composition d'origine de la façade, il est nécessaire de produire un projet fondé sur un dessin plus fidèle et détaillé. Le respect des proportions (divisions, parties pleines, parties vitrées, etc.) doit être assuré, au minimum.

- Plusieurs documents, tels que la note explicative et les élévations projetées, font mention de nouvelles menuiseries en bois peintes en blanc. Cependant, les détails techniques joints au dossier présentent quant à eux des profilés en PVC, accompagnés d'une grille de ventilation très visible, ce qui n'est pas satisfaisant. Le choix de matériaux de qualité, le type de profilés, la mise au point des détails et l'établissement de prescriptions techniques précises sont des composantes essentielles à la réussite du projet. Par ailleurs, la couleur blanche proposée ne correspond vraisemblablement pas à la teinte d'origine, probablement plus foncée. Ce point mériterait d'être mieux documenté (recherches en archives, relevés de traces in situ, etc.).

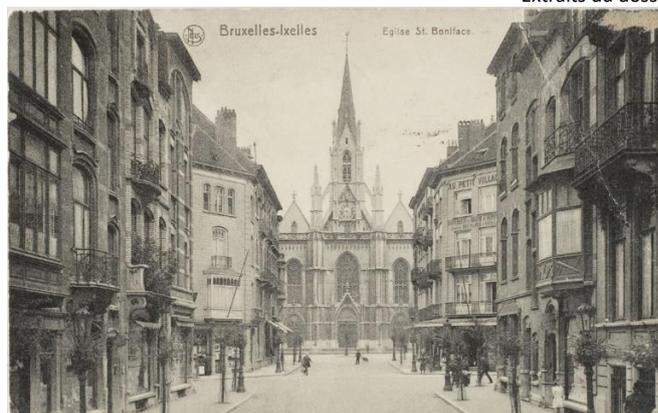
Rue Saint-Boniface, s.d. (Collection de Dexia Banque)

Zoom sur la teinte de menuiserie de façade

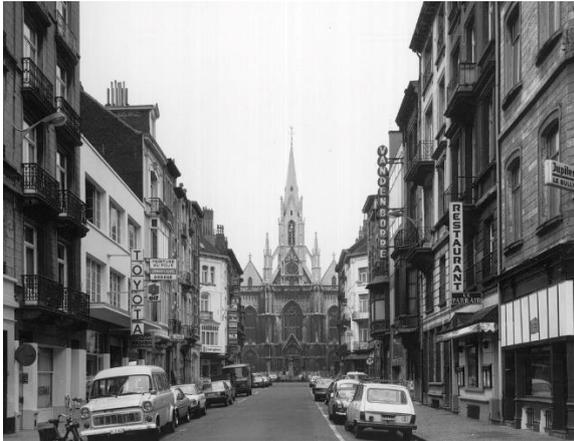
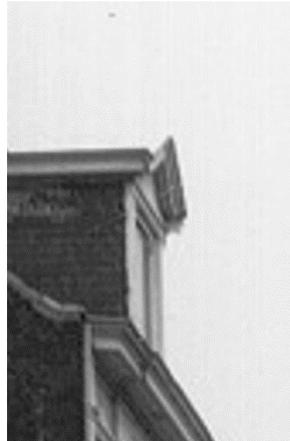
Vue sur la rue Saint-Boniface depuis la rue Francart - Date: 1980 [KIK-IRPA, Brussels (Belgium), cliché M155905] Zoom sur la lucarne

- La lucarne pourrait avantageusement être retravaillée sur base d'une photographie datant de 1980, qui en montre une version plus ouvragée.
