**ANDERLECHT. Rue Haberman 2A - 4 - 4A**

**PERMIS UNIQUE:** Transformer trois immeubles autour de l'impasse Migerode afin d'aménager des maisons unifamiliales  
Demande de BUP – DPC / BUP – DU du : 26/09/2025

**Avis de la CRMS**

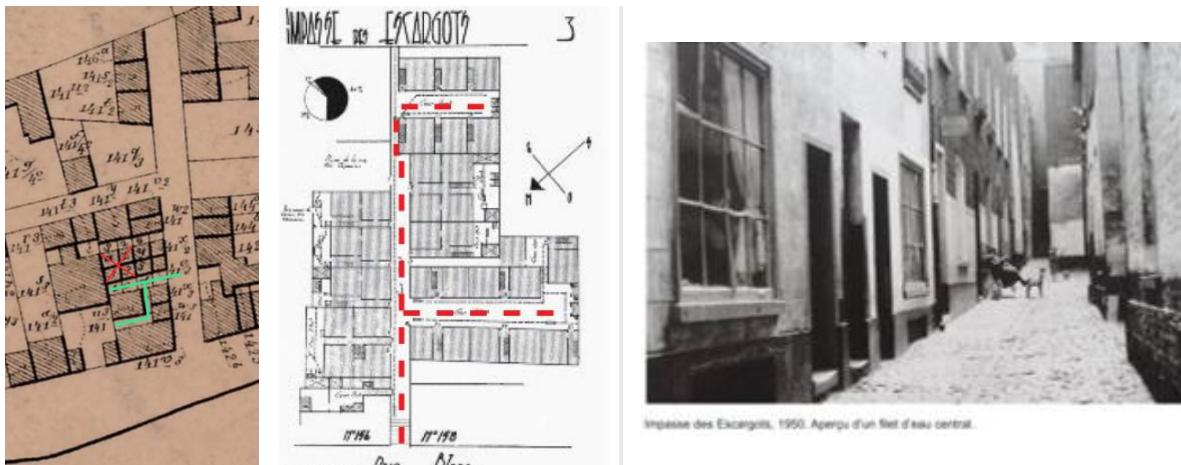
Impasse Migerode (Plan de Popp, 1860): En rouge : maison supprimées En vert : tracé impasse aujourd'hui

Impasse des Escargots (L. Gaiardo, Impasses de Bruxelles- Bruxelles Ville d'Art et d'Histoire, p 4)  
En rouge, les ruelles (extrait du dossier de demande)

de se référer comme lignes de conduite de son projet, et en particulier l'Impasse des Escargots (rue Blaes-démolie en 1976 et aujourd'hui réaménagée en plaine de jeux) car elle constituerait un exemple spatial présentant des similitudes avec l'impasse Migerode. Un traitement du sol en pavés oblongs en porphyre intégrant un filet d'eau central est donc l'option privilégiée par le demandeur.

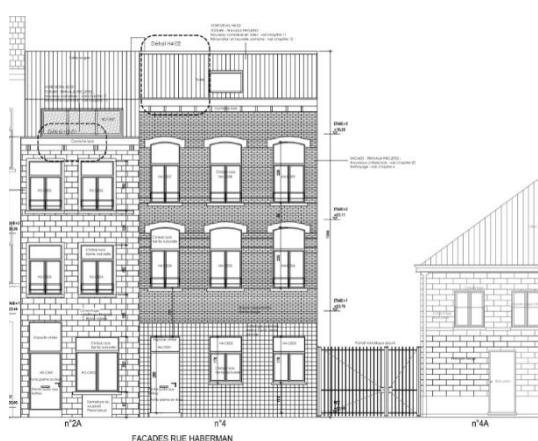
Façades projetées rue Haberman – extrait du dossier

Comme c'est le cas dans d'autres impasses, le projet prévoit la fermeture de l'impasse, côté rue Haberman, en préservant une certaine intimité tout en assurant une transparence. Il est proposé un portail ajouré en aluminium de teinte anthracite.

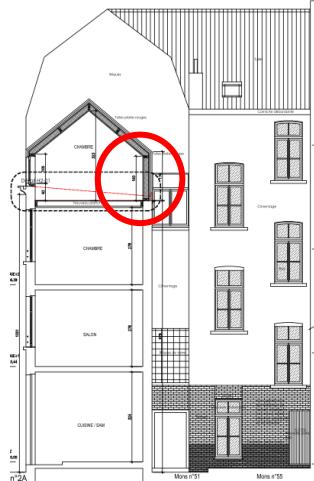
Le demandeur a renoncé au panneautage et a prévu une porte en bois avec imposte vitrée au niveau de la porte d'entrée du n°2A. Tous les châssis sont remplacés par du bois, modèle en T et imposte sans division. Une toiture à versant sera restituée comme demandé. Elle comportera un brisis muni d'une sorte de verrière qui permettra de créer du logement à cet étage. La couverture est en tuiles rouges. En ce qui concerne la façade arrière donnant sur l'Impasse, un modèle de porte à lattage de bois correspondant aux typologies d'impasse, est désormais prévu.

Coupe sur restitution toiture 2A  
– extrait du dossier

*La CRMS est favorable à la restitution d'une toiture qui constitue une évolution positive du dossier. Afin qu'elles s'intègrent mieux à l'architecture, la CRMS recommande que les fenêtres de toit soient remplacées par deux lucarnes de plus petite taille, alignées sur les travées existantes. La porte en bois, côté rue Haberman, devrait également s'inspirer d'une typologie du XIX<sup>e</sup> siècle. Enfin, à l'arrière, côté impasse, la partie basse du brisis étant verticale, elle devrait être traitée comme une façade et en continuité avec la façade existante, et non comme une toiture. Concernant les travaux aux façades arrière, la CRMS renvoie au point « Les travaux aux façades donnant sur l'impasse (sauvegardée) ».*

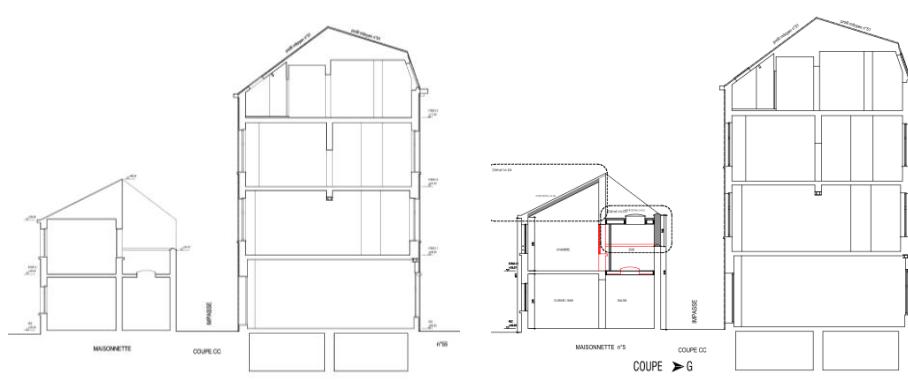
Les travaux prévus consistent à rehausser la petite toiture plate arrière afin d'améliorer l'habitabilité de l'étage, à isoler et remplacer la couverture des versants de toiture, à remplacer tous les châssis par des modèles en bois et à rénover l'ensemble des éléments des façades, notamment le cimentage, les corniches et les briques de parement.

*La CRMS maintient son avis positif pour la rehausse de la petite toiture plate arrière afin d'améliorer l'habitabilité de l'étage mais trouve la coupole acrylique intégrée à cette toiture, bien que non visible depuis l'impasse grâce au couvre-mur en tuiles vernissées, de qualité limitée. Concernant les travaux aux façades (porte, châssis, traitement), le projet s'est amélioré. Pour les détails, la CRMS renvoie au point « Les travaux aux façades donnant sur l'impasse (sauvegardée) ».*

*Changement volumétrique maisonnette – Situation existante et projetée – extraits du dossier*

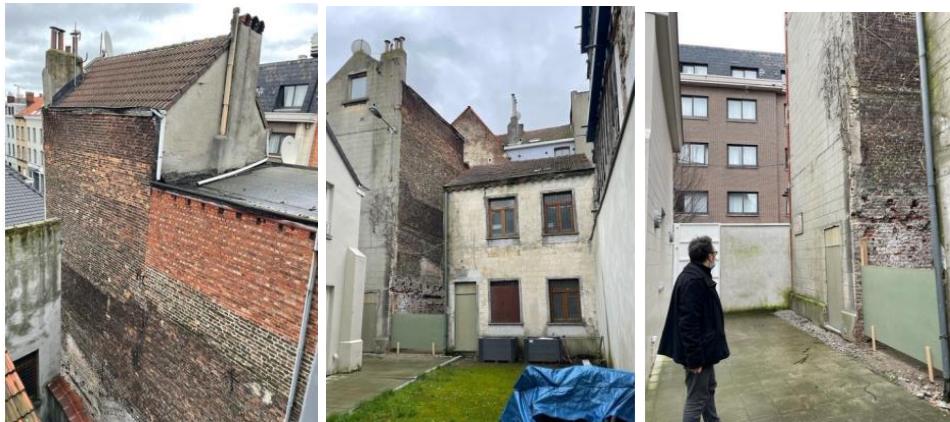
extraits du dossier

- une restauration au moyen de briques identiques à celles existantes, préalablement nettoyées et rejoignoyées au mortier à la chaux ;
- la conservation de la majeure partie des cimentages (pas de décapage). Seules quelques zones partielles non adhérentes seront enlevées et recimentées ;

- les rehaussements seront réalisés de manière traditionnelle, au moyen de briques de format identique et en reposant les couvre-murs en tuiles vernissées ;

- les nouvelles tuiles seront des tuiles mécaniques en terre cuite Pottelberg, dont la teinte n'est toutefois pas précisée ;
- l'application d'un badigeon à la chaux de teinte blanc/blanc crème pour homogénéiser toutes les maçonneries ;

- l'application d'un goudron sur les sous-basement (teinte noire) ;
- l'application d'une peinture minérale sur l'entièreté des façades cimentées ;
- le remplacement des châssis par des châssis s'inspirant des modèles d'époque (châssis en T, imposte fixe, double ouvrant, moulures en demi-rond). A noter que la couleur des châssis indiquée est « naturelle ». ;

- Le remplacement des portes par un modèle de porte à lattage de bois correspondant aux typologies d'impasse. La couleur des portes n'est pas précisée mais elle devrait être foncée.
